REGISTRE PUBLIQUE D'ACCESSIBILITE

**ANCIENNE MAIRIE :
Boutique « La Créative »
& Salle des Mariages**

DIAGNOSTIC D'ACCESSIBILITE DES BATIMENTS ERP

ANCIENNE MAIRIE

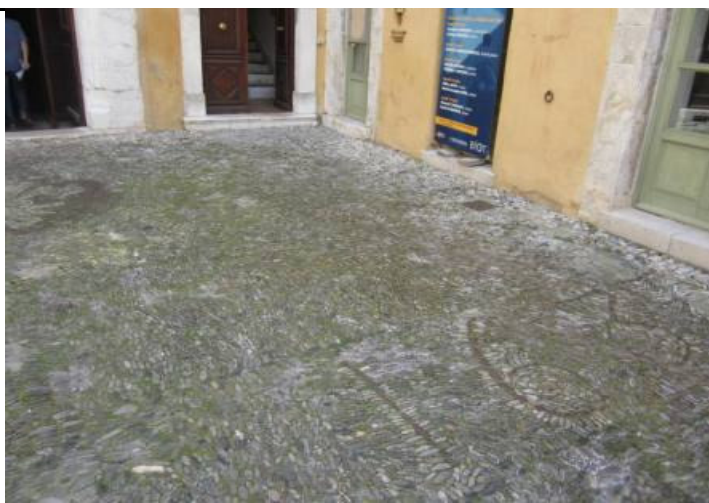
Obstacle critique n° **C1**

Revêtement du cheminement non uniforme

Reste inchangé.
Voir E3.1.

Article 2 : Dispositions relatives aux cheminements extérieurs

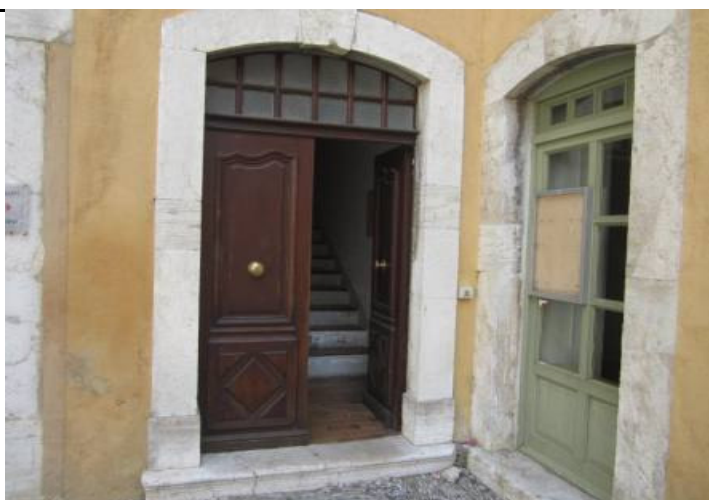
Obstacle critique n° **C2.1**

Seuil de la porte supérieur à 2 cm

H= 15 cm

Reste inchangé.
Voir E3.1.

Article 10 - Dispositions relatives aux portes, portiques et sas

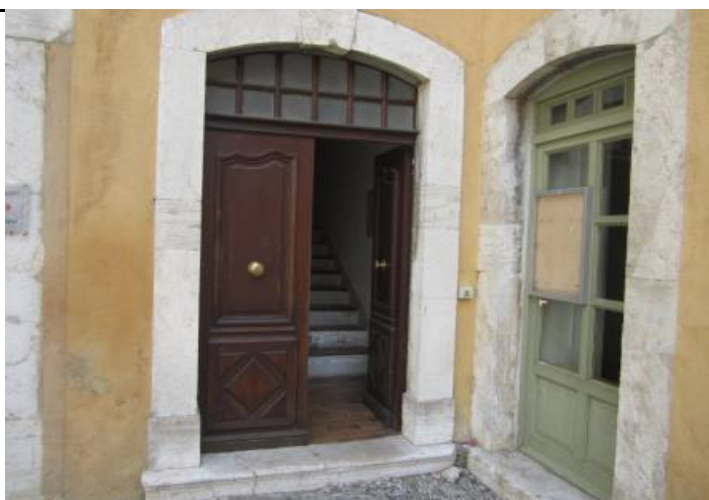
Obstacle critique n° **C2.2**

Largeur de passage inférieure à 77 cm

L = 65 cm

Reste inchangé.
Voir E3.1.

Article 10 - Dispositions relatives aux portes, portiques et sas

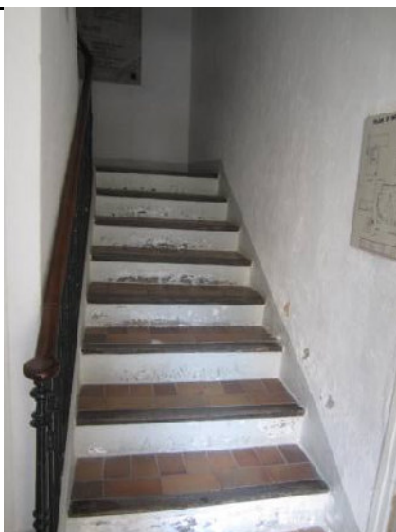
Obstacle critique n° **E3.1**

Escalier non-doublé d'un dispositif de franchissement conforme

L'espace disponible ne permet pas la pose d'un ascenseur.
Nous préconisons la demande d'une dérogation pour raison technique.

Envisager de délocaliser la salle des mariages dans la salle associative située dans l'enceinte de la mairie principale.

Article 7 : Dispositions relatives aux circulations intérieures verticales

DEMANDE DE DEROGATION
Impossibilité technique

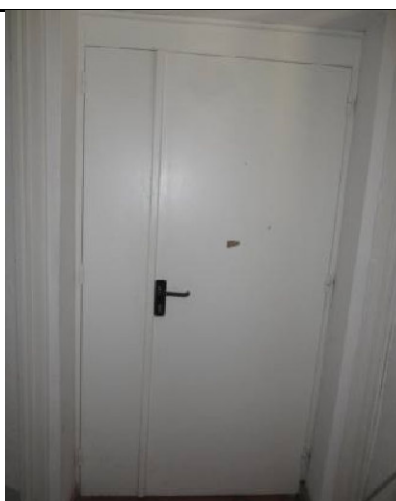
Obstacle critique n° **C4**

Largeur de passage inférieure à 77 cm

L = 65 cm

Reste inchangé.
Voir E3.1.

Article 10 - Dispositions relatives aux portes, portiques et sas

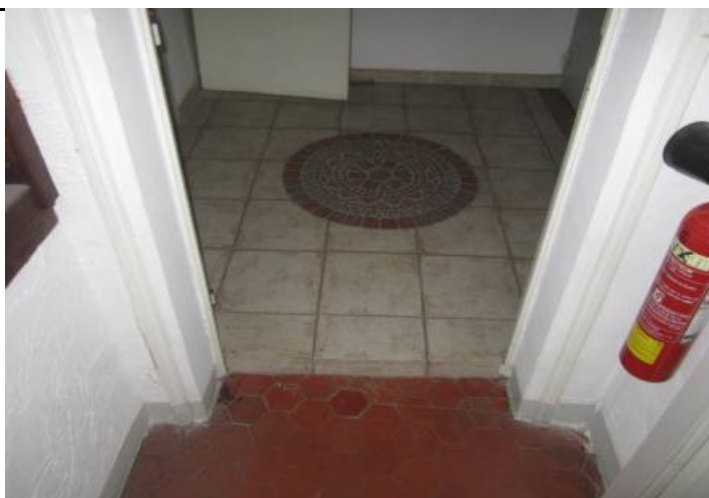
Obstacle critique n° **C5**

Seuil de la porte supérieur à 2 cm

H = 7 cm

Reste inchangé.
Voir E3.1.

Article 10 - Dispositions relatives aux portes, portiques et sas
