REGISTRE PUBLIQUE D'ACCESSIBILITE

DIAGNOSTIC D'ACCESSIBILITE DES BATIMENTS ERP

DOJO BIOTOIS

ROUTE DU PIN MONTARD
06 410 BIOT

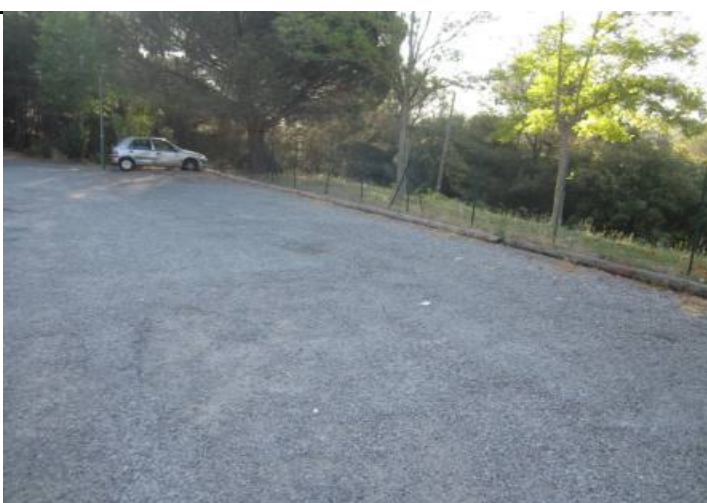
Obstacle critique n° **C1**

**Fonction Abords
PRKG (PARKING)**

Absence de place de stationnement réservée

Créer une place de parking réservée revêtue en enrobé, comprenant un marquage au sol contrasté conforme (largeur 3,30m, longueur 5m, pictogramme de couleur blanche peint à l'extérieur ou sur la ligne de marquage) et signalisation verticale (hauteur 2,20m si dans le cheminement).

Exemple de place réglementaire :

Le pictogramme blanc en partie centrale, ainsi que la peinture bleue, sont facultatifs

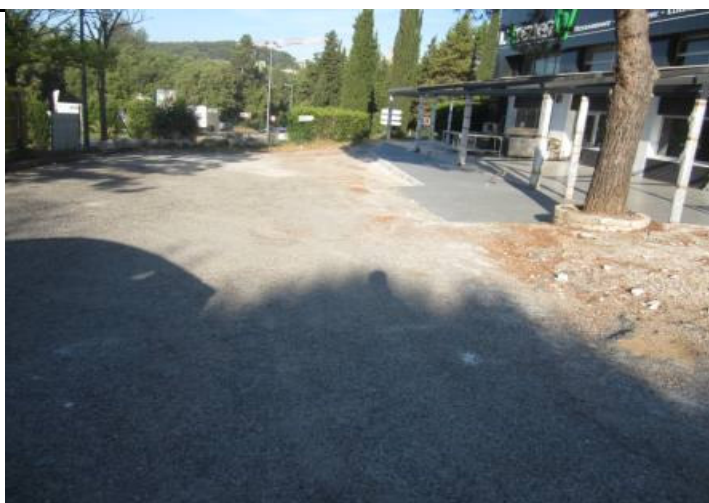
Obstacle critique n° **C2**

Fonction Abords
CHEX (CHEMINEMENT EXTERIEUR) - Depuis parking

Revêtement du cheminement non dur et/ou non uniforme

Reprendre le revêtement existant et réaliser un revêtement dur, uniforme et non-glissant.

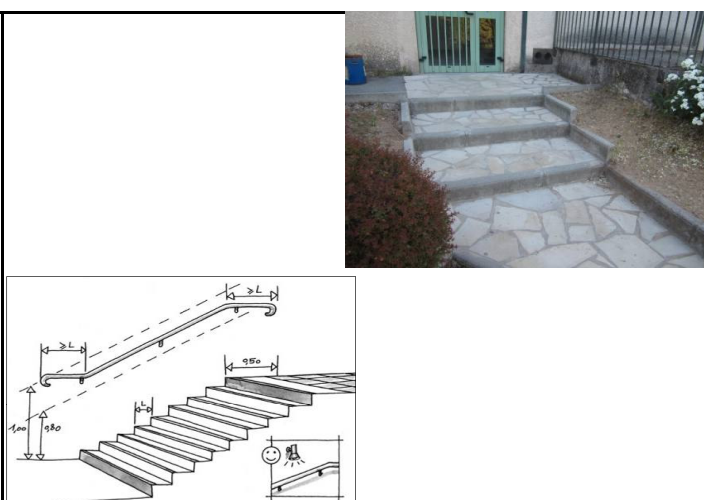
Obstacle critique n° **C3**

**Fonction Entrée
ESCE (ESCALIER EXTERIEUR)**

Sécurisation des marches absente et/ou non conforme

Modifier et/ou compléter la signalisation et/ou les équipements selon le tableau ci-dessous.

- Bande podotactile posée en amont de la volée de marches descendantes, à 50cm du premier nez.
- Nez de marches contrastés, sans débord excessif et antidérapants
- 1ère et dernière contremarches contrastées
- Main courante continue, facilement préhensible, contrastée et dépassant d'une longueur de marche.

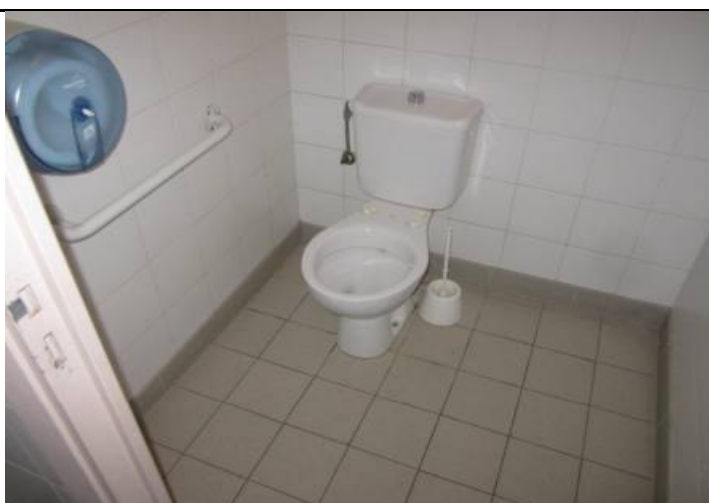
Obstacle critique n° **C4.1**

**Fonction Salle de sport
SNTR (SANITAIRE) - x2**

Absence de sanitaire adapté à tous

Démolir la cloison entre le sanitaire et le lavabo, déposer les équipements existants et changer la porte d'accès au local.

Equiper cet espace avec les équipements réglementaires.

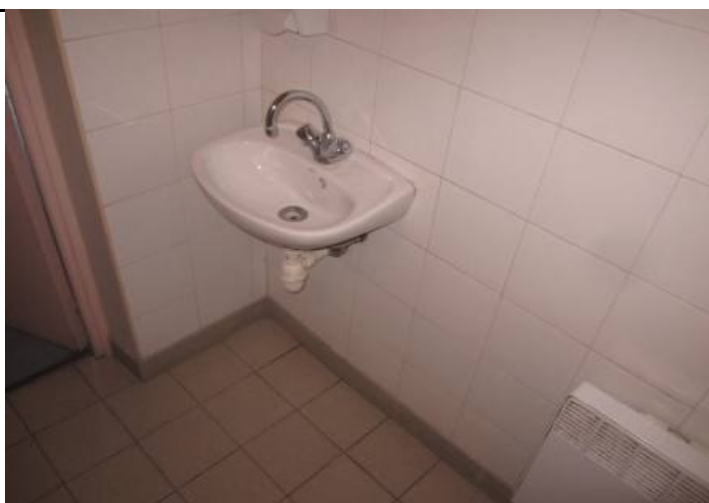
Obstacle critique n° **C4.2**

**Fonction Salle de sport
SNTR (SANITAIRE) - x2**

Description
**Profondeur utile sous lavabo inférieure à 30 cm
Robinetterie non préhensible**

Obstacle résolu en C4.1.

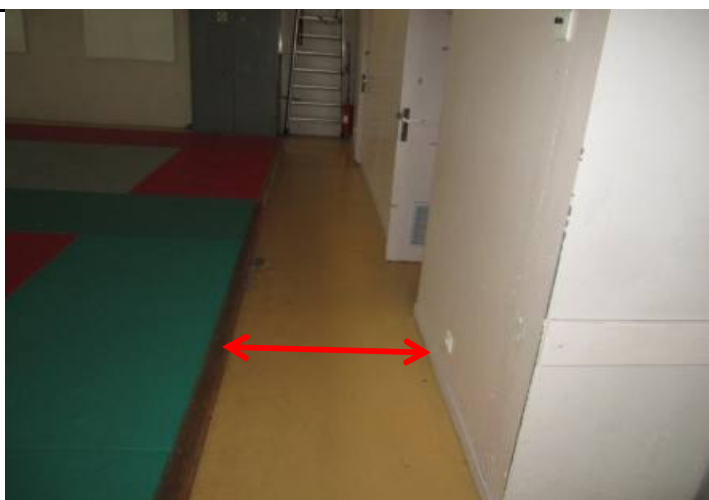
Obstacle critique n° **C5**

Fonction Salle de sport
CHIN (CHEMINEMENT INTERIEUR) - Salle de sport

Largeur de passage inférieure à 120 cm

L = 95 cm

Faire une découpe dans le tatami afin
d'obtenir un passage de 120 cm.

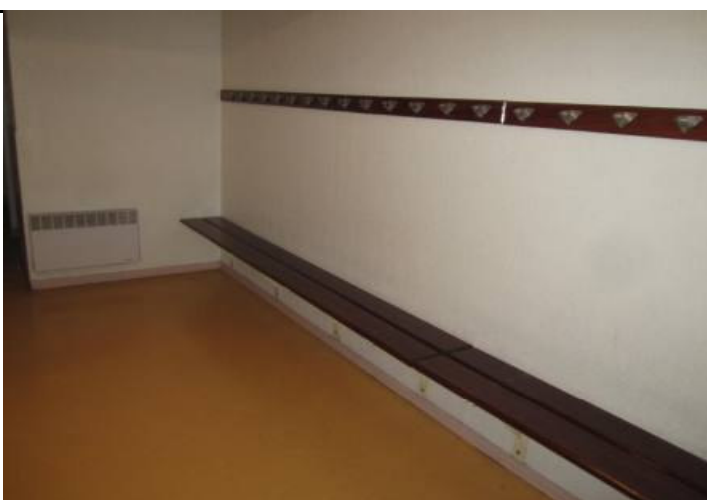
Obstacle critique n° **C6**

Fonction Vestiaires
VSTR (VESTIAIRE) - Hommes

Largeur du banc insuffisante

Poser un banc pourvu d'une profondeur d'assise de 80 cm avec l'aire de transfert réglementaire (80x130cm), de 50 cm de hauteur.

Poser une barre d'appui entre 70 et 80 cm de hauteur pour l'aide au transfert.

Abaisser deux patères à une hauteur comprise entre 90 et 130 cm.

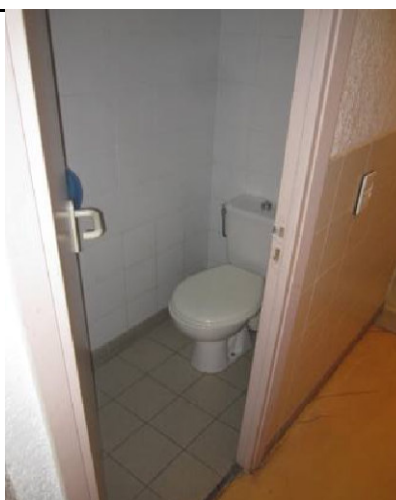
Obstacle critique n° **C7.1**

**Fonction Vestiaires
SNTR (SANITAIRE) - Hommes**

Absence de sanitaire adapté à tous

L'espace disponible ne permet pas la création d'un sanitaire adapté.
Utiliser le sanitaire PMR créé en C4.1.

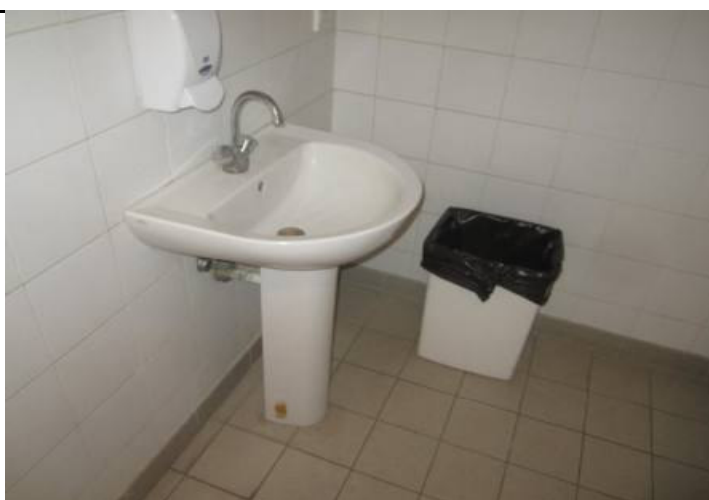
Obstacle critique n° **C7.2**

Fonction Vestiaires
SNTR (SANITAIRE) - Hommes

Lavabo non conforme

Déposer le lavabo existant et poser un lavabo sur consoles hauteur minimale de 70 cm libre en dessous, 60 cm de large, avec siphon décentré (30 cm de profondeur minimale) et robinetterie mélangeur monocommande.

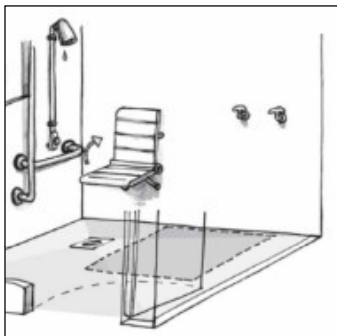
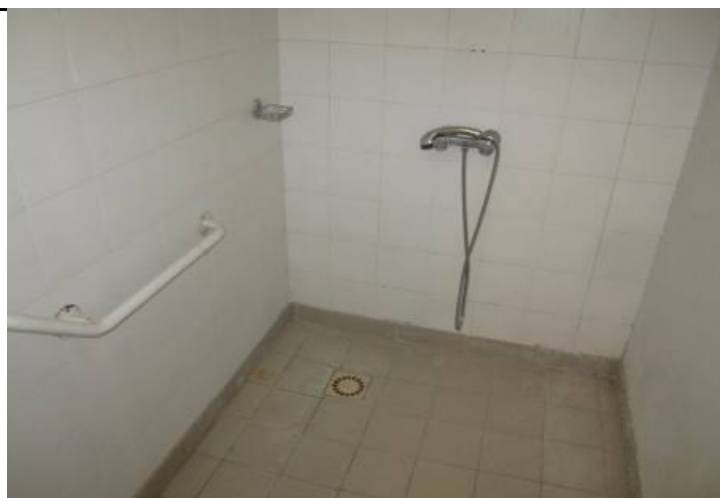
Obstacle critique n° **C8**

Fonction Vestiaires
DCHE (DOUCHE) - Hommes

Absence de zone d'assise dans la douche

Poser un fauteuil relevable dont la hauteur est comprise entre 45 et 50 cm du sol.

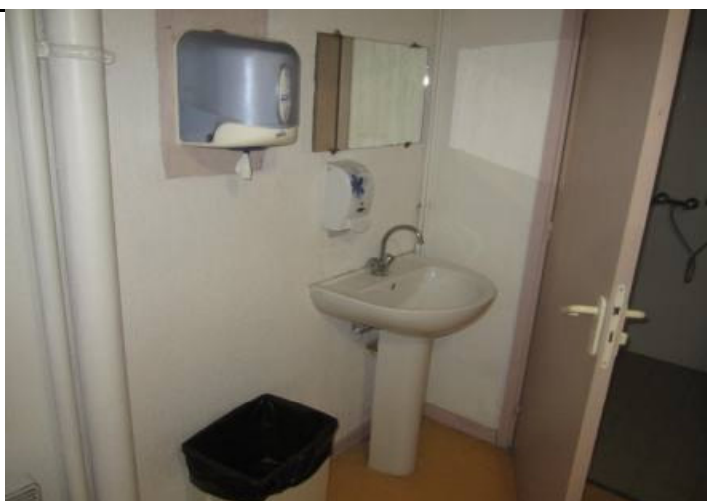
Obstacle critique n° **C9.1**

**Fonction Vestiaires
VSTR (VESTIAIRE) - Femmes**

Lavabo non conforme

Déposer le lavabo existant et poser un lavabo sur consoles hauteur minimale de 70 cm libre en dessous, 60 cm de large, avec siphon décentré (30 cm de profondeur minimale) et robinetterie mélangeur monocommande.

Poser un miroir utilisable en position "assis" comme "debout".

Utiliser un miroir dont le bas est positionné au maximum à 105 cm de hauteur.

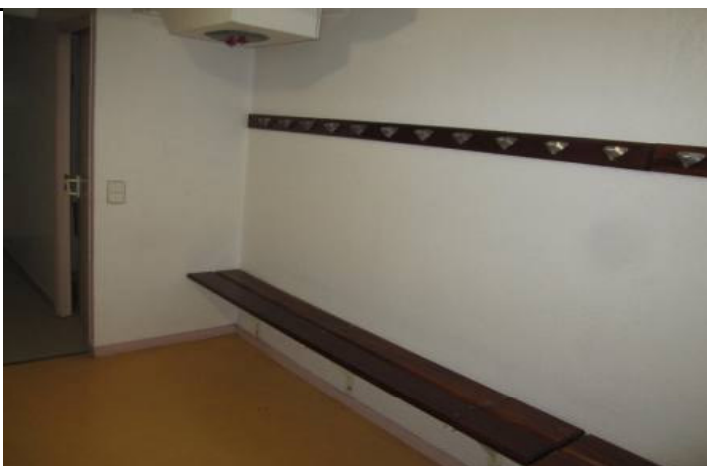
Obstacle critique n° **C9.2**

Fonction Vestiaires
VSTR (VESTIAIRE) - Femmes

Largeur du banc insuffisante

Poser un banc pourvu d'une profondeur d'assise de 80 cm avec l'aire de transfert réglementaire (80x130cm), de 50 cm de hauteur.

Poser une barre d'appui entre 70 et 80 cm de hauteur pour l'aide au transfert.

Abaisser deux patères à une hauteur comprise entre 90 et 130 cm.

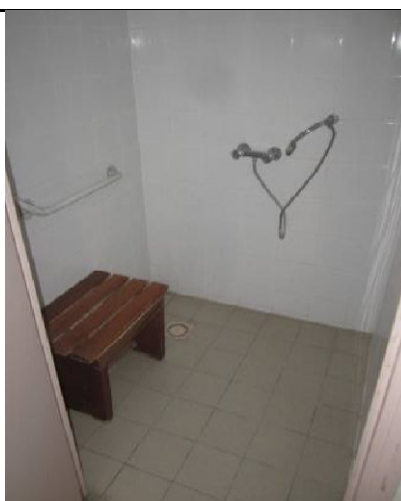
Obstacle critique n° C11

Fonction Vestiaires
DCHE (DOUCHE) - Femmes

Absence de zone d'assise dans la douche

Poser un fauteuil relevable dont la hauteur est comprise entre 45 et 50 cm du sol.
