## REGISTRE PUBLIQUE D'ACCESSIBILITE

### MUSEE D'HISTOIRE ET DE CERAMIQUE

DIAGNOSTIC D'ACCESSIBILITE DES BATIMENTS ERP

MUSEE D'HISTOIRE LOCALE  
27, RUE SAINT-SEBASTIEN  
06 410 BIOT

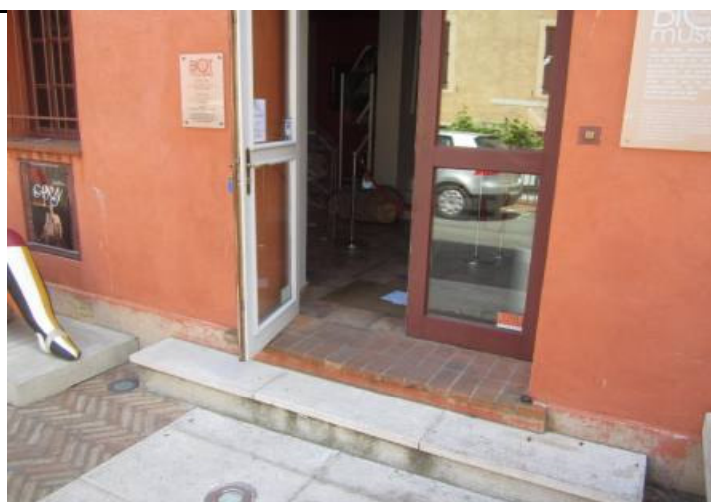
Obstacle critique n° **D1.1**

**Fonction Entrée**  
**PRTE (PORTE EXTERIEURE) - Principale**

**Seuil de la porte supérieur à 2 cm**

**H = 30 cm**

**Principe**

Fourniture d'une rampe amovible pliable,  
et prévoir une aide à la personne.

**Dérogation nécessaire**  
**Motif : disproportion**

Article 10 - Dispositions relatives aux portes, portiques et sas

SEUIL - rampe amovible pliable	qtés estim	métrage estim	estim unit HT	TOTAL € HT	corps d'état
nombre de rampes(s)	1				
hauteur à franchir	30				
fourniture et pose d'une rampe amovible pliable			1 760 €	1 760 €	men.ext
			<b>TOTAL</b>	<b>1 760 €</b>	août-14

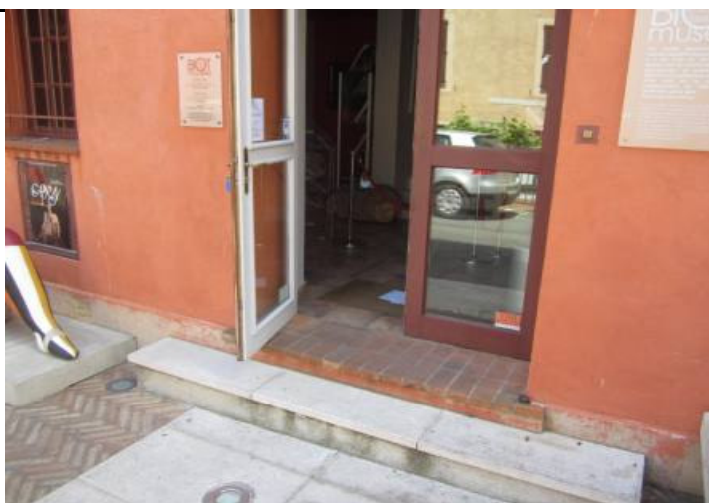
Obstacle critique n° **C1.2**

**Fonction Entrée**  
**PRTE (PORTE EXTERIEURE) - Principale**

**Largeur de passage inférieure à 77 cm**

**L = 70 cm**

Ouvrir le deuxième battant avec une aide à la personne.  
Voir D1.1.

Article 10 - Dispositions relatives aux portes, portiques et sas

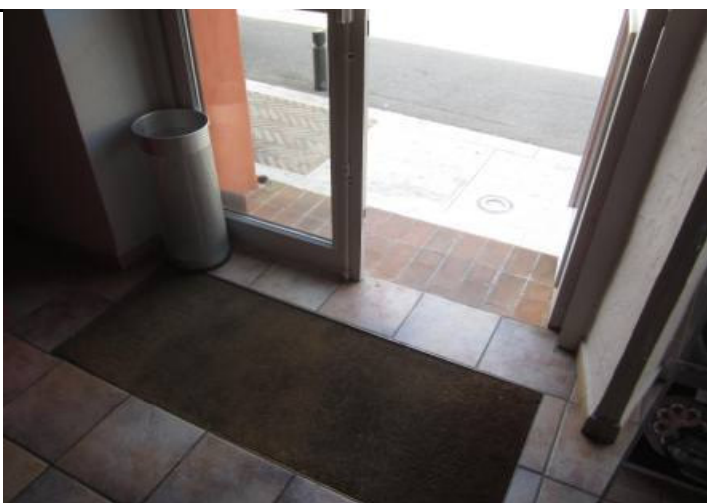
Obstacle critique n° **C1.3**

**Fonction Entrée**  
**PRTE (PORTE EXTERIEURE) - Principale**

**Présence d'un paillason non rigide**

Reste inchangé.  
Voir D1.1.

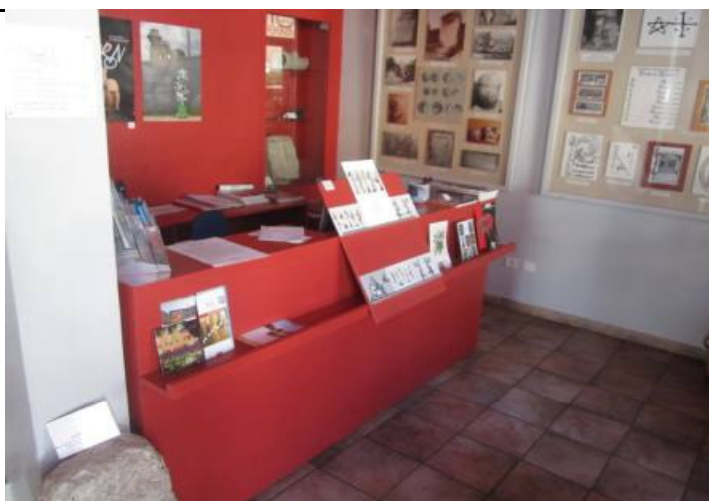
Obstacle critique n° **C2**

**Fonction Accueil  
RCPT (RECEPTION)**

**Hauteur du guichet supérieure à 80 cm**

Modifier le comptoir en rabaissant une partie afin d'obtenir un plan d'une hauteur de 80 cm maximum.

Prévoir un évidement sous plan d'une hauteur minimale de 70 cm, largeur de 60 cm et profondeur de 30 cm.

La largeur doit être de 80 cm si des joues sont présentes de chaque côté.

Article 5 - Dispositions relatives à l'accueil du public

BANQUE DE RECEPTION - abaissement	qtés	métrage	estim	TOTAL	corps d'état
	estim	estim	unit HT	€ HT	
nombre de guichet(s)	1				
découpe de la partie haute du comptoir			2 140 €	2 140 €	men.int
pose d'une tablette en bois			540 €	540 €	men.int
			<b>TOTAL</b>	<b>2 680 €</b>	août-14

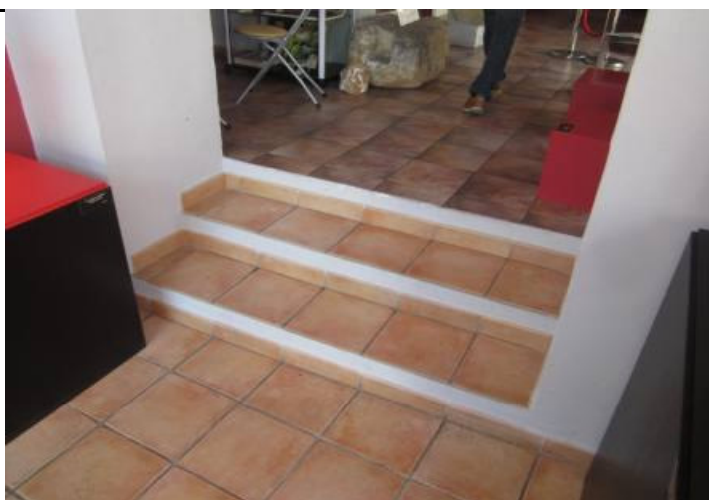
Obstacle critique n° **C3.1**

**Fonction Salles - RDC  
ESCI (ESCALIER INTERIEUR)**

**Escalier non-doublé d'un dispositif de franchissement conforme**

L'accès à cette salle se fera par l'extérieur.

Article 7 : Dispositions relatives aux circulations intérieures verticales

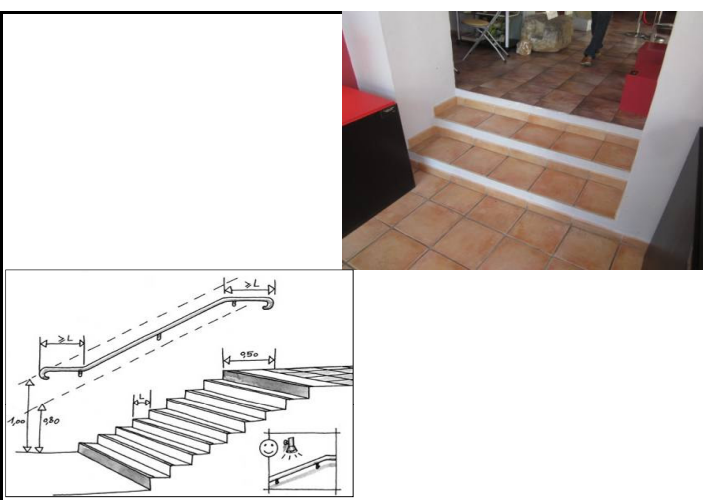
Obstacle critique n° **C3.2**

**Fonction Salles - RDC  
ESCI (ESCALIER INTERIEUR)**

**Sécurisation des marches absente et/ou non conforme**

**Principe**  
Modifier et/ou compléter la signalisation et/ou les équipements selon le tableau ci-dessous.  
NB :

- Bande podotactile posée en amont de la volée de marches descendantes, à 50cm du premier nez.
- Nez de marches contrastés, sans débord excessif et antidérapants
- 1ère et dernière contremarches contrastées
- Main courante continue, facilement préhensible, contrastée et dépassant d'une longueur de marche.

Arrêté du 8 décembre 2014  
Article 7.1 - Escaliers

ESCALIER - sécurisation des marches	qtés estim	métrage estim	estim unit HT	TOTAL € HT	corps d'état
<b>MARQUAGE AU SOL</b>					
pose d'une bande podotactile sur la marche palière	1	1.5	170 €	260 €	sols souples
pose de nez de marche non-glissants contrastés	3	1.5	40 €	180 €	sols souples
pose d'une contremarche	0	1.5	110 €	0 €	sols souples
peinture et finitions, contrastes contremarches inclus					
<b>MAIN COURANTE PROLONGEMENT</b>					
fourniture et pose prolongement main courante	0	0	170 €	0 €	serrurerie
peinture et finitions		28			
<b>MAIN COURANTE POSE</b>					
fourniture et pose main courante sur écuyers	2	3	220 €	700 €	serrurerie
fourniture et pose main courante sur potelets	0	10	330 €	0 €	serrurerie
peinture et finitions		28			
<b>MAIN COURANTE MISE EN CONTRASTE</b>					
préparation du support	0	10	20 €	0 €	peinture
peinture et finitions		28			
<b>TOTAL</b>				<b>1 140 €</b>	<b>août-14</b>

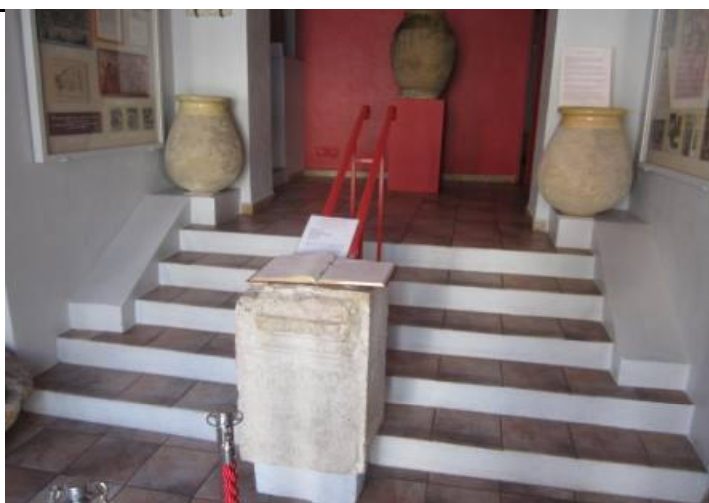
Obstacle critique n° **D4.1**

**Fonction Salles - Etage  
ESCI (ESCALIER INTERIEUR)**

**Escalier non-doublé d'un dispositif de franchissement conforme**

L'espace disponible ne permet pas la pose d'un ascenseur.  
L'étage restera inaccessible aux utilisateurs de fauteuil roulant.

Nous préconisons la demande d'une dérogation pour raison technique.

Article 7 : Dispositions relatives aux circulations intérieures verticales

**DEMANDE DE DEROGATION**  
**Impossibilité technique**

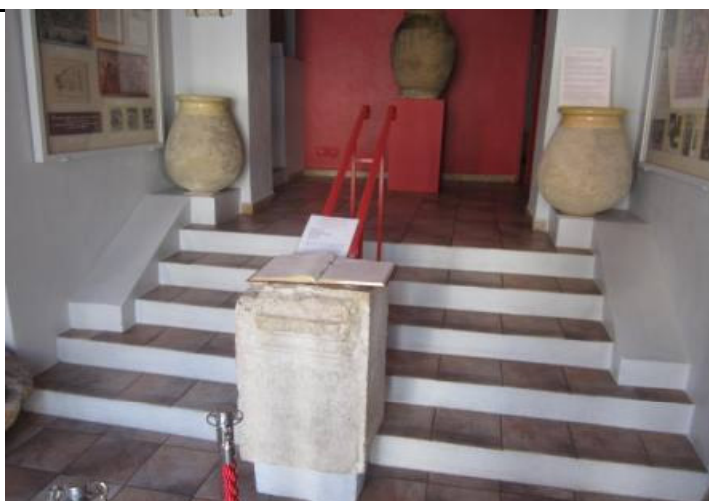
Obstacle critique n° **C4.2**

**Fonction Salles - Etage**  
**ESCI (ESCALIER INTERIEUR)**

**Sécurisation des marches absente et/ou non conforme**

Modifier et/ou compléter la signalisation et/ou les équipements selon le tableau ci-dessous.

- Bande podotactile posée en amont de la volée de marches descendantes, à 50cm du premier nez.
- Nez de marches contrastés, sans débord excessif et antidérapants
- 1ère et dernière contremarches contrastées
- Main courante continue, facilement préhensible, contrastée et dépassant d'une longueur de marche.

Article 7.1 - Escaliers

ESCALIER - sécurisation des marches	qtés estim	métrage estim	estim unit HT	TOTAL € HT	corps d'état
<b>MARQUAGE AU SOL</b>					
pose d'une bande podotactile sur la marche palière	1	2.2	170 €	380 €	sols souples
pose de nez de marche non-glissants contrastés	5	2.2	40 €	440 €	sols souples
pose d'une contremarche	0	2.2	110 €	0 €	sols souples
peinture et finitions, contrastes contremarches inclus					
<b>MAIN COURANTE PROLONGEMENT</b>					
fourniture et pose prolongement main courante	0	0	170 €	0 €	serrurerie
peinture et finitions		28			
<b>MAIN COURANTE POSE</b>					
fourniture et pose main courante sur écuyers	0	10	220 €	0 €	serrurerie
fourniture et pose main courante sur potelets	0	10	330 €	0 €	serrurerie
peinture et finitions		28			
<b>MAIN COURANTE MISE EN CONTRASTE</b>					
préparation du support	0	10	20 €	0 €	peinture
peinture et finitions		28			
<b>TOTAL</b>				<b>820 €</b>	août-14

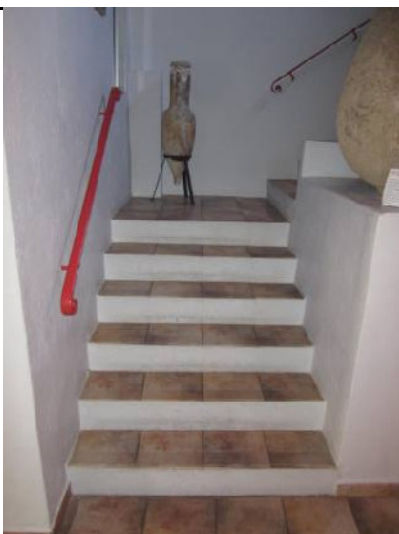
Obstacle critique n° **D5.1**

**Fonction Salles - Etage  
ESCI (ESCALIER INTERIEUR)**

**Escalier non-doublé d'un dispositif de franchissement conforme**

L'espace disponible ne permet pas la pose d'un ascenseur.  
L'étage restera inaccessible aux utilisateurs de fauteuil roulant.

Article 7 : Dispositions relatives aux circulations intérieures verticales

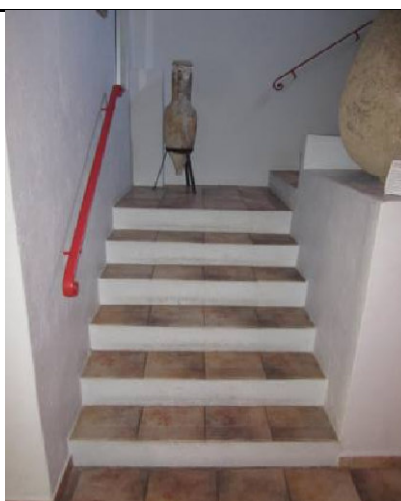
Obstacle critique n° **C5.2**

**Fonction Salles - Etage**  
**ESCI (ESCALIER INTERIEUR)**

**Sécurisation des marches absente et/ou non conforme**

Modifier et/ou compléter la signalisation et/ou les équipements selon le tableau ci-dessous.

- Bande podotactile posée en amont de la volée de marches descendantes, à 50cm du premier nez.
- Nez de marches contrastés, sans débord excessif et antidérapants
- 1ère et dernière contremarches contrastées
- Main courante continue, facilement préhensible, contrastée et dépassant d'une longueur de marche.

Arrêté du 8 décembre 2014  
Article 7.1 - Escaliers

ESCALIER - sécurisation des marches	qtés estim	métrage estim	estim unit HT	TOTAL € HT	corps d'état
<b>MARQUAGE AU SOL</b>					
pose d'une bande podotactile sur la marche palière	2	1	170 €	340 €	sols souples
pose de nez de marche non-glissants contrastés	16	1	40 €	640 €	sols souples
pose d'une contremarche	0	1	110 €	0 €	sols souples
peinture et finitions, contrastes contremarches inclus					
<b>MAIN COURANTE PROLONGEMENT</b>					
fourniture et pose prolongement main courante	5	0	170 €	850 €	serrurerie
peinture et finitions		28			
<b>MAIN COURANTE POSE</b>					
fourniture et pose main courante sur écuyers	0	10	220 €	0 €	serrurerie
fourniture et pose main courante sur potelets	0	10	330 €	0 €	serrurerie
peinture et finitions		28			
<b>MAIN COURANTE MISE EN CONTRASTE</b>					
préparation du support	0	10	20 €	0 €	peinture
peinture et finitions		28			
<b>TOTAL</b>				<b>1 830 €</b>	août-14

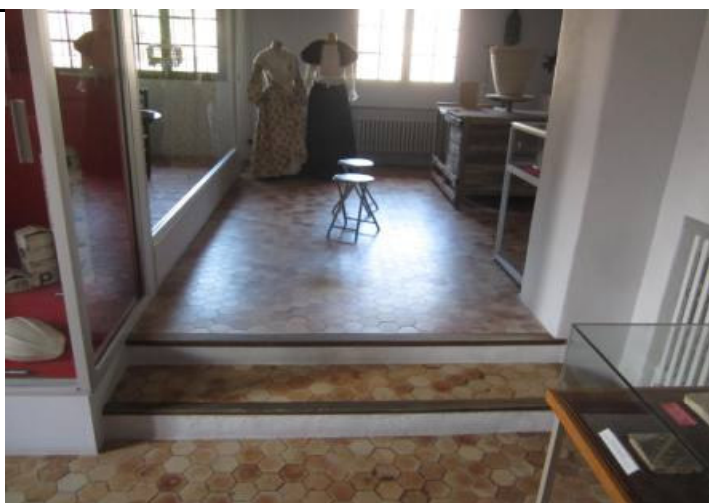
Obstacle critique n° **C6.1**

**Fonction Salles - Etage**  
**CHIN (CHEMINEMENT INTERIEUR) - Salles**

**Présence d'un ressaut supérieur à 2 cm dans le cheminement**

Reste inchangé.  
Voir D5.1.

Article 6 : Dispositions relatives aux circulations intérieures horizontales

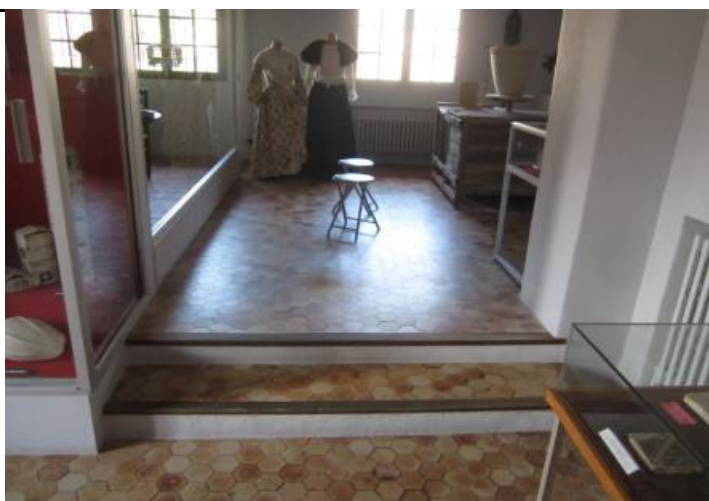
Obstacle critique n° **C6.2**

**Fonction Salles - Etage**  
**CHIN (CHEMINEMENT INTERIEUR) - Salles**

**Sécurisation des marches absente et/ou non conforme**

Modifier et/ou compléter la signalisation et/ou les équipements selon le tableau ci-dessous.

- Bande podotactile posée en amont de la volée de marches descendantes, à 50cm du premier nez.
- Nez de marches contrastés, sans débord excessif et antidérapants
- 1ère et dernière contremarches contrastées
- Main courante continue, facilement préhensible, contrastée et dépassant d'une longueur de marche.

Article 7.1 - Escaliers

<b>ESCALIER - sécurisation des marches</b>	qtés estim	métrage estim	estim unit HT	<b>TOTAL</b> <b>€ HT</b>	corps d'état
<b>MARQUAGE AU SOL</b>					
pose d'une bande podotactile sur la marche palière	1	1.9	170 €	330 €	sols souples
pose de nez de marche non-glissants contrastés	2	1.9	40 €	160 €	sols souples
pose d'une contremarche	0	1.9	110 €	0 €	sols souples
peinture et finitions, contrastes contremarches inclus					
<b>MAIN COURANTE PROLONGEMENT</b>					
fourniture et pose prolongement main courante	0	0	170 €	0 €	serrurerie
peinture et finitions		28			
<b>MAIN COURANTE POSE</b>					
fourniture et pose main courante sur écuyers	0	10	220 €	0 €	serrurerie
fourniture et pose main courante sur potelets	2	2	330 €	840 €	serrurerie
peinture et finitions		28			
<b>MAIN COURANTE MISE EN CONTRASTE</b>					
préparation du support	0	10	20 €	0 €	peinture
peinture et finitions		28			
<b>TOTAL</b>				<b>1 330 €</b>	août-14
