PLAN DE MISE EN ACCESSIBILITE DE LA VOIRIE ET DES ESPACES PUBLICS (PAVE)

Révision n°1 (2017)

VILLE DE BIOT

RAPPORT DE SYNTHÈSE ET DE PROGRAMMATION

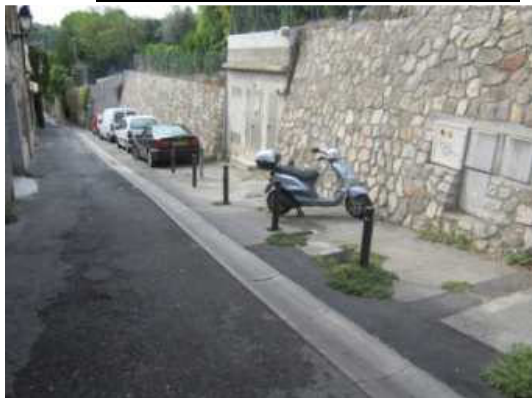
- véhicules stationnés sur le trottoir

Veiller à libérer les trottoirs sur une largeur de 140 cm et donc à ne pas se garer sur ces espaces.

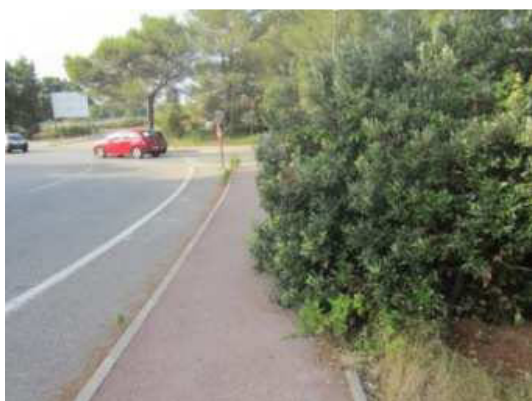
- végétations gênantes

Veiller à ce que chacun entretienne la végétation (le trottoir doit respecter une largeur de 140 cm).

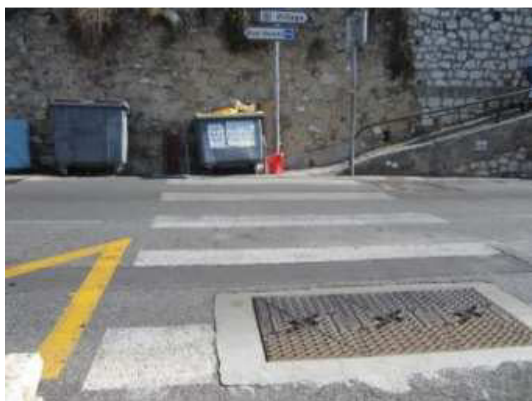
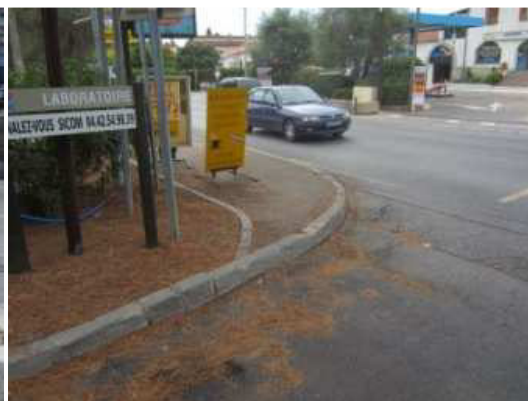
- obstacles au cheminement

Apporter une attention particulière afin que les mobiliers tels les panneaux publicitaires ou les poubelles par leur implantation ne viennent pas créer d'obstacles au cheminement piétons et ne rendent pas le trottoir inaccessible.

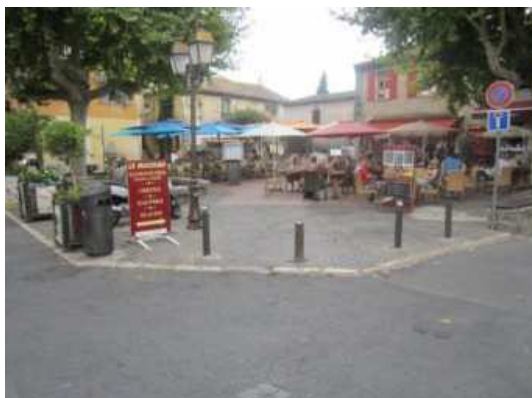
- terrasses de café

Veiller à laisser un passage libre de 140 cm sur les terrasses des cafés afin de conserver une circulation piétonne de 140 cm

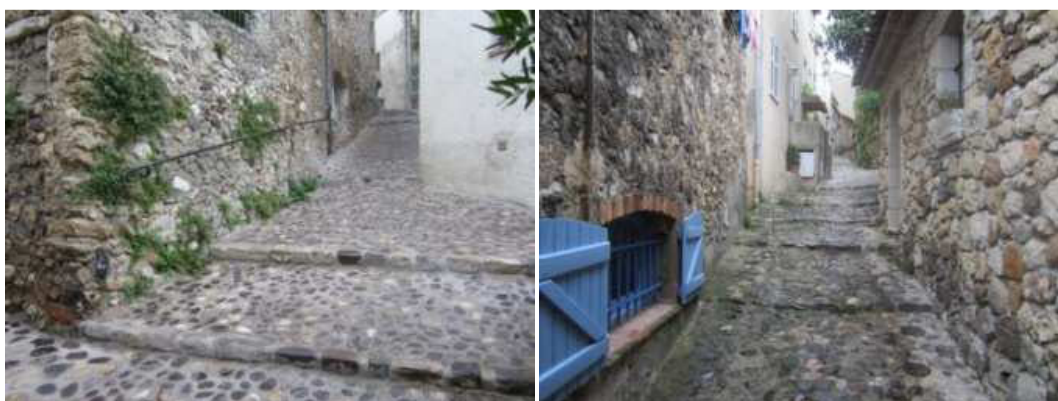
- Rues équipées de pas d'âne ou présentant une pente importante

Installer, comme c'est déjà le cas pour certaines rues en pente ou présentant des pas d'âne, une main courante (dans la limite de la configuration des lieux) qui permettra aux PMR (personnes âgées notamment) de s'aider pour gravir la pente.

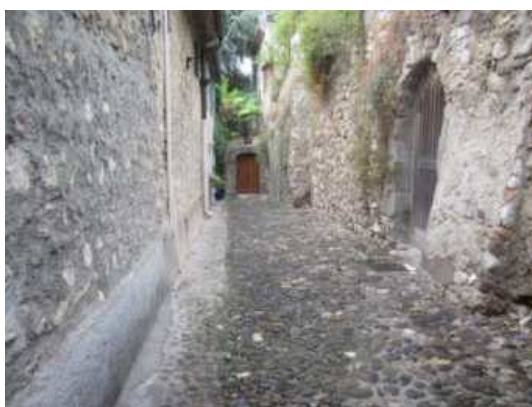
- les calades du centre historique

Veiller à combler les trous existants, à rendre plus visibles les nez de marches par un contraste visuel (pas d'âne notamment).

A noter également que le revêtement de sol s'avère glissant lorsqu'il est humide.

Veiller au bon entretien des calades du centre historique.

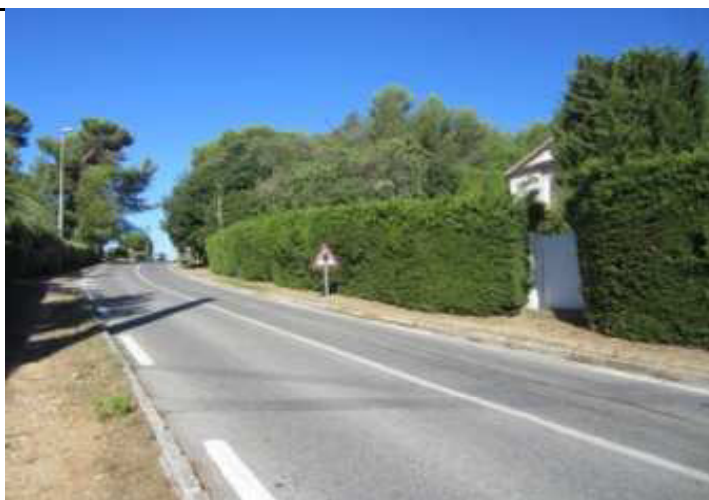
Déplacer un panneau de signalisation de l'axe du trottoir

TROTTOIR - rénovation <i>Sous-réserves des difficultés techniques</i>	qtés estim	estim unit HT	détail € HT	TOTAL € HT	mois de référence
découpage du revêtement évacuation des gravois préparation du support reprise grave ciment application enrobé bitumineux raccords et finitions					
TOTAL				5 040	<i>oct-11</i>

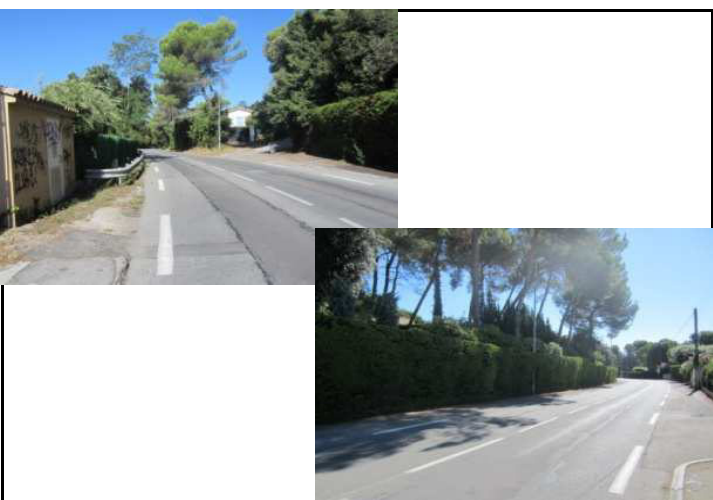
Créer des traversées de chaussée équipées (bandes podotactiles, abaissés de trottoir, bande de guidage..) à chaque éventuelle intersection de rue

TROTTOIR - création <i>Sous-réserves des difficultés techniques</i>	qtés estim	estim unit HT	détail € HT	TOTAL € HT	mois de référence
démolition revêtement existant					
évacuation des gravois					
travaux de terrassement					
pose de bordures caniveaux bétons					
tout-venant compacté et fond de forme					
y compris toutes sujétions de raccordement à l'égout					
pose d'un enrobé bitumineux					
raccords et finitions					
			TOTAL	46 000	<i>oct-11</i>

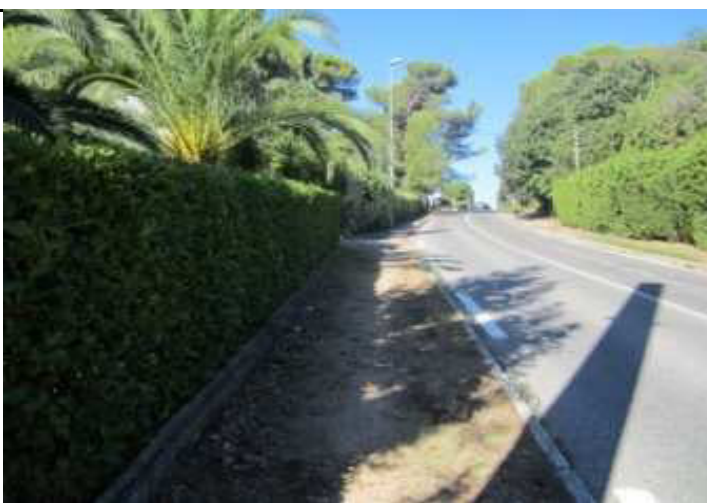
Réaliser un bateau de 140cm de largeur avec ressaut inférieur à 2 cm de hauteur et bord arrondi pour la liaison au trottoir existant

TROTTOIR - rénovation	qtés	estim	détail	TOTAL	mois de
<i>Sous-réserves des difficultés techniques</i>	estim	unit HT	€ HT	€ HT	référence
découpage du revêtement					
évacuation des gravois					
préparation du support					
reprise grave ciment					
application enrobé bitumineux					
raccords et finitions					
			TOTAL	7 200	<i>oct-11</i>

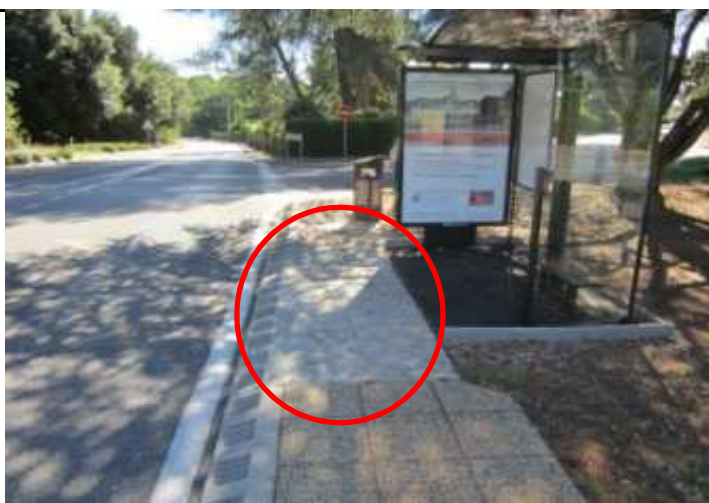
Reprendre ponctuellement le trottoir existant par la création d'un revêtement dur, uniforme et non-glissant type enrobé ou dallage existant.
(devant l'arrêt de bus)

TROTTOIR - rénovation <i>Sous-réserves des difficultés techniques</i>	qtés estim	estim unit HT	détail € HT	TOTAL € HT	mois de référence
découpage du revêtement					
évacuation des gravois					
préparation du support					
reprise grave ciment					
application enrobé bitumineux					
raccords et finitions					
			TOTAL	300	<i>oct-11</i>

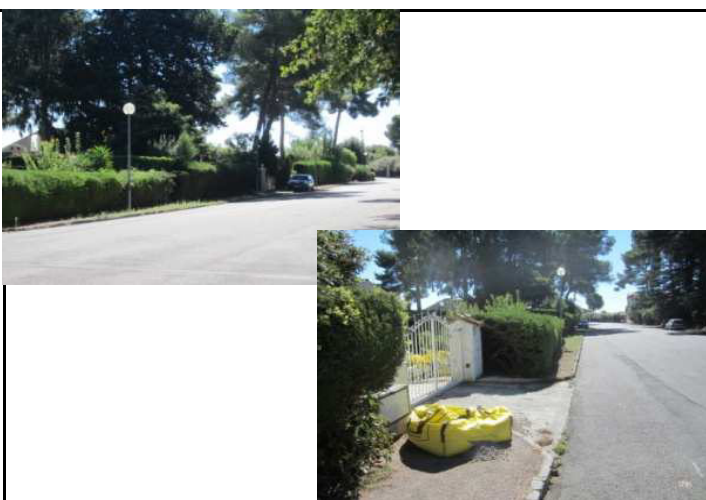
Réaliser un bateau de 140cm de largeur avec ressaut inférieur à 2 cm de hauteur et bord arrondi de part et d'autre des accès aux habitations.

TROTTOIR - rénovation <i>Sous-réserves des difficultés techniques</i>	qtés estim	estim unit HT	détail € HT	TOTAL € HT	mois de référence
découpage du revêtement				25 000	oct-11
évacuation des gravois					
préparation du support					
reprise grave ciment					
application enrobé bitumineux					
raccords et finitions					
TOTAL				25 000	oct-11

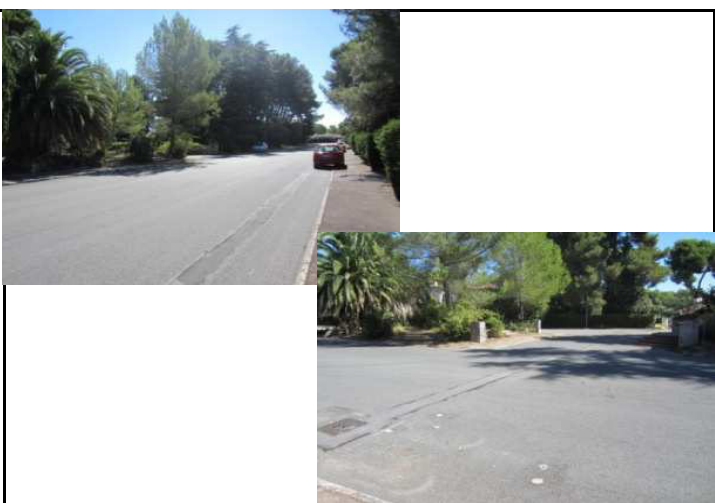
(vers le milieu du boulevard)

Absence de traversée de chaussée

Principe
Créer une traversée de chaussée équipée avec les éléments indiqués dans le tableau ci-dessous.

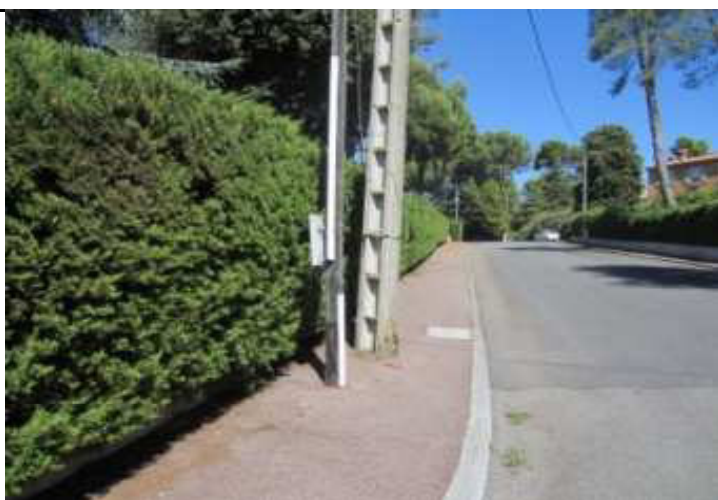
Principe
Déplacer le poteau pour permettre une largeur de cheminement d'un minimum de 120 cm au droit du poteau.

POTEAU - déplacement	qtés	estim	détail	TOTAL	mois de référence
	estim	unit HT	€ HT		
nombre de poteau(x)	1				
démolition revêtement existant					
déposer existant et stockage					
pose plot béton + installation					
raccordement électrique					
raccords, finitions					
TOTAL				3 530	<i>oct-11</i>

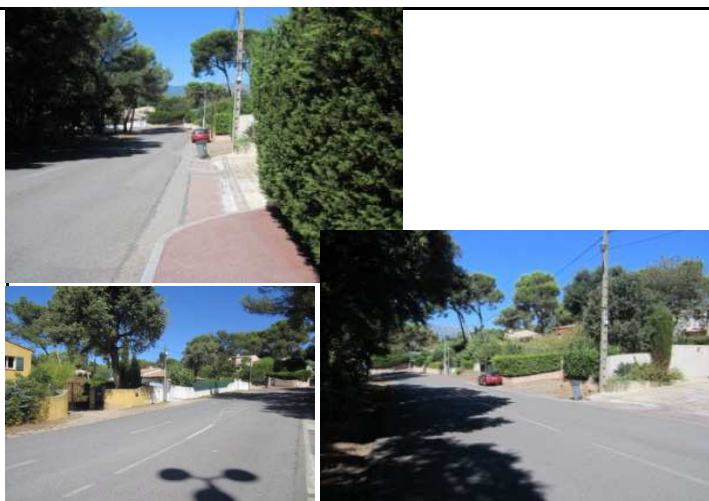
Créer des traversées de chaussée équipées (bandes podotactiles, abaissés de trottoir, bande de guidage..) à chaque éventuelle intersection de rue.

TROTTOIR - création <i>Sous-réserves des difficultés techniques</i>	qtés estim	estim unit HT	détail € HT	TOTAL € HT	mois de référence
démolition revêtement existant					
évacuation des gravois					
travaux de terrassement					
pose de bordures caniveaux bétons					
tout-venant compacté et fond de forme					
y compris toutes sujétions de raccordement à l'égout					
pose d'un enrobé bitumineux					
raccords et finitions					
			TOTAL	53 300	<i>oct-11</i>

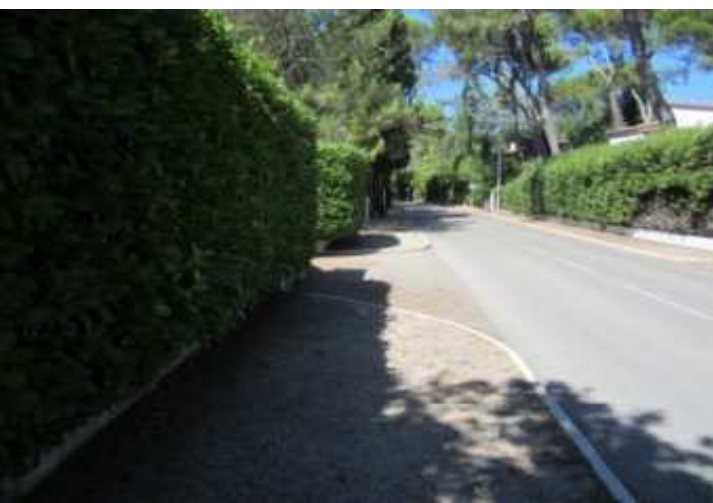
Réaliser un bateau de 140cm de largeur avec ressaut inférieur à 2 cm de hauteur et bord arrondi de part et d'autre des accès aux habitations.

TROTTOIR - rénovation <i>Sous-réserves des difficultés techniques</i>	qtés estim	estim unit HT	détail € HT	TOTAL € HT	mois de référence
découpage du revêtement				13 500	<i>oct-11</i>
évacuation des gravois					
préparation du support					
reprise grave ciment					
application enrobé bitumineux					
raccords et finitions					
TOTAL				13 500	<i>oct-11</i>

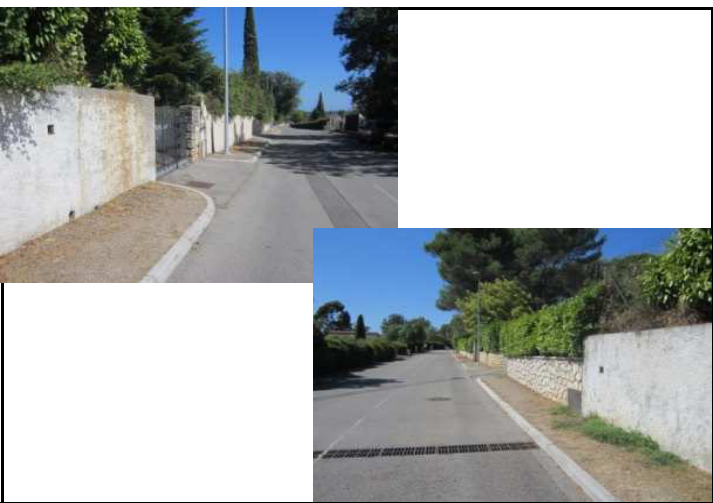
Réaliser un bateau de 140cm de largeur avec ressaut inférieur à 2 cm de hauteur et bord arrondi de part et d'autre des accès aux habitations.
Le passage au droit des candélabres reste inchangé (env. 1m).

TROTTOIR - rénovation <i>Sous-réserves des difficultés techniques</i>	qtés estim	estim unit HT	détail € HT	TOTAL € HT	mois de référence
découpage du revêtement				100 800	oct-11
évacuation des gravois					
préparation du support					
reprise grave ciment					
application enrobé bitumineux					
raccords et finitions					
TOTAL				100 800	oct-11

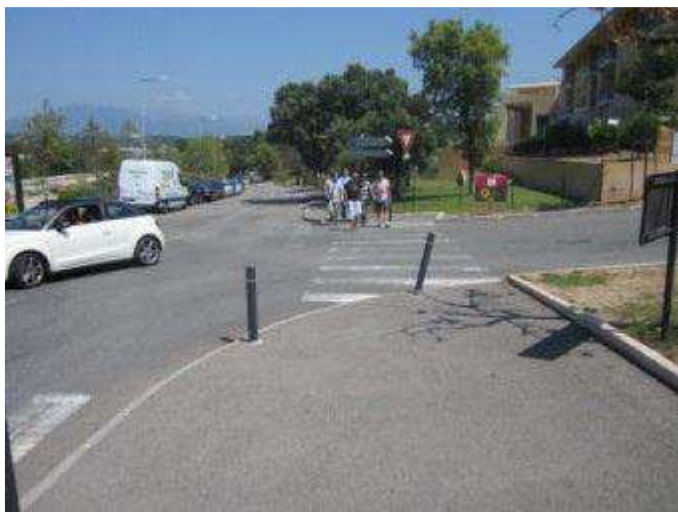
<p>Traversée avenue Roumanille - Espace commercial</p>

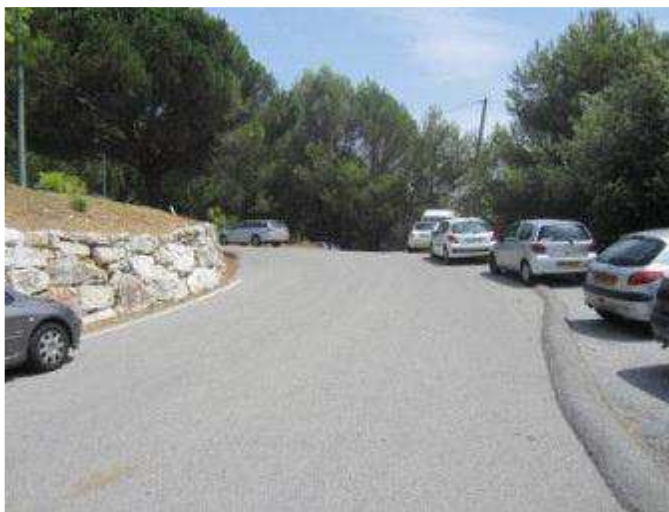
<p>Trottoir route des dolines (Est) - Accès au dojo municipal</p>

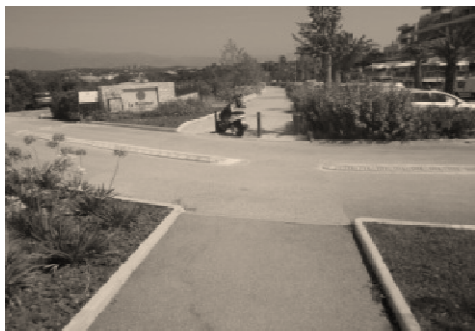
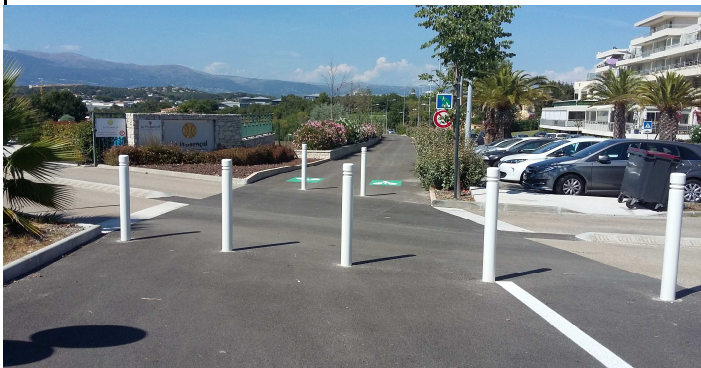
Marquer la traversée de chaussée et l'équiper de bandes podotactiles,

PASSAGE PIETON - création	qtés	estim	détail	TOTAL	mois de
	estim	unit HT	€ HT		
nombre de traversée(s)	1			1 500	mars-17
bordure dépose-repose	0				
décapage					
fond de forme grave ciment					
raccords d'enrobé					
marquage de la traversée, finitions	1				
pose de bandes podotactiles	2				
pose d'une bande de guidage	0				
TOTAL				1 500

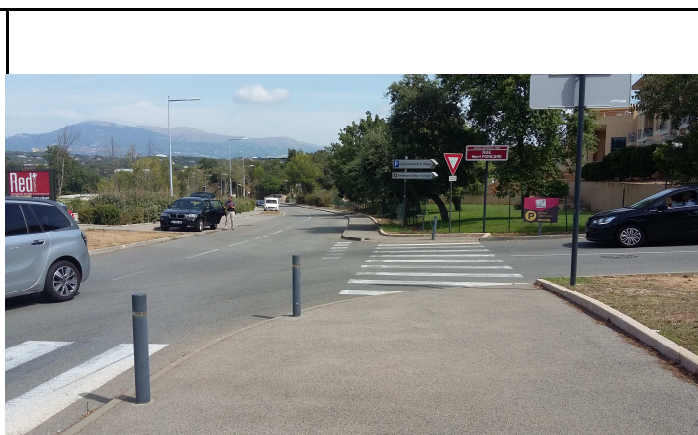
(côté police municipale)

Poser un potelet conforme à la place de celui existant
x2

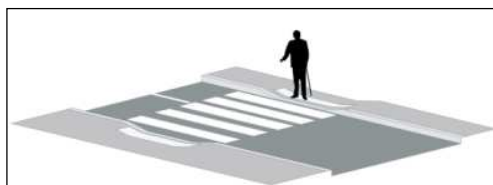
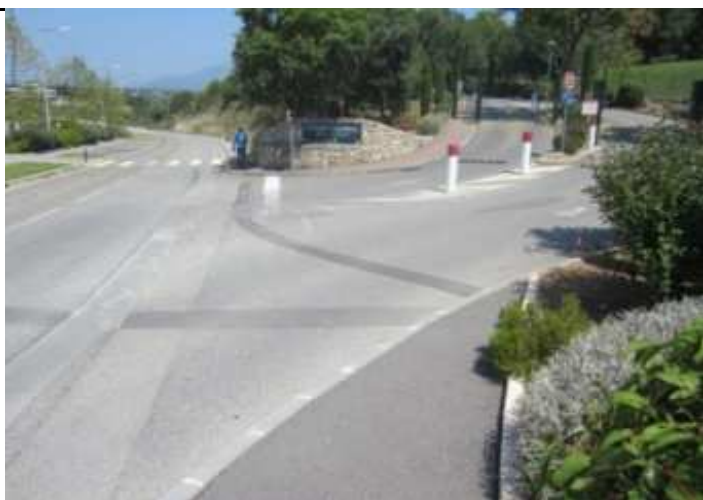
(côté "Green side")

Créer une traversée de chaussée équipée avec les éléments indiqués dans le tableau ci-dessous.

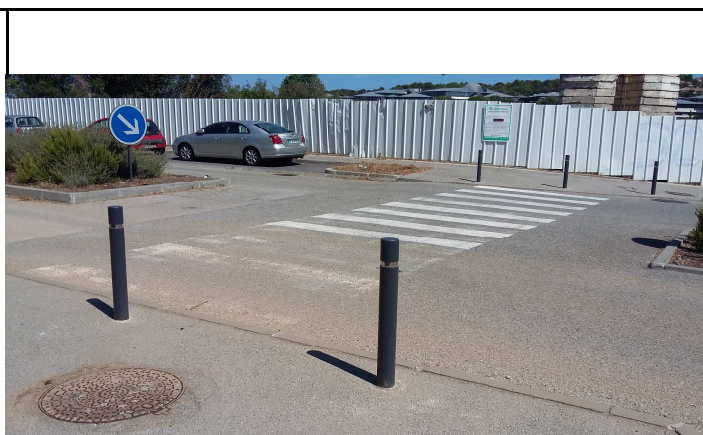
(côté "bureaux Green side")

Pose potelets conformes

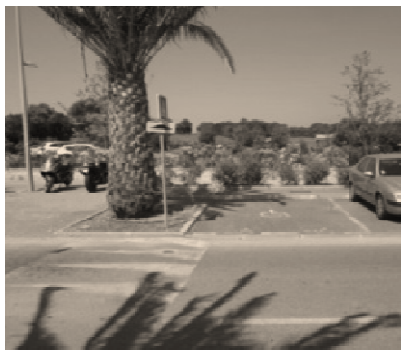
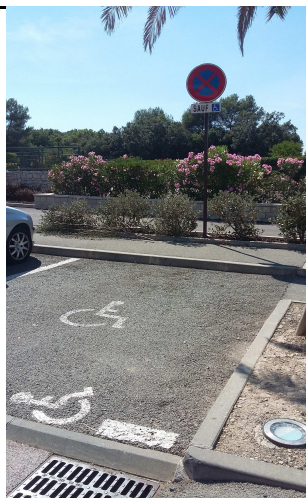
Absence de balisage vertical de la place réservée **Corrigé**

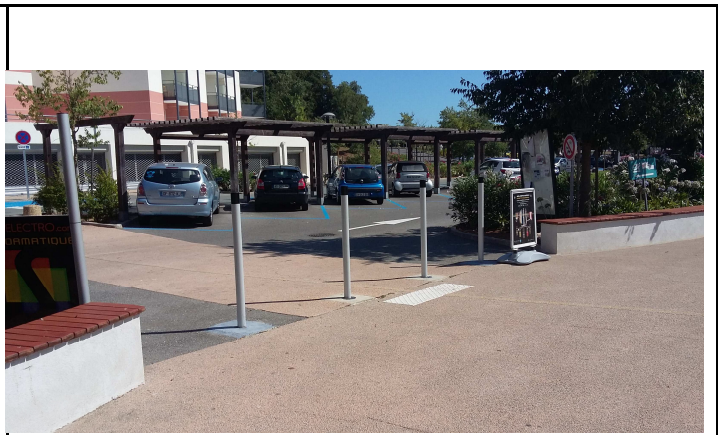
Aucun mobilier ne sera inférieur à 40 cm. La partie supérieure de la borne doit être visuellement contrastée.
x8 (côté parking)

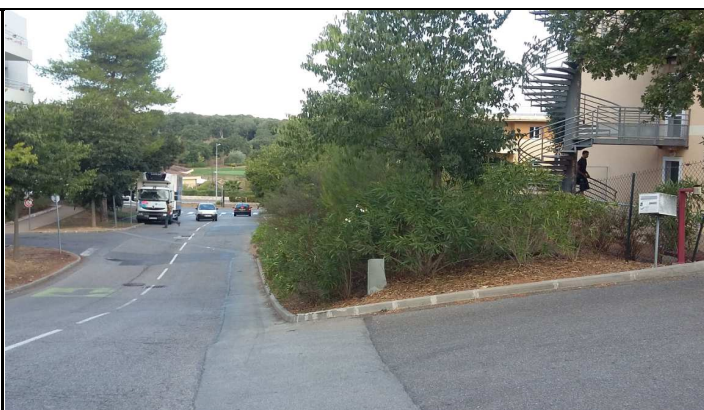
(Côté Résidence Oxford)

Créer un trottoir d'une largeur de cheminement de 140 cm avec revêtement dur, uniforme et non-glissant (enrobé).

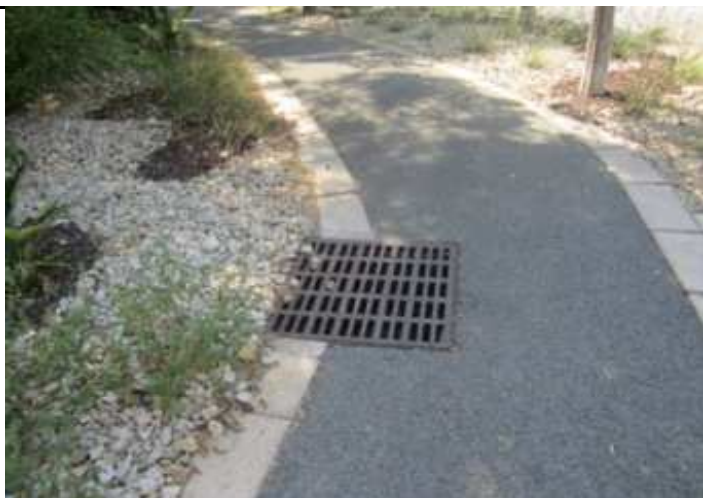
Remplacer la grille existante par une grille conforme avec un maillage inférieur à 2 cm.

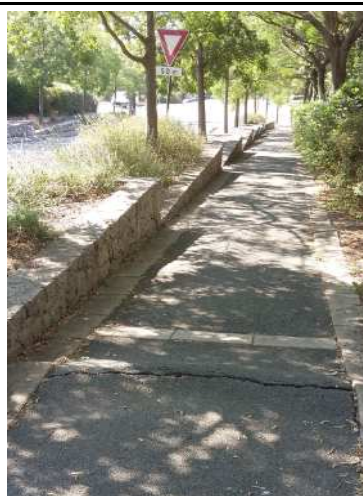
Reprendre complètement le trottoir existant sur toute sa largeur par la création d'un revêtement dur, uniforme et non-glissant.

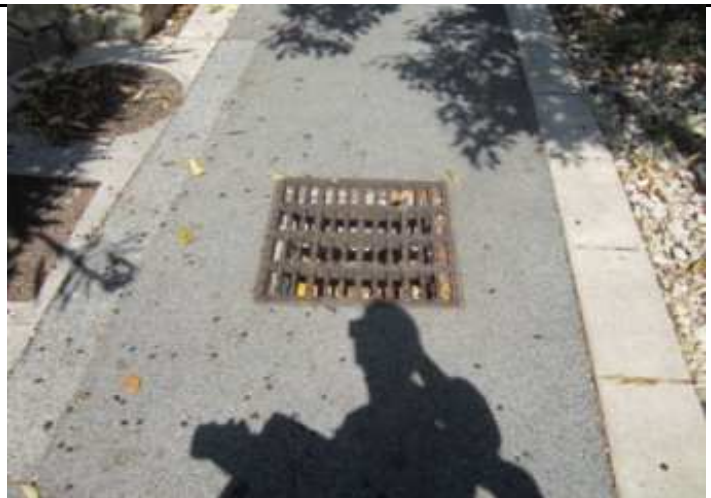
Remplacer la grille existante par une grille conforme avec un maillage inférieur à 2 cm.

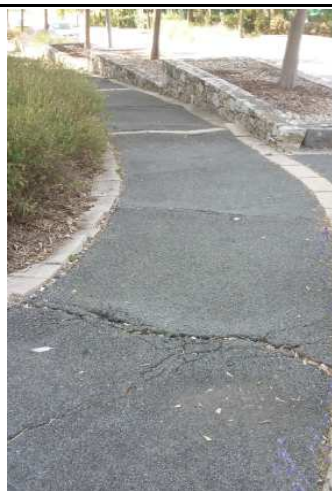
Reprendre complètement le trottoir existant sur toute sa largeur par la création d'un revêtement dur, uniforme et non-glissant.

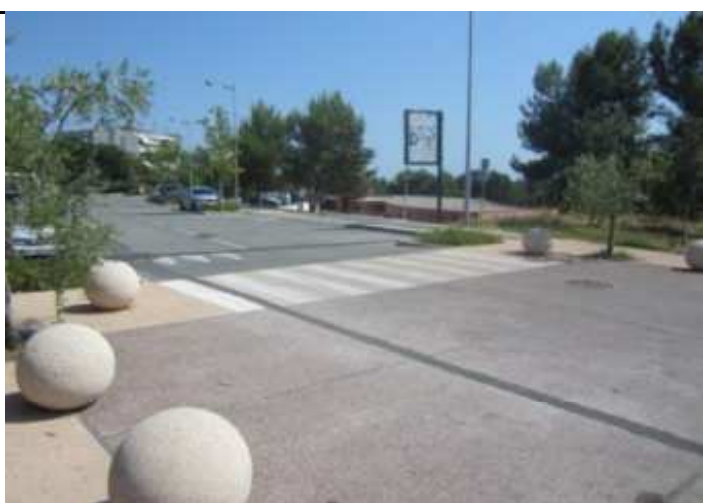
x1

(côté crèche)

TRAVERSEE DE CHAUSSEE - mise en conformité	qtés estim	estim unit HT	détail € HT	TOTAL € HT	mois de référence
SIGNALETIQUE AU SOL					
fourniture et pose bande podotactile	2				
mise en contraste bande podotactile existante	0				
fourniture et pose bande de guidage	1				
marquage de la traversée	0				
peinture et finitions					
SIGNALETIQUE SONORE POUR FEUX TRICOLORES					
fourniture et pose module sonore	0				
MOBILIER URBAIN					
fourniture et pose potelet conforme (h=120 cm, contrasté)	0				
raccord de revêtement, finitions (y compris contraste)					
LIAISON AVEC LE TROTTOIR					
création d'un bateau avec ressaut inférieur à 2 cm	0				
meulage de l'arrête pour chanfrein à 1 pour 3	0				
raccords, peinture et finitions					
CHANGEMENT DES GRILLES					
Fourniture et pose d'une grille de 30x30	0				
raccord de revêtement, finitions					
TOTAL				1 090	oct-11

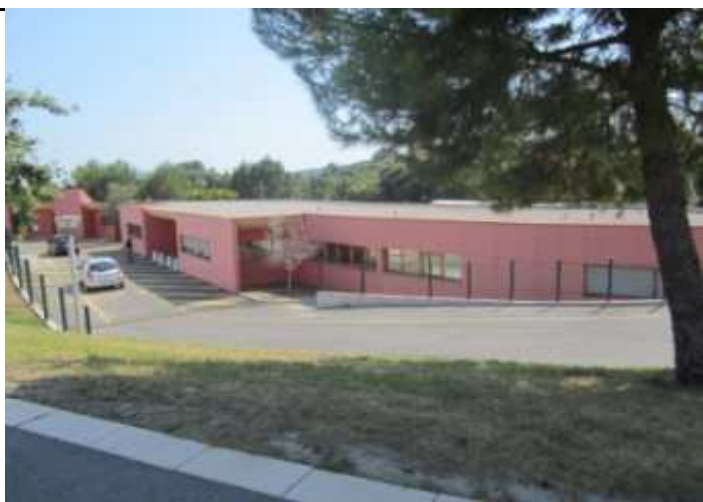
Le cheminement reste inchangé.

Venir en véhicule et utiliser la
dépose-minute située devant l'entrée
ou prévoir une aide à la personne

PAS DE PRECONISATION

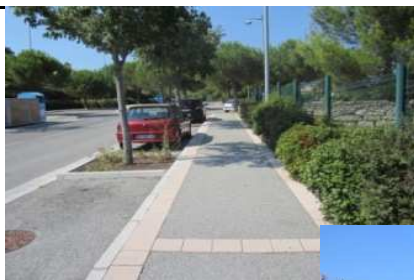
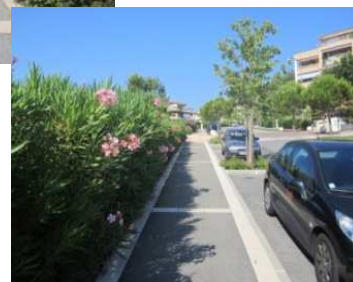
Le cheminement reste inchangé.

Il reste inaccessible aux UFR en autonomie. Prévoir une aide à la personne le cas échéant.

PAS DE PRECONISATION BATIMENT

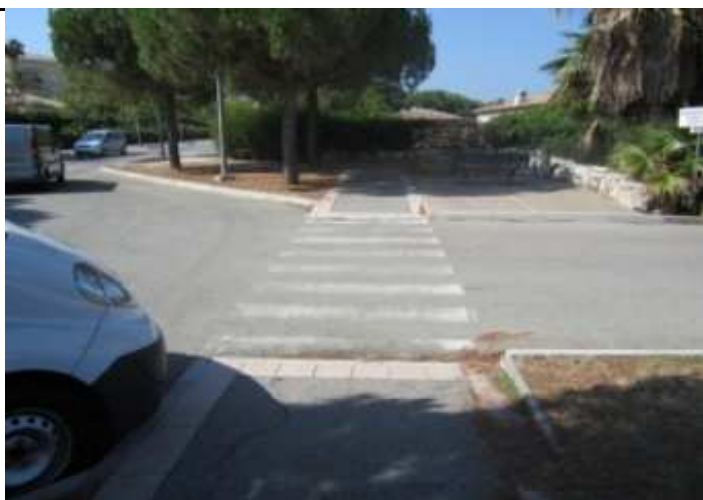
(au niveau du rond-point de la bibliothèque)

TRAVERSEE DE CHAUSSEE - mise en conformité	qtés estim	estim unit HT	détail € HT	TOTAL € HT	mois de référence
SIGNALETIQUE AU SOL					
fourniture et pose bande podotactile	2				
mise en contraste bande podotactile existante	0				
fourniture et pose bande de guidage	1				
marquage de la traversée	0				
peinture et finitions					
SIGNALETIQUE SONORE POUR FEUX TRICOLORES					
fourniture et pose module sonore	0				
MOBILIER URBAIN					
fourniture et pose potelet conforme (h=120 cm, contrasté)	0				
raccord de revêtement, finitions (y compris contraste)					
LIAISON AVEC LE TROTTOIR					
création d'un bateau avec ressaut inférieur à 2 cm	0				
meulage de l'arrête pour chanfrein à 1 pour 3	0				
raccords, peinture et finitions					
CHANGEMENT DES GRILLES					
Fourniture et pose d'une grille de 30x30	0				
raccord de revêtement, finitions					
TOTAL				1 090	oct-11

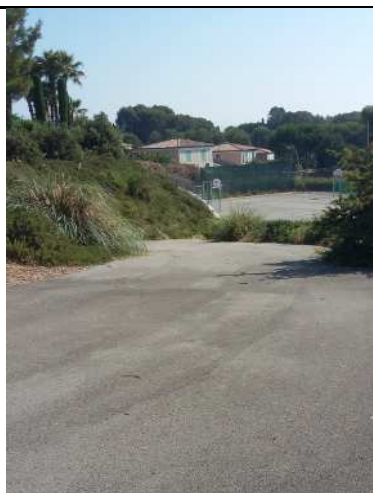
Le cheminement reste inchangé.

Il reste inaccessible aux UFR en autonomie. Prévoir une aide à la personne le cas échéant.

PAS DE PRECONISATION BATIMENT

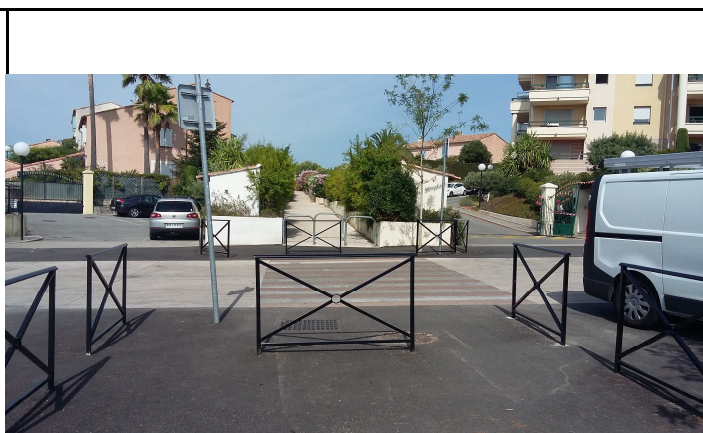
(côté école)

TRAVERSEE DE CHAUSSEE - mise en conformité	qtés estim	estim unit HT	détail € HT	TOTAL € HT	mois de référence
SIGNALETIQUE AU SOL					
fourniture et pose bande podotactile	2				
mise en contraste bande podotactile existante	0				
fourniture et pose bande de guidage	1				
marquage de la traversée	0				
peinture et finitions					
SIGNALETIQUE SONORE POUR FEUX TRICOLORES					
fourniture et pose module sonore	0				
MOBILIER URBAIN					
fourniture et pose potelet conforme (h=120 cm, contrasté)	0				
raccord de revêtement, finitions (y compris contraste)					
LIAISON AVEC LE TROTTOIR					
création d'un bateau avec ressaut inférieur à 2 cm	0				
meulage de l'arrête pour chanfrein à 1 pour 3	0				
raccords, peinture et finitions					
CHANGEMENT DES GRILLES					
fourniture et pose d'une grille de 80x80	1				
raccord de revêtement, finitions					
TOTAL				1 590	<i>mars-17</i>

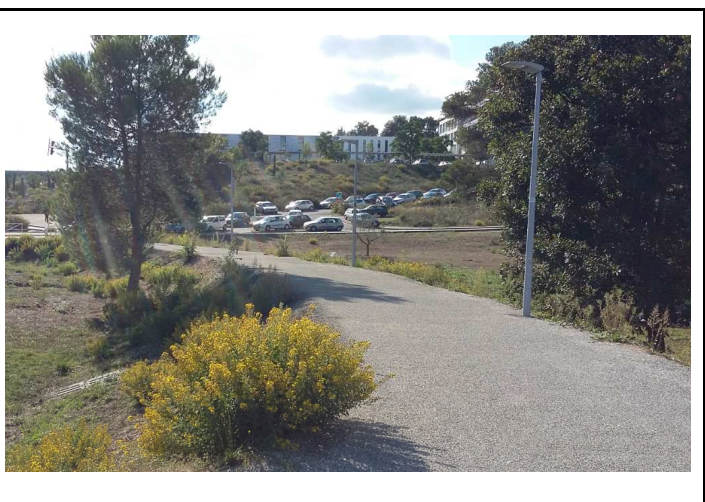
Principe
Poser un garde-corps avec barreaudage le long du cheminement si la hauteur du dénivelé est supérieure à 40 cm

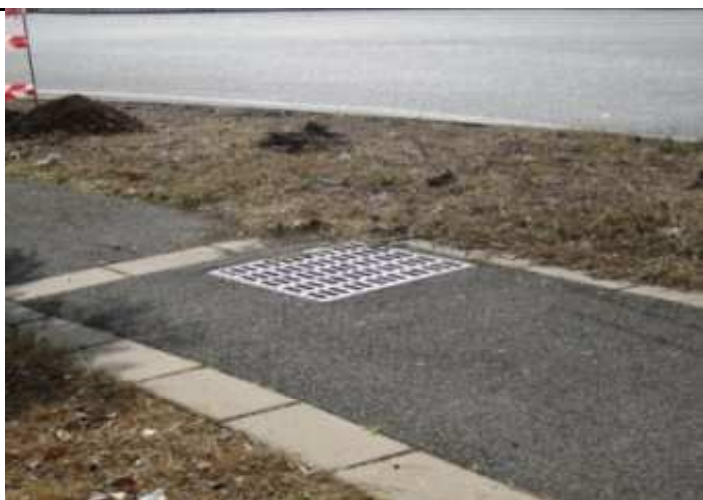
Remplacer la grille existante par une grille conforme avec un maillage inférieur à 2 cm.

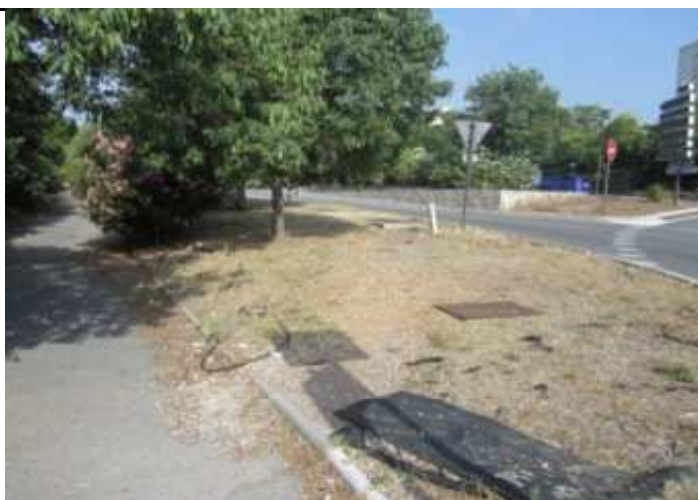
Entre la traversée de la RD 535 et l'arrêt de bus et son trottoir.

Créer un trottoir d'une largeur de cheminement de 140 cm avec revêtement dur, uniforme et non-glissant (enrobé).

TROTTOIR - création	qtés	estim	détail	TOTAL	mois de
<i>Sous-réserves des difficultés techniques</i>	estim	unit HT	€ HT	€ HT	référence
	ml				
démolition revêtement existant					
évacuation des gravois					
travaux de terrassement					
pose de bordures caniveaux bétons					
tout-venant compacté et fond de forme					
y compris toutes sujétions de raccordement à l'égout					
pose d'un enrobé bitumineux					
raccords et finitions					
			TOTAL	4 870	<i>oct-11</i>

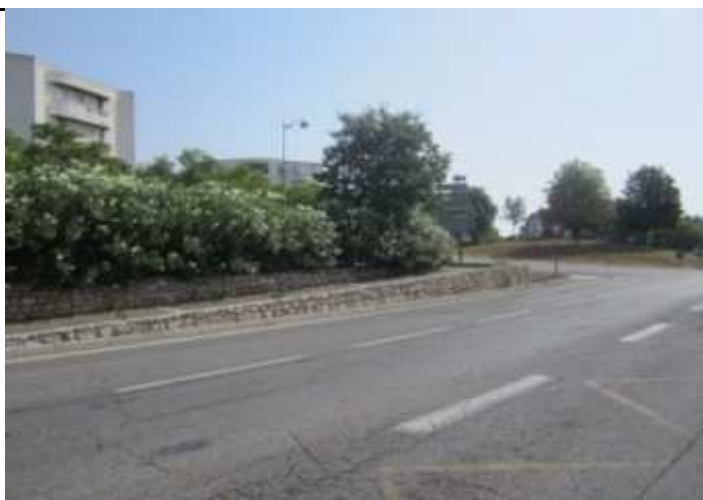
(sur la rampe située entre les 2 traversées)

GARDE-CORPS - création	qtés	estim	détail	TOTAL	mois de
	estim	unit HT	€ HT		
longueur du garde-corps (mL)					
poser un garde-corps avec barreaudage					
scellement et raccord					
finitions et peinture					
TOTAL				10 500	<i>oct-11</i>

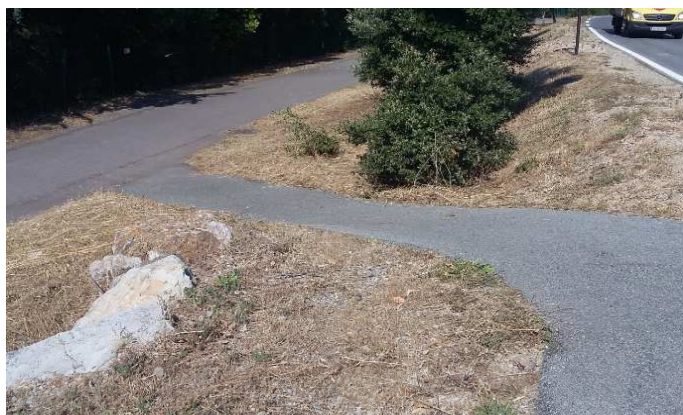
Le cheminement reste inchangé du fait de la topographie des lieux.

Il reste inaccessible aux UFR en autonomie. Prévoir une aide à la personne le cas échéant.

PAS DE PRECONISATION BATIMENT

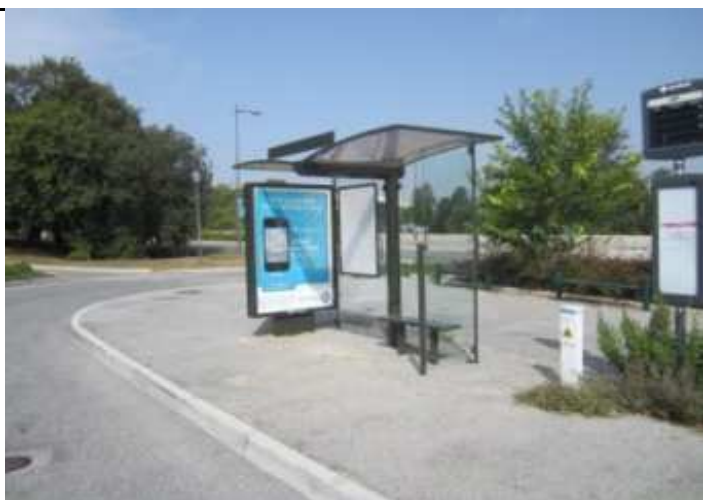
Reprendre ponctuellement le trottoir existant sur environ 5m² par la création d'un revêtement dur, uniforme et non-glissant.

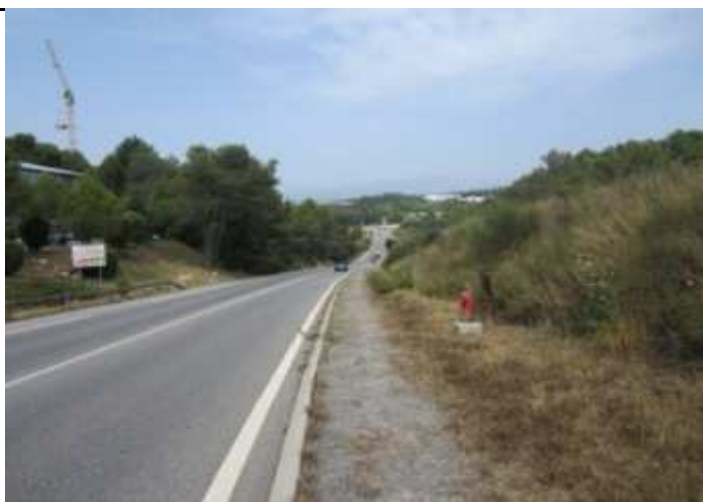
Le cheminement reste inchangé du fait de la topographie des lieux.

Il reste inaccessible aux UFR en autonomie. Prévoir une aide à la personne le cas échéant.

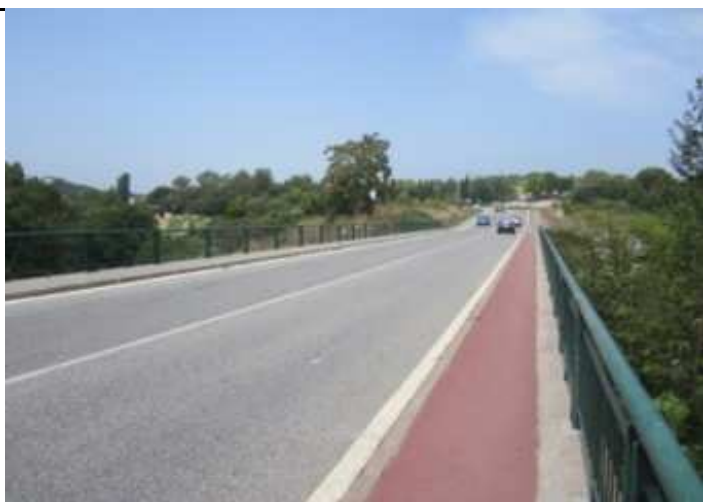
Les trottoirs restent inchangés des deux côtés du pont mais restent cependant accessibles aux utilisateurs de fauteuil roulant.

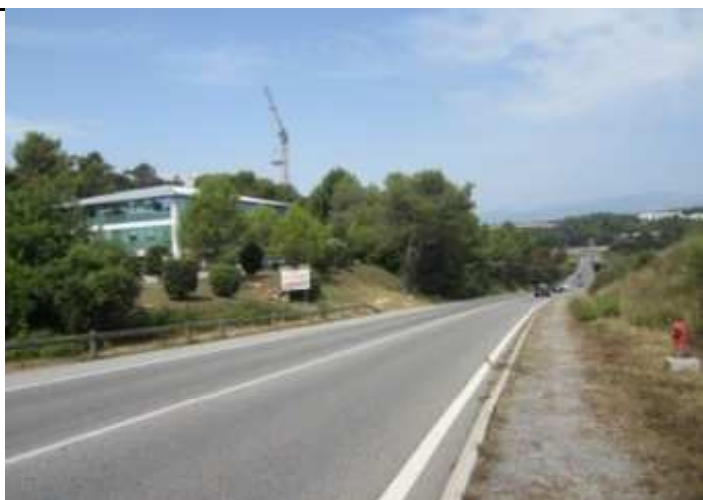
Le cheminement reste inchangé du fait de la topographie des lieux.

Prévoir une aide à la personne.

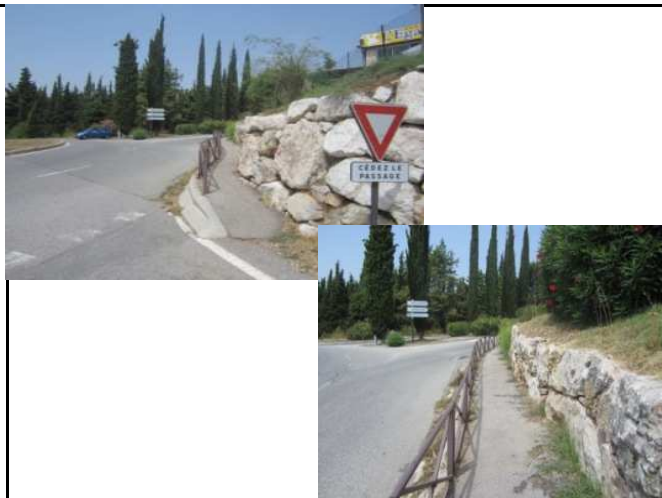
Avec accès conforme (pente 5% sur 10 m maximum)

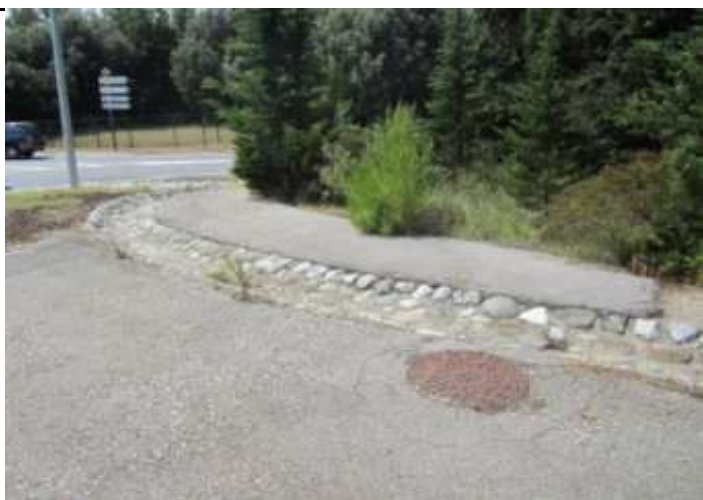
Poser une bande de guidage antidérapante contrastée pour l'extérieur afin de permettre d'orienter les déficients visuels.

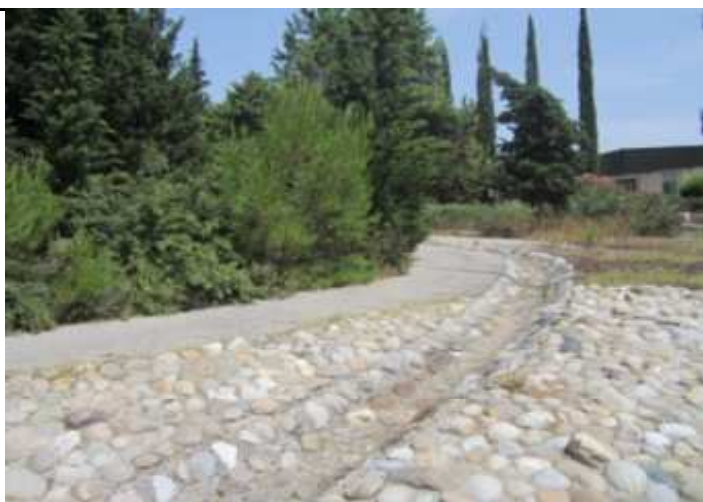
Le cheminement reste inchangé.

Prévoir une aide à la personne.

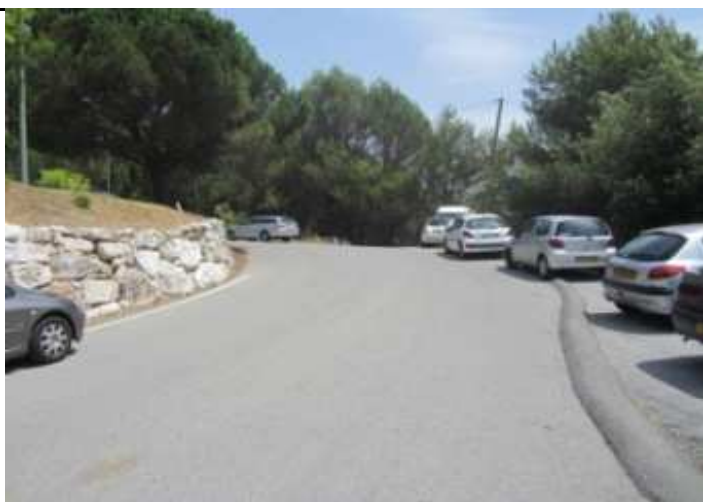
Le cheminement reste inchangé du fait de la topographie des lieux.

Le dojo ne sera accessible qu'en véhicule ou avec une aide à la personne.

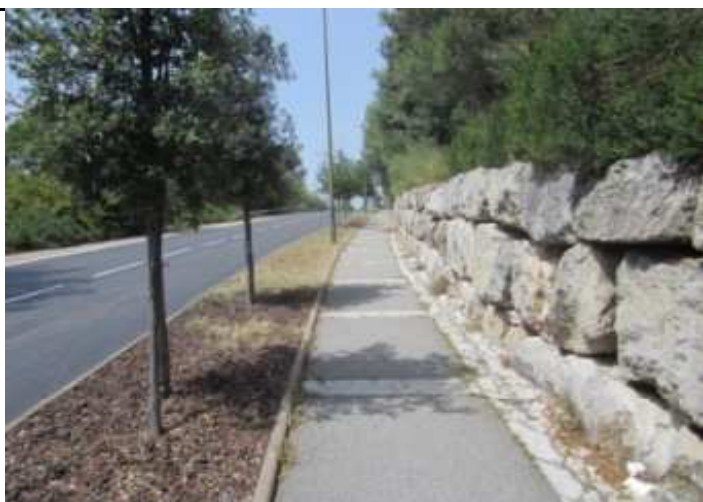
Le cheminement reste inchangé du fait de la topographie des lieux (sur une partie de la rue).

Il reste inaccessible aux UFR en autonomie. Prévoir une aide à la personne le cas échéant.

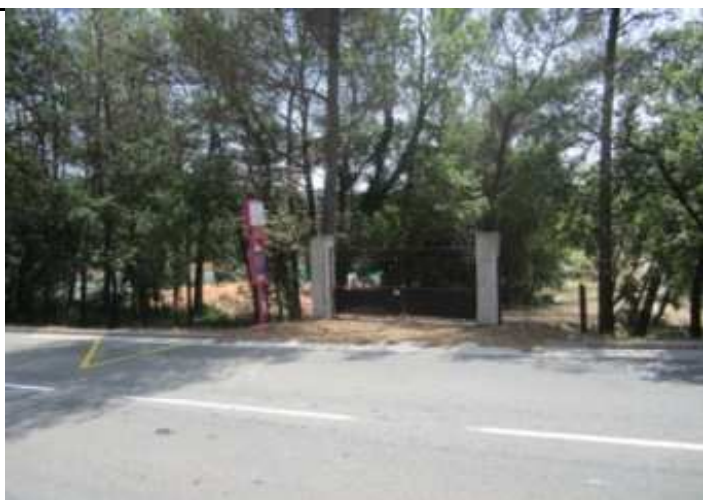
L'arrêt de bus reste inchangé
(impossibilité technique et spatiale de
créer un arrêt de bus conforme de ce
côté de la route dans la configuration
actuelle).

Voir pour déplacement de l'arrêt de bus.

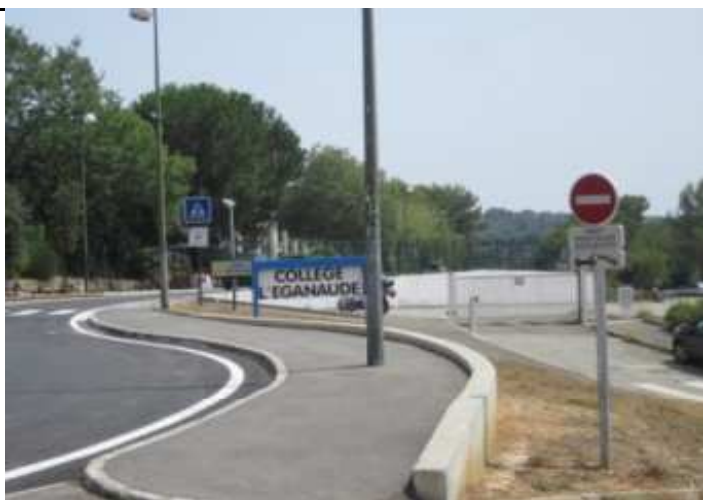
Déplacer le candélabre pour permettre une largeur de cheminement d'un minimum de 120 cm au droit du poteau.

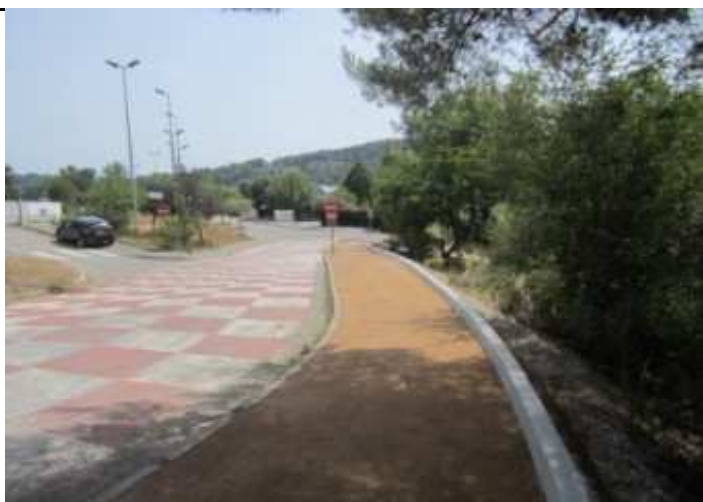
Le cheminement reste inchangé du fait de la topographie des lieux.

Le collège ne sera accessible qu'en véhicule ou avec une aide à la personne.

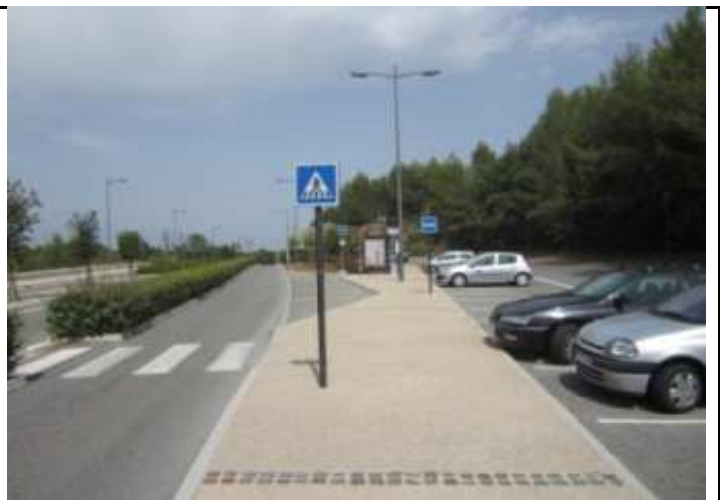
Article 1 - 6° Equipements et mobiliers sur le cheminement

Remonter la signalisation de manière à ce qu'elle offre un passage libre en sous-face de 2,2 m.
(x2 de ce côté de la rue)

Contraster le poteau et d'une manière générale l'ensemble du mobilier urbain présent dans le cheminement (bande de 10 cm de hauteur apposée sur le pourtour à une hauteur comprise entre 120 et 140 cm)
(petits travaux en interne)

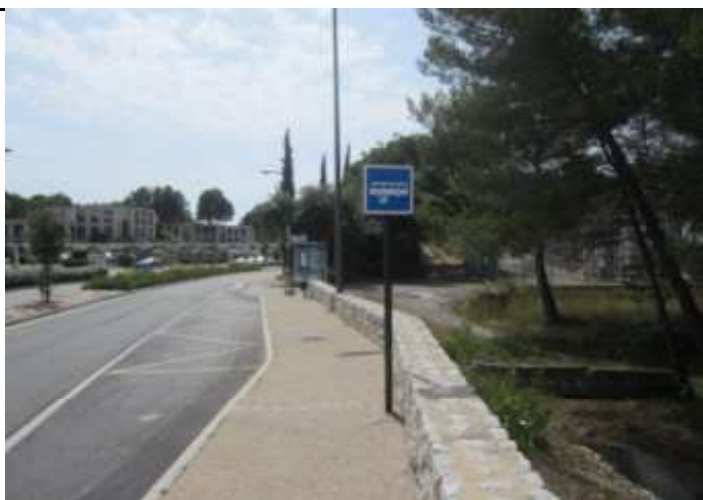
Article 1 - 6° Equipements et mobiliers sur le cheminement

Remonter la signalisation de manière à ce qu'elle offre un passage libre en sous-face de 2,2 m.
(x4 de ce côté de la rue)

Contraster le poteau et d'une manière générale l'ensemble du mobilier urbain présent dans le cheminement (bande de 10 cm de hauteur apposée sur le pourtour à une hauteur comprise entre 120 et 140 cm)
(petits travaux en interne)

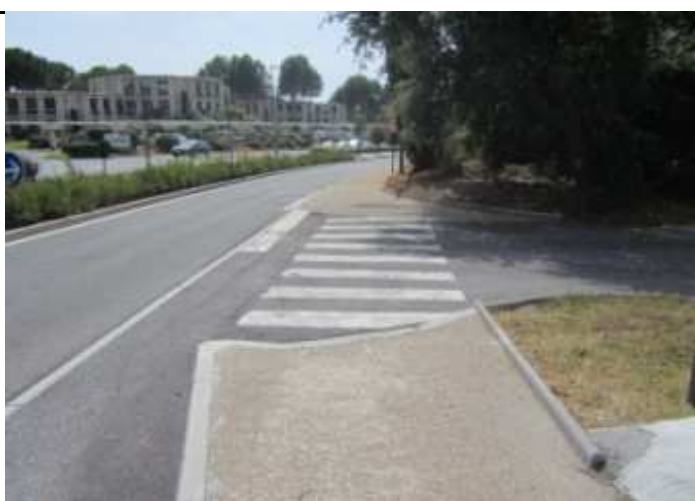
(devant EDF)

Article 1 - 4° Traversées pour piétons, 5° Ressauts, 6° Equipements et 10° Feux de circulation permanents

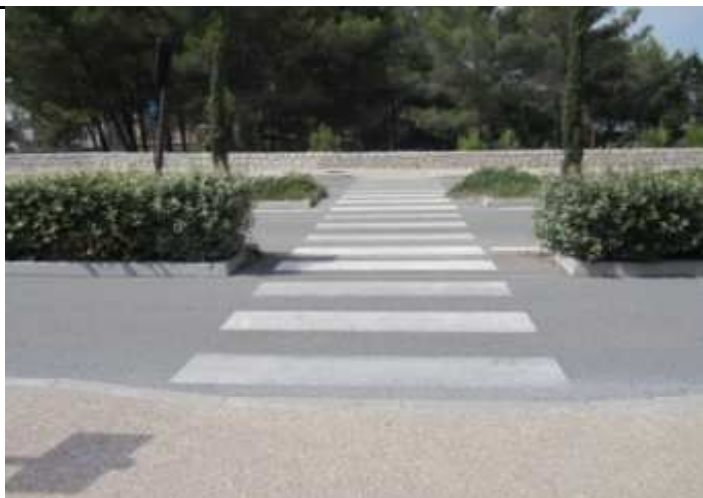
(côté arrêt de bus)

Article 1 - 4° Traversées pour piétons, 5° Ressauts, 6° Equipements et 10° Feux de circulation permanents

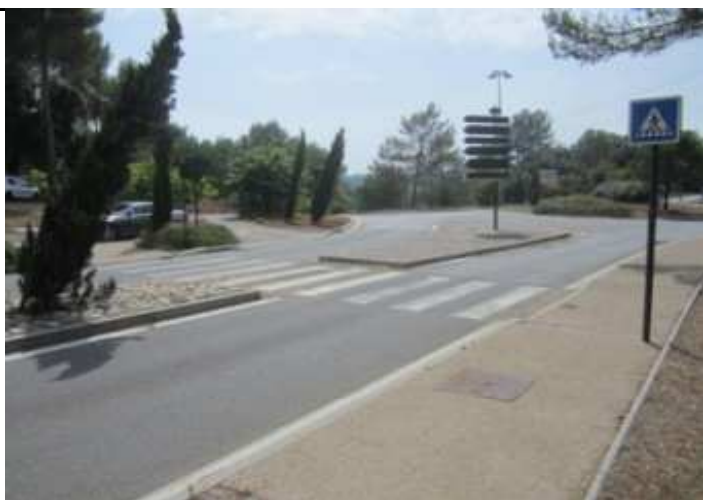
(côté rond-point)

Article 1 - 4° Traversées pour piétons, 5° Ressauts, 6° Equipements et 10° Feux de circulation permanents
