PLAN DE MISE EN ACCESSIBILITE DE LA VOIRIE ET DES ESPACES PUBLICS (PAVE)

Révision n°1 (2017)

VILLE DE BIOT

RAPPORT DE SYNTHÈSE ET DE PROGRAMMATION

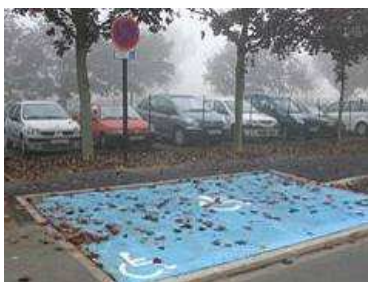
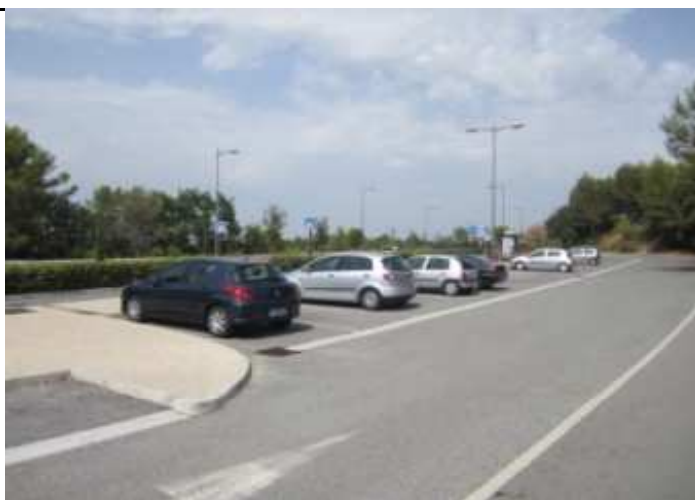
Article 1 - 8° Stationnement réservé

Créer une place surélevée sans dévers, de niveau avec le trottoir, avec marquage au sol contrasté conforme (largeur 3,30m) et signalisation verticale (hauteur 2.20m), côté INRIA.

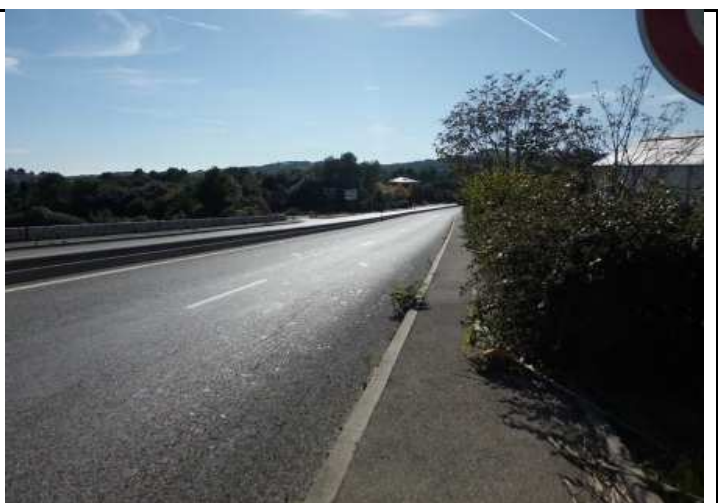
Le cheminement reste inchangé et reste inaccessible aux UFR en autonomie. Prévoir une aide à la personne le cas échéant.

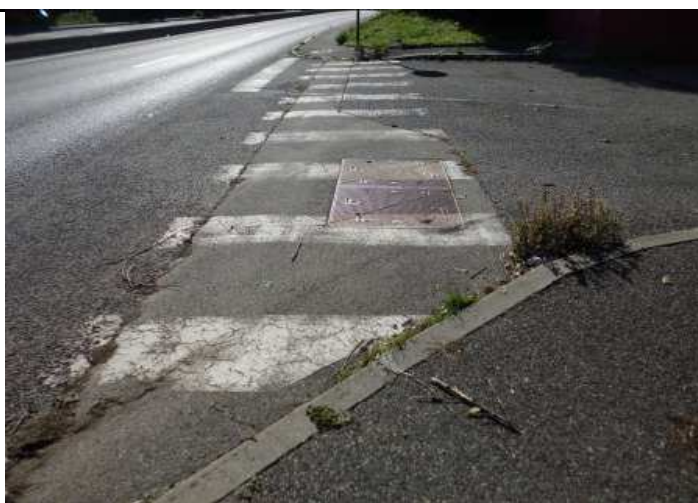
Article 1 - 4° Traversées pour piétons, 5° Ressauts, 6° Equipements et 10° Feux de circulation permanents

Modifier et/ou compléter la traversée avec les éléments indiqués dans le tableau ci-dessous.

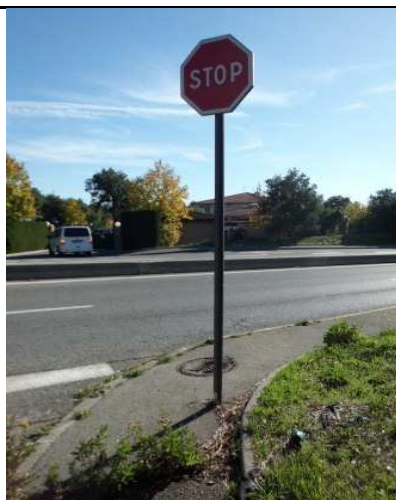
Article 1 - 6° Equipements et mobiliers sur le cheminement

Déplacer le potelet hors du cheminement afin de faciliter le passage sur le trottoir.

Contraster le poteau et d'une manière générale l'ensemble du mobilier urbain présent dans le cheminement (bande de 10 cm de hauteur apposée sur le pourtour à une hauteur comprise entre 120 et 140 cm) (petits travaux en interne)

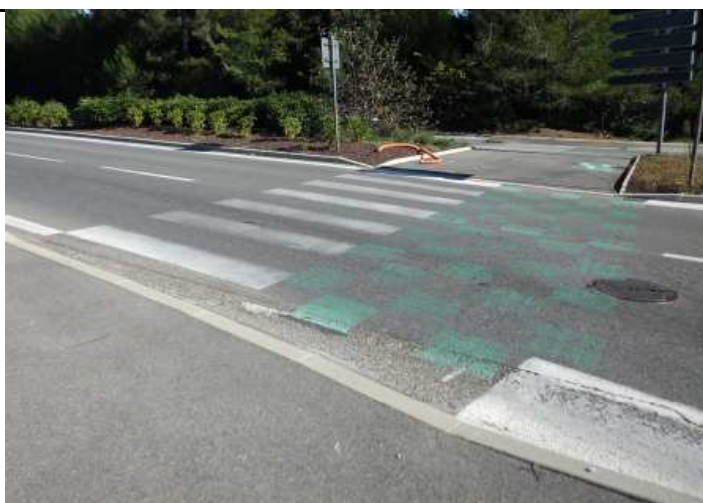
Article 1 - 4° Traversées pour piétons, 5° Ressauts, 6° Equipements et 10° Feux de circulation permanents

Modifier et/ou compléter la traversée avec les éléments indiqués dans le tableau ci-dessous.

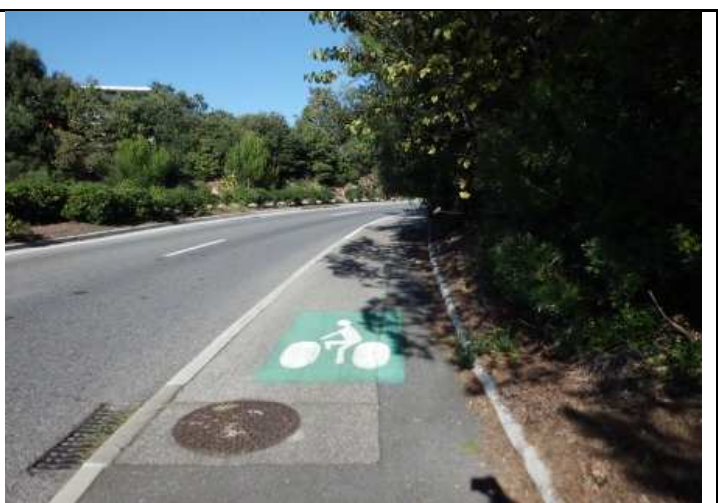
Le cheminement reste inchangé et reste inaccessible aux UFR en autonomie. Prévoir une aide à la personne le cas échéant.

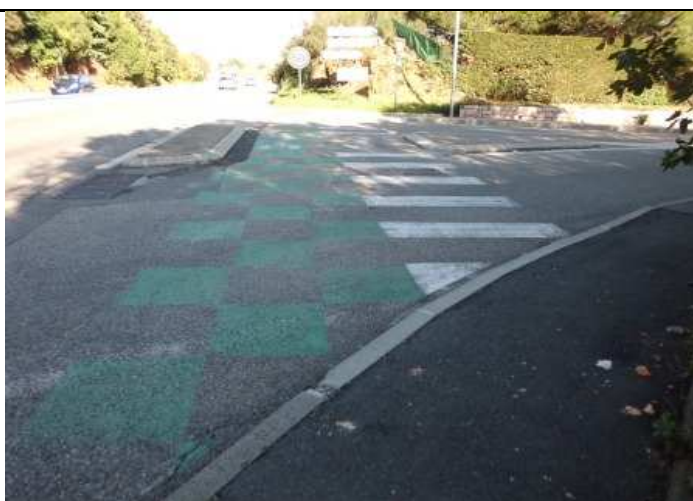
Article 1 - 4° Traversées pour piétons, 5° Ressauts, 6° Equipements et 10° Feux de circulation permanents

Modifier et/ou compléter la traversée avec les éléments indiqués dans le tableau ci-dessous.

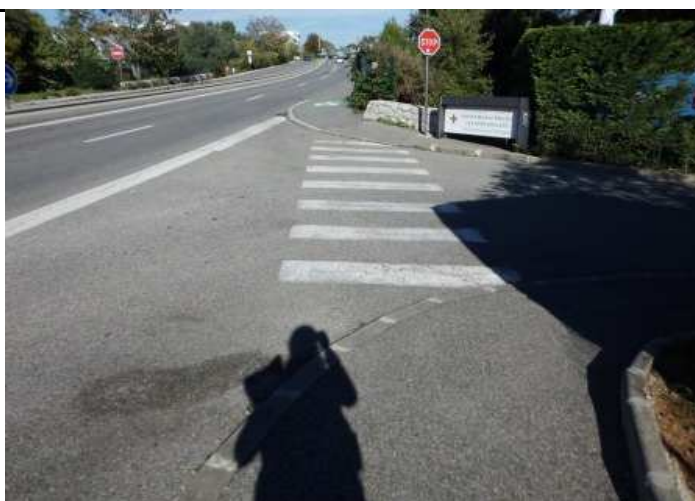
Article 1 - 4° Traversées pour piétons, 5° Ressauts, 6° Equipements et 10° Feux de circulation permanents

Modifier et/ou compléter la traversée avec les éléments indiqués dans le tableau ci-dessous.

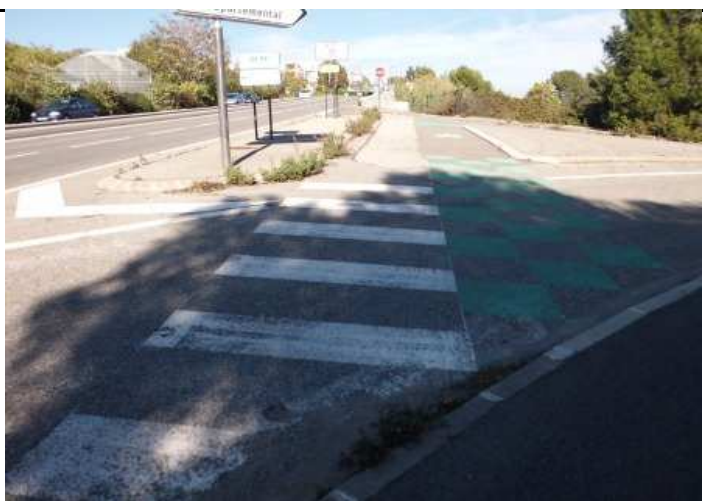
Article 1 - 4° Traversées pour piétons, 5° Ressauts, 6° Equipements et 10° Feux de circulation permanents

Modifier et/ou compléter la traversée avec les éléments indiqués dans le tableau ci-dessous.

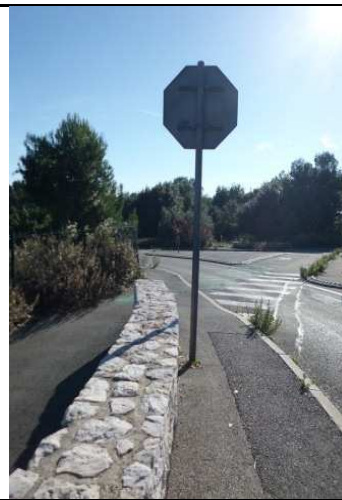
Article 1 - 6° Equipements et mobiliers sur le cheminement

Remonter la signalisation de manière à ce qu'elle offre un passage libre en sous-face de 2,2 m.
(x1 de ce côté de la rue)

Contraster le poteau et d'une manière générale l'ensemble du mobilier urbain présent dans le cheminement (bande de 10 cm de hauteur apposée sur le pourtour à une hauteur comprise entre 120 et 140 cm) (x5)
(petits travaux en interne)

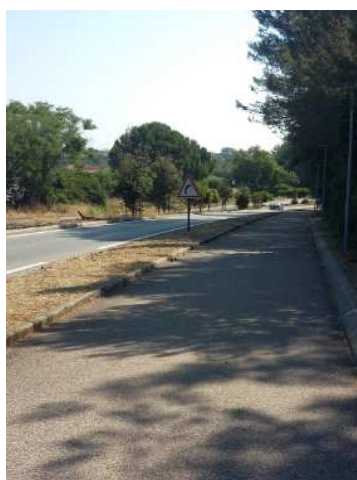
Le cheminement reste inchangé du fait de la topographie des lieux.

Il reste inaccessible aux UFR en autonomie. Prévoir une aide à la personne le cas échéant.

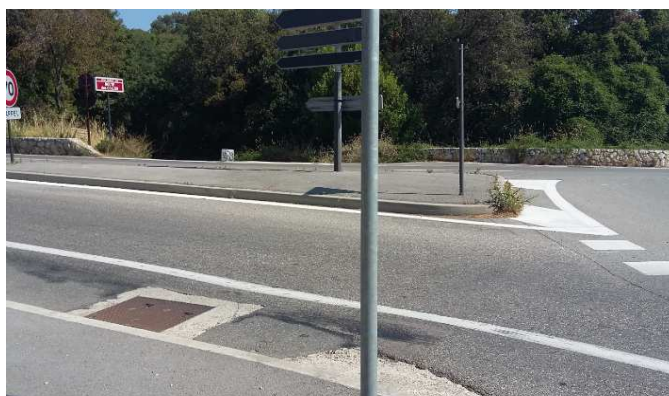
(avant Carrefour de Funel)

Article 1 - 4° Traversées pour piétons, 5° Ressauts, 6° Equipements et 10° Feux de circulation permanents

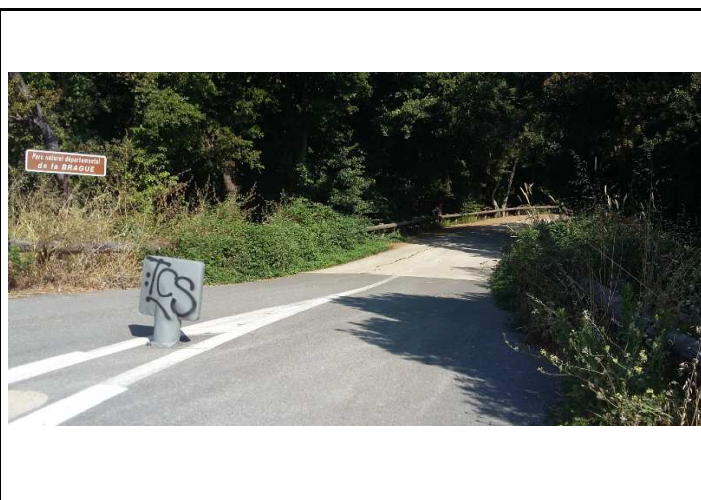
Créer un trottoir d'une largeur de cheminement de 140 cm avec revêtement dur, uniforme et non-glissant (enrobé).

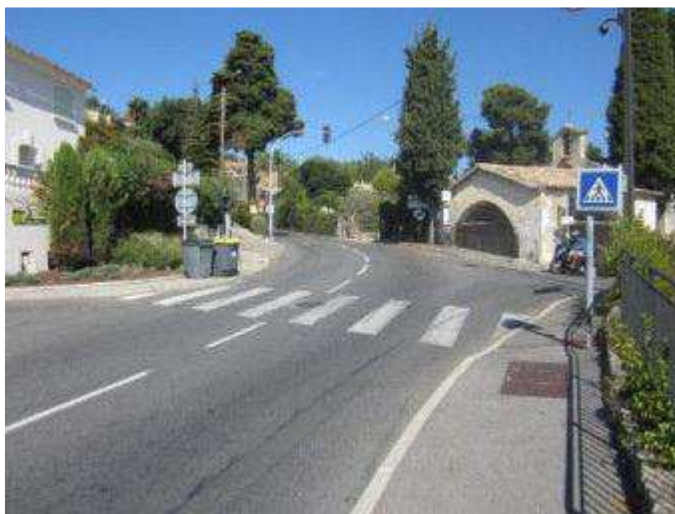
Traversée - Route de Valbonne

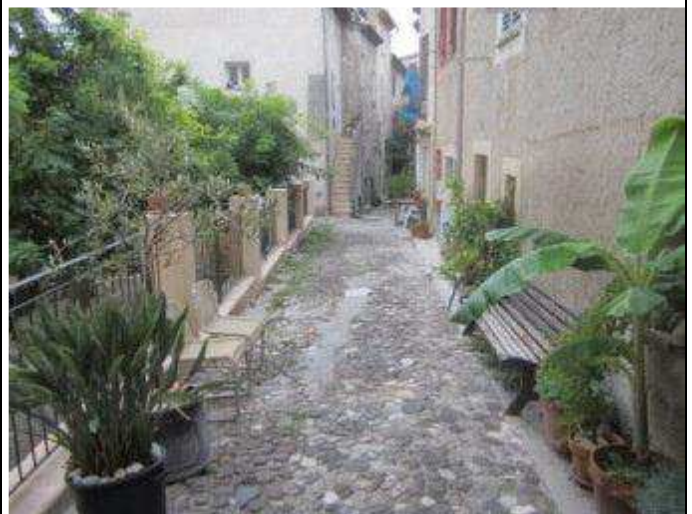
Trottoir - Rue de la vieille boucherie

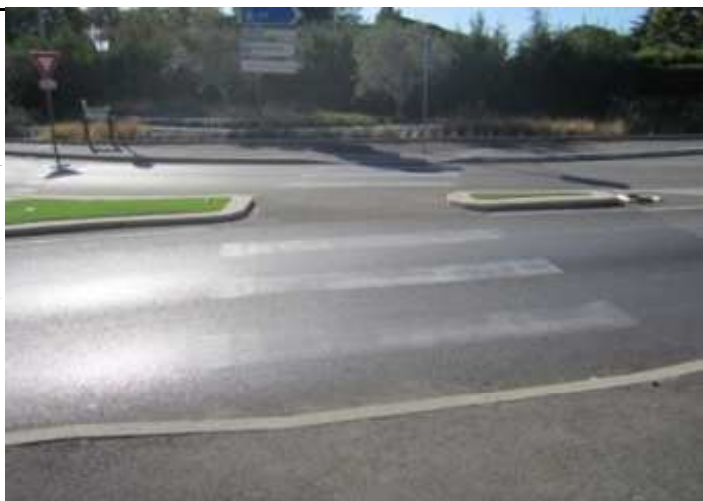
(Route des colles)

Article 1 - 4° Traversées pour piétons, 5° Ressauts, 6° Equipements et 10° Feux de circulation permanents

Principe
Modifier et/ou compléter la traversée avec les éléments indiqués dans le tableau ci-dessous.

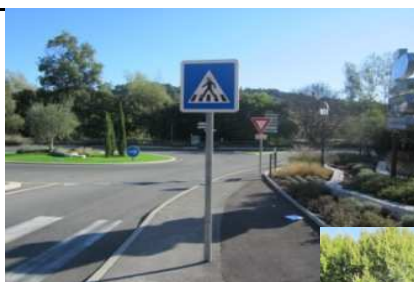
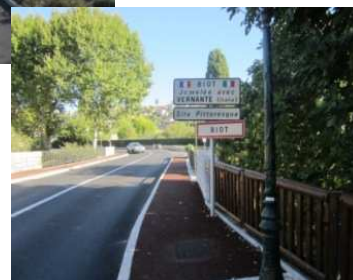
Article 1 - 6° Equipements et mobiliers sur le cheminement

Remonter la signalisation de manière à ce qu'elle offre un passage libre en sous-face de 2,2 m.
(x7 sur l'ensemble de la rue)

Contraster le poteau et d'une manière générale l'ensemble du mobilier urbain présent dans le cheminement (bande de 10 cm de hauteur apposée sur le pourtour à une hauteur comprise entre 120 et 140 cm)
(petits travaux en interne)

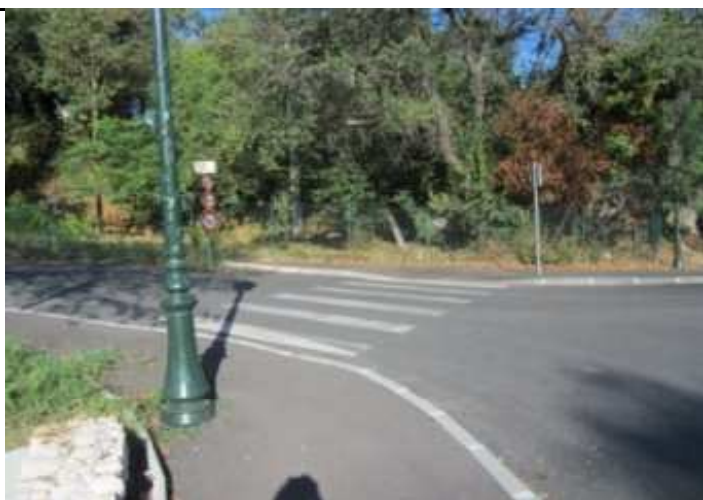
(Route de Vallauris)

Article 1 - 4° Traversées pour piétons, 5° Ressauts, 6° Equipements et 10° Feux de circulation permanents

Modifier et/ou compléter la traversée avec les éléments indiqués dans le tableau ci-dessous.

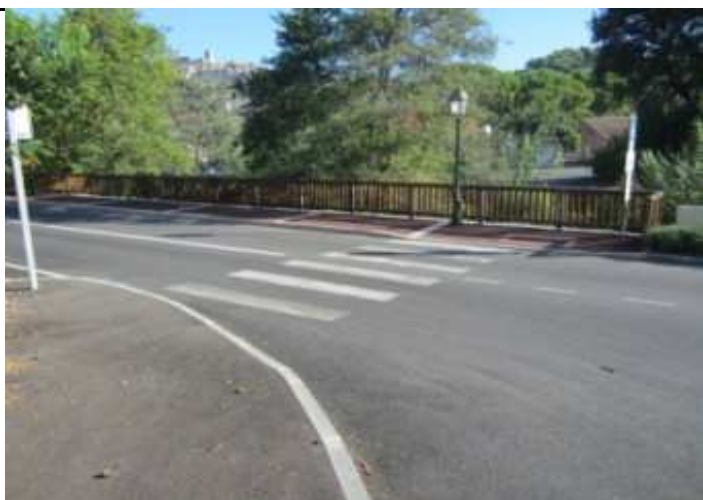
(côté route de Vallauris)

Article 1 - 4° Traversées pour piétons, 5° Ressauts, 6° Equipements et 10° Feux de circulation permanents

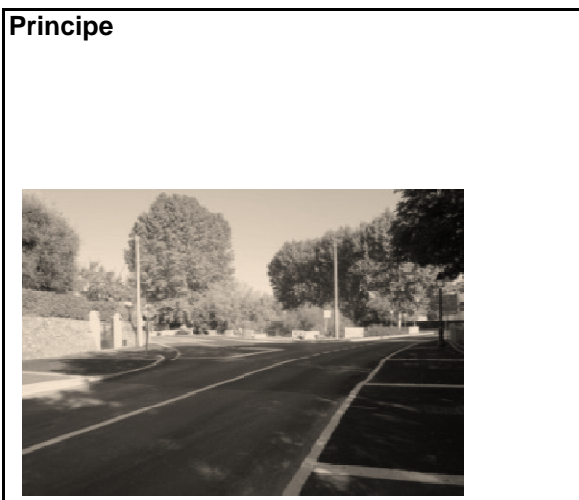
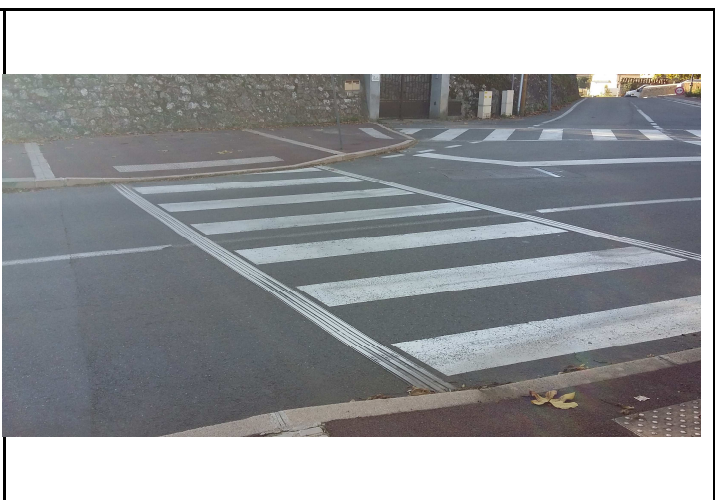
Traversée de chaussée non réglementaire

Corrigé

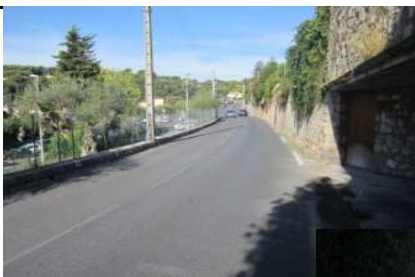
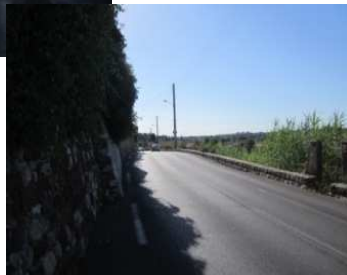
Le cheminement reste inchangé et inaccessible aux piétons (impossibilité spatiale de créer un trottoir conforme compte tenu de la largeur de la route).

Cette partie de la route reste inaccessible aux UFR et plus généralement aux piétons

PRECONISATION : passer par la contre-allée côté parking (inaccessible aux UFR)

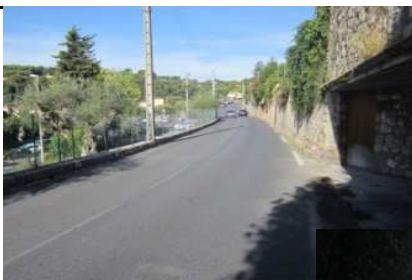
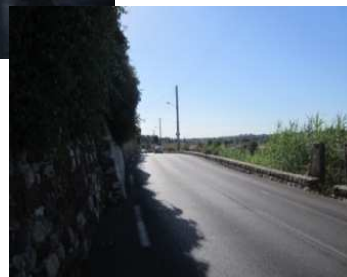
Le cheminement reste inchangé et inaccessible aux piétons (impossibilité spatiale de créer un trottoir conforme compte tenu de la largeur de la route).

Cette partie de la route reste inaccessible aux UFR et plus généralement aux piétons

PRECONISATION : passer par la contre-allée côté parking (inaccessible aux UFR)

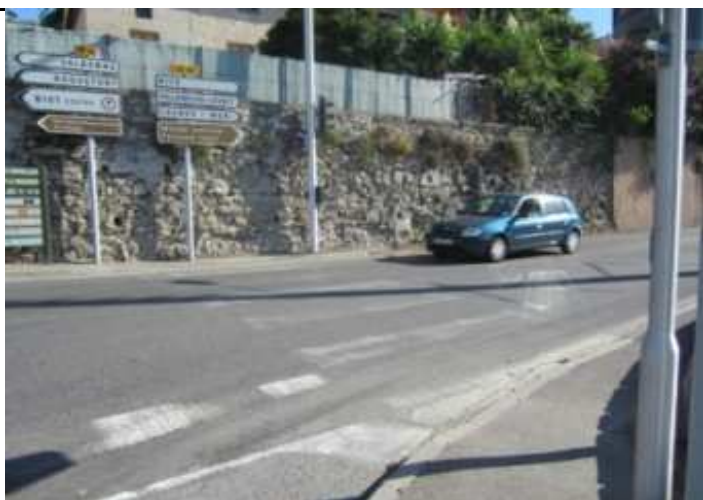
(côté chemin neuf)

Article 1 - 4° Traversées pour piétons, 5° Ressauts, 6° Equipements et 10° Feux de circulation permanents

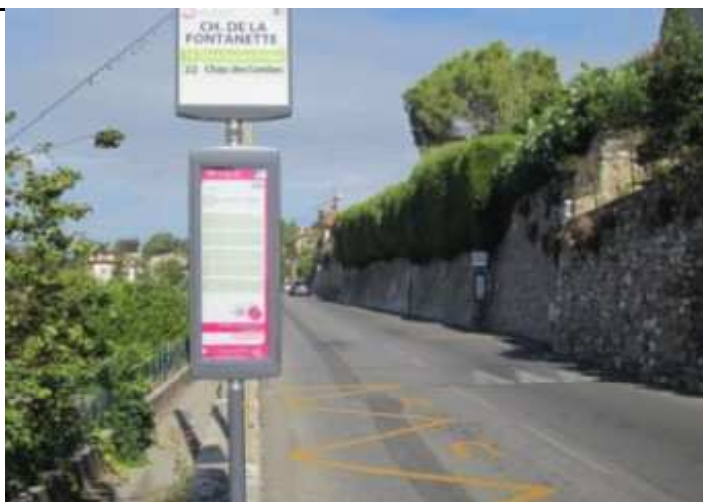
Les arrêts de bus restent inaccessibles aux utilisateurs de fauteuil roulant.

Il n'est pas possible de créer deux arrêts de bus conformes compte tenu du manque de place (arrêts dont les abords sont inaccessibles aux UFR).

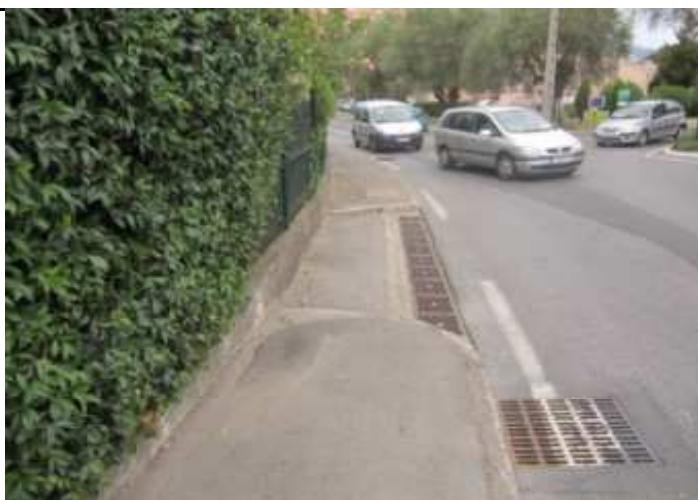
Créer un trottoir d'une largeur de cheminement de 140 cm avec revêtement dur, uniforme et non-glissant (enrobé) pour la partie manquante du trottoir.

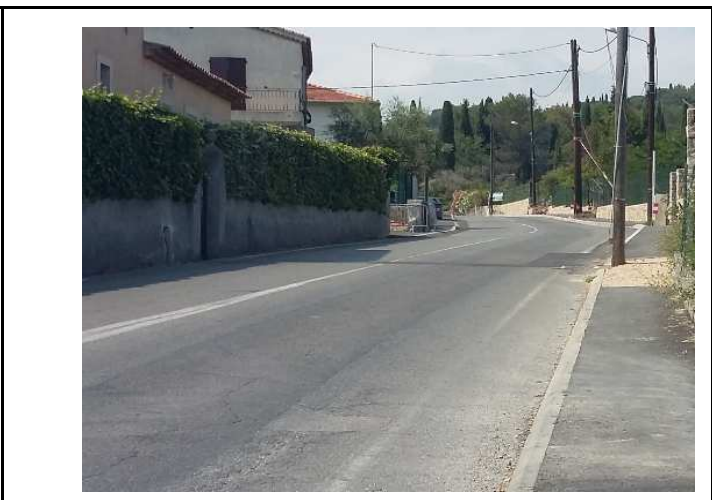
Absence de trottoir **Zone en travaux**

Principe
Des travaux ont été réalisés par le Conseil départemental, avec la création d'un trottoir.
Le déplacement des poteaux téléphoniques est prévu dans le cadre de prochains travaux.

VERIFIER APRES TRAVAUX

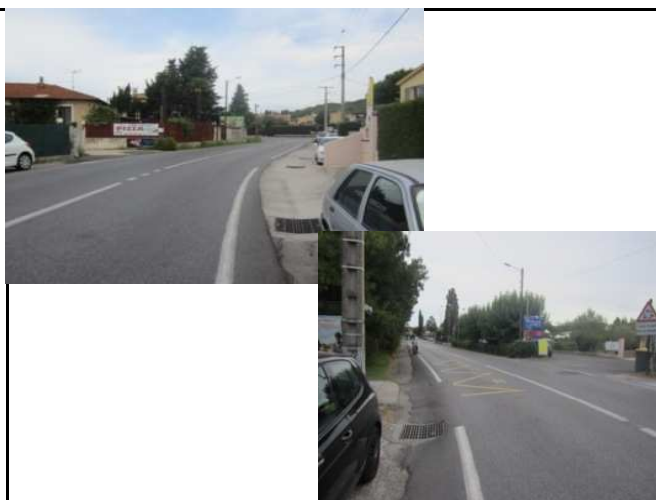
Créer des traversées de chaussée équipées (bandes podotactiles, abaissés de trottoir, bande de guidage..) à chaque éventuelle intersection de rue

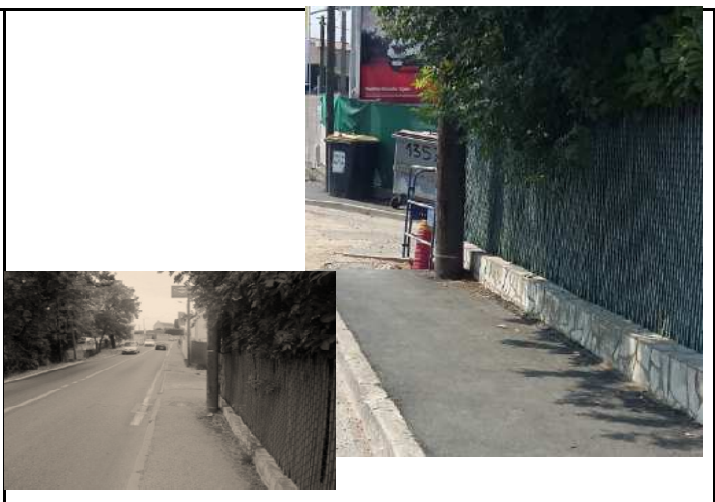
Le poteau doit être déplacé dans le cadre de prochains travaux.

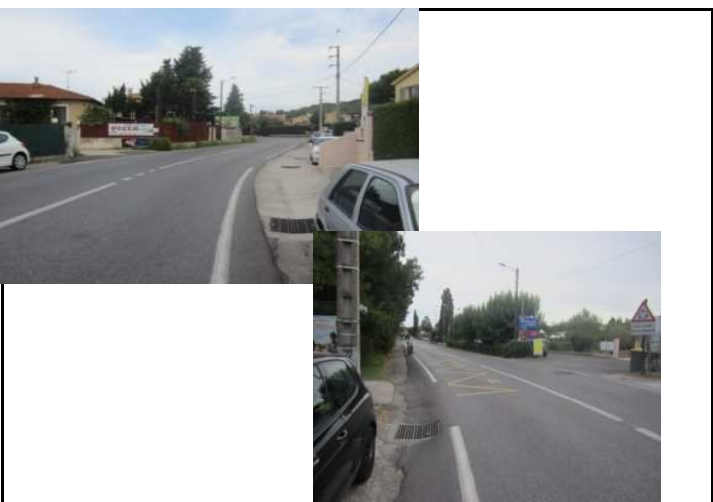
Absence de traversée de chaussée sur cette partie de la route de la mer

Principe
Créer une traversée de chaussée équipée avec les éléments indiqués dans le tableau ci-dessous.

TRAVERSEE DE CHAUSSEE - création	qtés estim	estim unit HT	détail € HT	TOTAL € HT	mois de référence
SIGNALETIQUE AU SOL					
fourniture et pose bande podotactile	4				
mise en contraste bande podotactile existante	0				
fourniture et pose bande de guidage	2				
marquage de la traversée	2				
peinture et finitions					
SIGNALETIQUE SONORE POUR FEUX TRICOLORES					
fourniture et pose module sonore	0				
MOBILIER URBAIN					
fourniture et pose potelet conforme (h=120 cm, contrasté)	0				
raccord de revêtement, finitions (y compris contraste)					
LIAISON AVEC LE TROTTOIR					
création d'un bateau avec ressaut inférieur à 2 cm	4				
meulage de l'arrête pour chanfrein à 1 pour 3	0				
raccords, peinture et finitions					
CHANGEMENT DES GRILLES					
Fourniture et pose d'une grille de 30x30	0				
raccord de revêtement, finitions					
TOTAL				5 070	oct-11

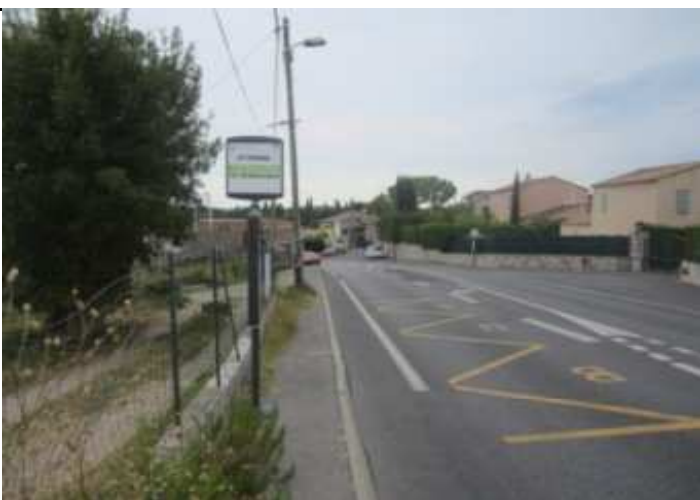
Recommandation : la hauteur du quai recommandée est de 18 cm.

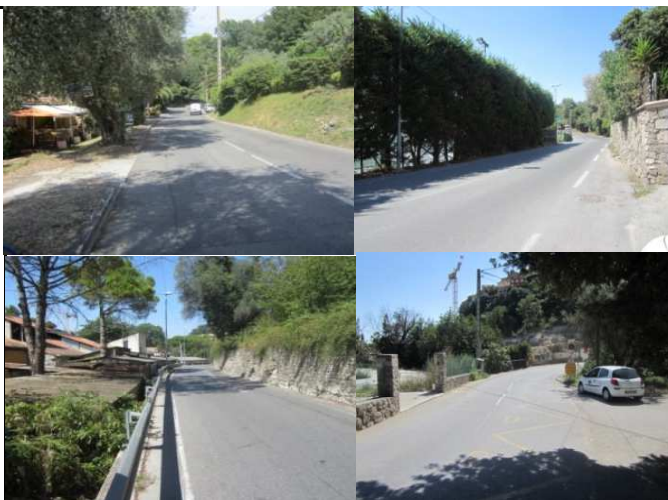
Sur certaines parties, il semble très compliqué de créer un trottoir vu la largeur de la chaussée et la présence de zones bâties en bordure de voie

Prévoir une étude approfondie afin de juger de la faisabilité de créer un trottoir d'un côté de la rue en double sens.

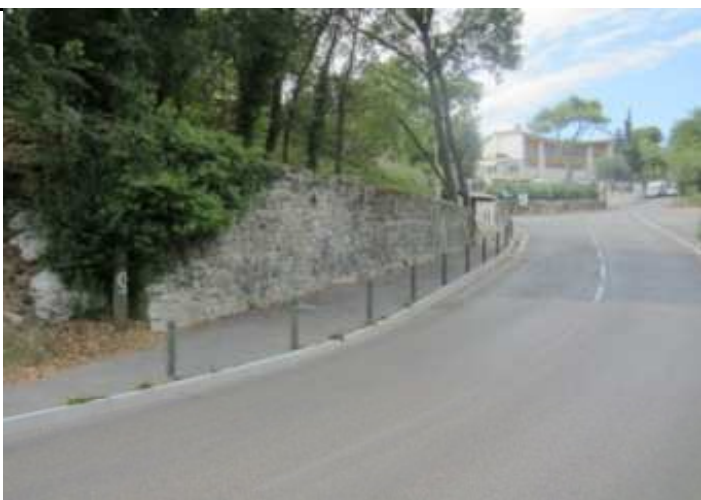
Poser un potelet conforme :
 - pour un poteau d'une hauteur de 60cm, la largeur de l'embase doit être de 60 cm minimum
 - pour un poteau d'une hauteur de 1 m, la largeur de l'embase doit être de 23 cm minimum
 - pour un poteau d'une hauteur de 1,2 m, la largeur de l'embase doit être de 6 cm minimum
 Aucun mobilier ne sera inférieur à 40 cm.
 La partie supérieure de la borne doit être visuellement contrastée.
 x31 (côté services techniques)

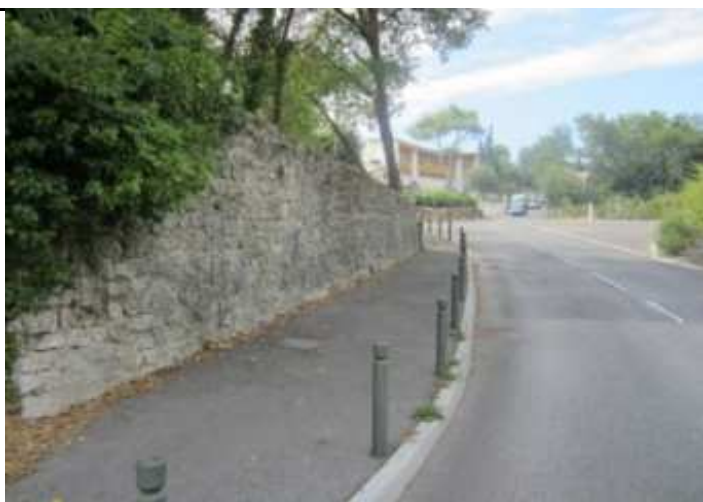
Le cheminement reste inchangé.

Il reste inaccessible aux UFR en autonomie. Prévoir une aide à la personne le cas échéant.

PAS DE PRECONISATION

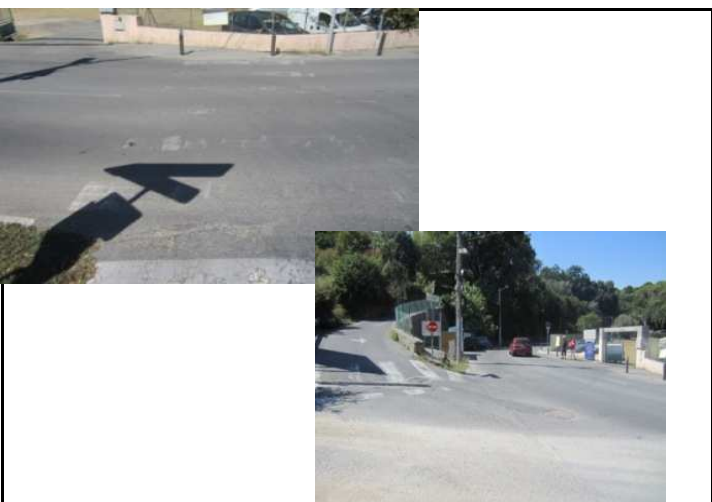
(côté stade)

La traversée sera complètement à revoir pour des raisons de sécurité.

TRAVERSEE DE CHAUSSEE - mise en conformité	qtés estim	estim unit HT	détail € HT	TOTAL € HT	mois de référence
SIGNALETIQUE AU SOL					
fourniture et pose bande podotactile	2				
mise en contraste bande podotactile existante	0				
fourniture et pose bande de guidage	1				
marquage de la traversée	0				
peinture et finitions					
SIGNALETIQUE SONORE POUR FEUX TRICOLORES					
fourniture et pose module sonore	0				
MOBILIER URBAIN					
fourniture et pose potelet conforme (h=120 cm, contrasté)	0				
raccord de revêtement, finitions (y compris contraste)					
LIAISON AVEC LE TROTTOIR					
création d'un bateau avec ressaut inférieur à 2 cm	0				
meulage de l'arrête pour chanfrein à 1 pour 3	0				
raccords, peinture et finitions					
CHANGEMENT DES GRILLES					
fourniture et pose d'une grille de 40x40	8				
raccord de revêtement, finitions					
TOTAL				3 650	oct-11

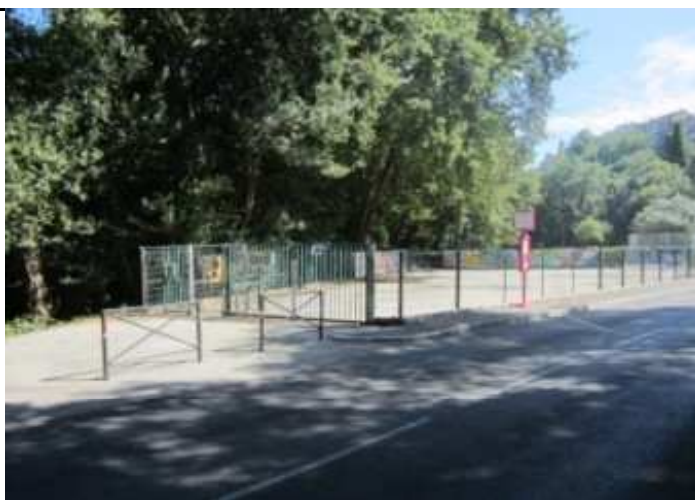
Cette préconisation implique le décalage de l'arrêt de bus.

Créer un quai surélevé accessible par deux rampes de pente inférieure à 5% et poser un abris bus, dont l'implantation permet une aire de rotation de 150 cm de diamètre.

ARRET DE BUS - création d'un quai	qtés estim	estim unit HT	détail € HT	TOTAL € HT	mois de référence
nombre de quai(s) de bus	1				
dépose du revêtement et décapage					
dépose de l'abris bus					
travaux de terrassement					
fond de forme grave ciment					
pose des bordures					
création plate forme béton quai surélevé					
création rampes d'accès des deux cotés de l'abris					
fourniture et pose abris bus					
			TOTAL	12 000	<i>aout-17</i>

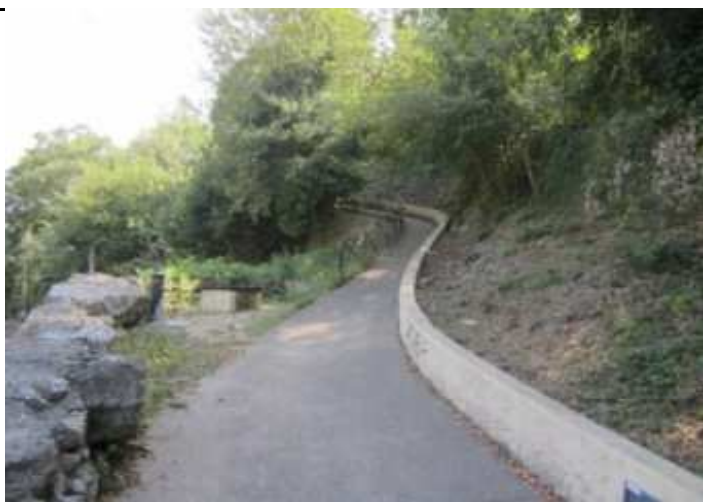
Le cheminement reste inchangé du fait de la topographie des lieux.

Il reste inaccessible aux utilisateurs de fauteuil roulant.

PAS DE PRECONISATION

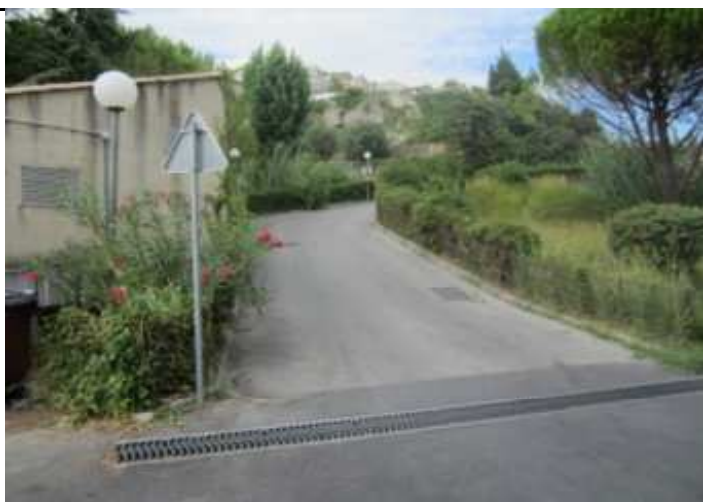
Le cheminement reste inchangé du fait de la topographie des lieux.

Il reste inaccessible aux UFR en autonomie. Prévoir une aide à la personne le cas échéant.

PAS DE PRECONISATION

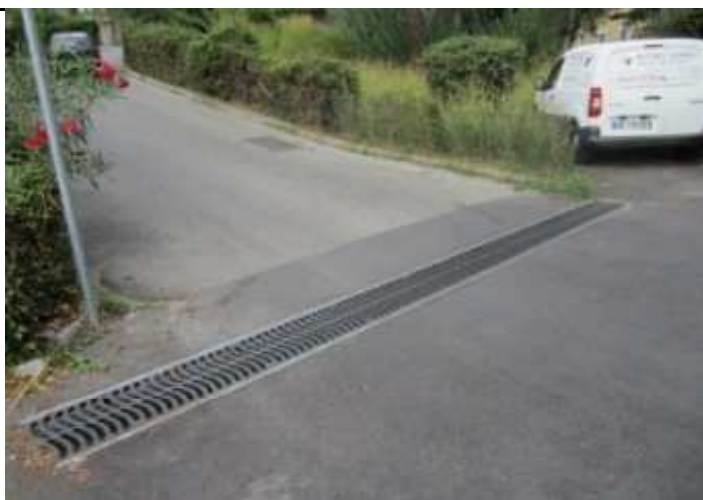
Changer la grille pour un caillebotis à mailles carrées 2 x 2 cm.

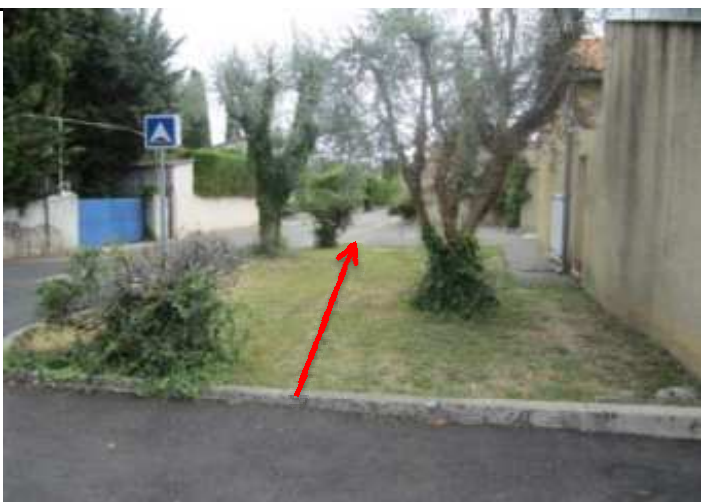
Principe
Créer un cheminement d'une largeur de 140 cm avec revêtement dur, uniforme et non-glissant (enrobé) dans l'espace vert vers le trottoir existant

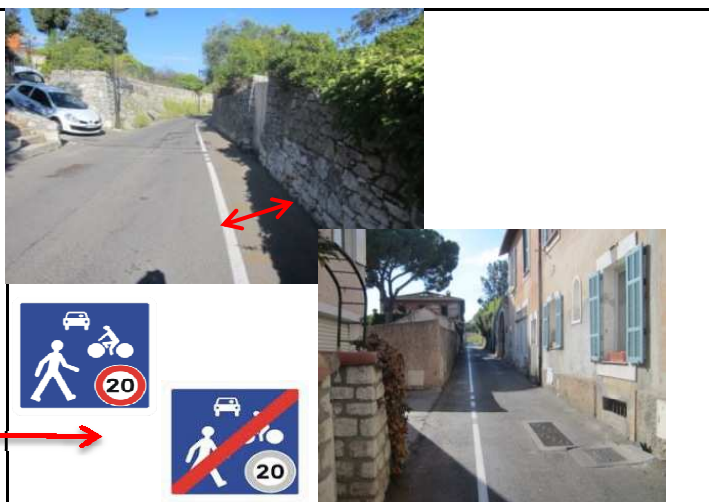
Le marquage au sol du cheminement permet toutefois le passage d'un utilisateur de fauteuil roulant.

Une autre solution pourrait être la mise en place d'une zone de rencontre sur la rue Durbec où les piétons sont prioritaires sur les véhicules.

PAS DE PRECONISATION

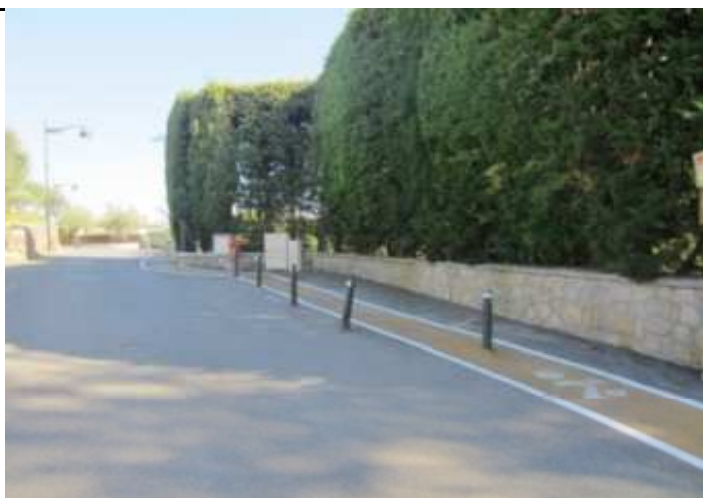
Poser un potelet conforme :
 - pour un poteau d'une hauteur de 60cm, la largeur de l'embase doit être de 60 cm minimum
 - pour un poteau d'une hauteur de 1 m, la largeur de l'embase doit être de 23 cm minimum
 - pour un poteau d'une hauteur de 1,2 m, la largeur de l'embase doit être de 6 cm minimum
 Aucun mobilier ne sera inférieur à 40 cm.
 La partie supérieure de la borne doit être visuellement contrastée.
 x6

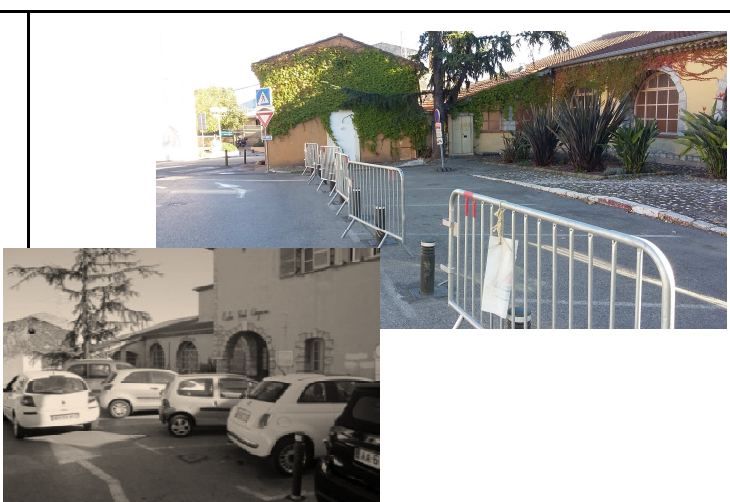
Réaliser un bateau de 140cm de largeur avec ressaut inférieur à 2 cm de hauteur et bord arrondi.

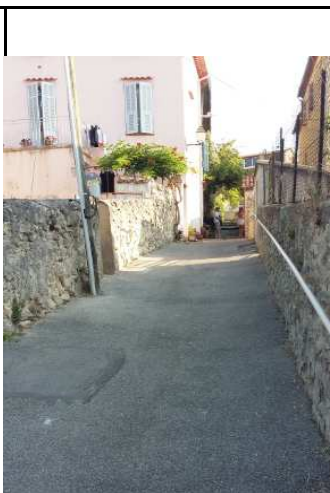
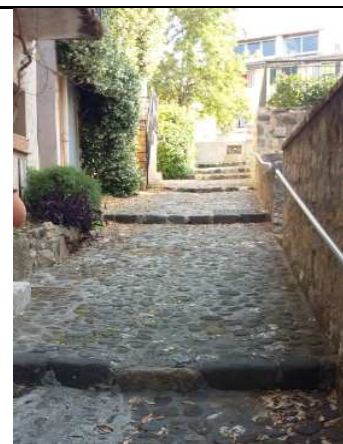
Une main courante est déjà installée pour les personnes à mobilité réduite.

Utiliser un autre accès le cas échéant.

PAS DE PRECONISATION

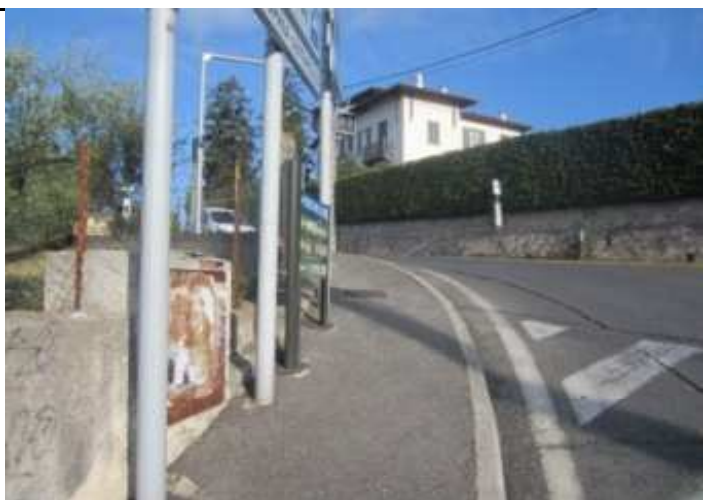
Le cheminement reste inchangé du fait de la topographie des lieux.

Il reste inaccessible aux UFR en autonomie. Prévoir une aide à la personne le cas échéant.

PAS DE PRECONISATION BATIMENT

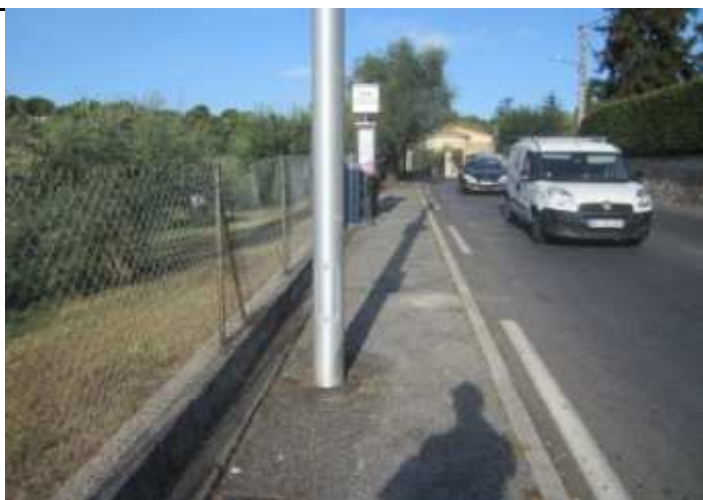
Reprendre complètement le trottoir existant sur toute sa largeur par la création d'un revêtement dur, uniforme et non-glissant.

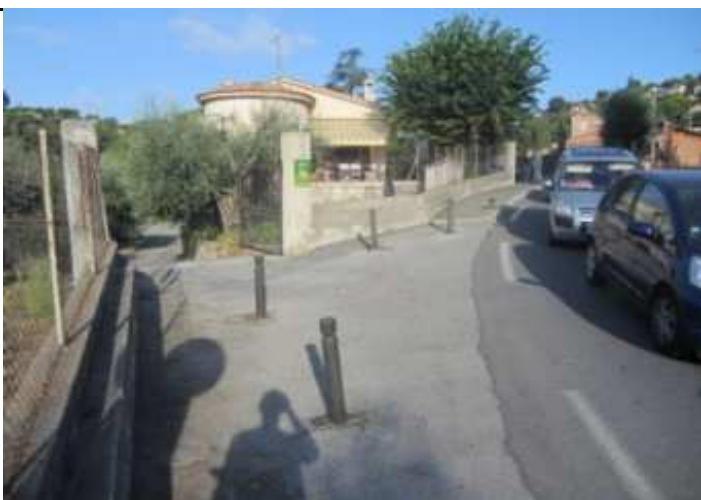
Poser un potelet conforme :
 - pour un poteau d'une hauteur de 60cm, la largeur de l'embase doit être de 60 cm minimum
 - pour un poteau d'une hauteur de 1 m, la largeur de l'embase doit être de 23 cm minimum
 - pour un poteau d'une hauteur de 1,2 m, la largeur de l'embase doit être de 6 cm minimum
 Aucun mobilier ne sera inférieur à 40 cm.
 La partie supérieure de la borne doit être visuellement contrastée.
 x5

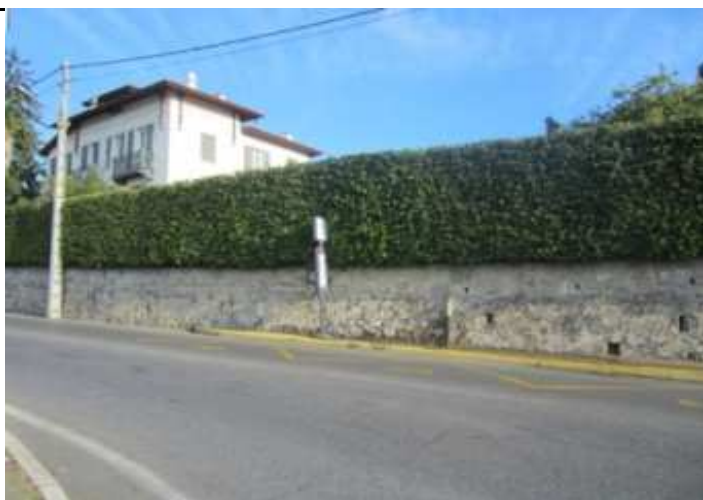
L'arrêt de bus reste inchangé et inaccessible aux utilisateurs de fauteuil roulant compte tenu de la configuration des lieux.

PAS DE PRECONISATION

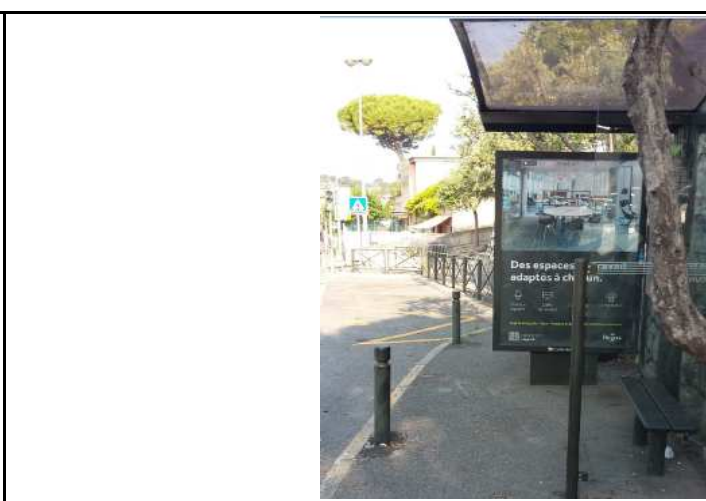
Recommandation : la hauteur du quai recommandée est de 18 cm.

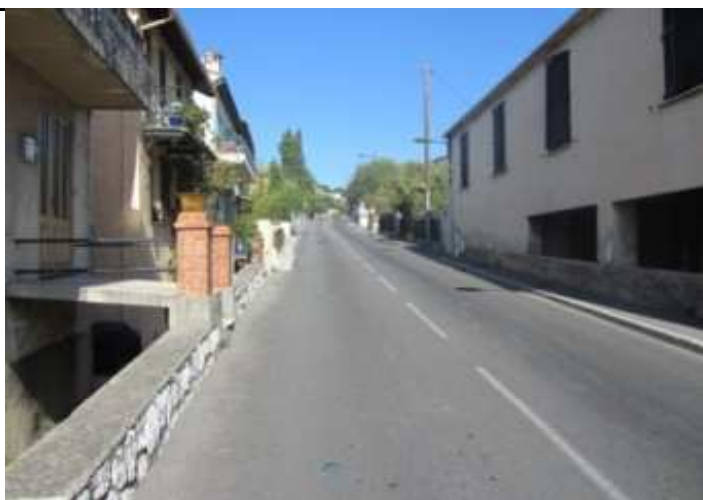
Le cheminement reste inchangé du fait de la topographie des lieux.

Il reste inaccessible aux UFR en autonomie. Prévoir une aide à la personne le cas échéant.

PAS DE PRECONISATION

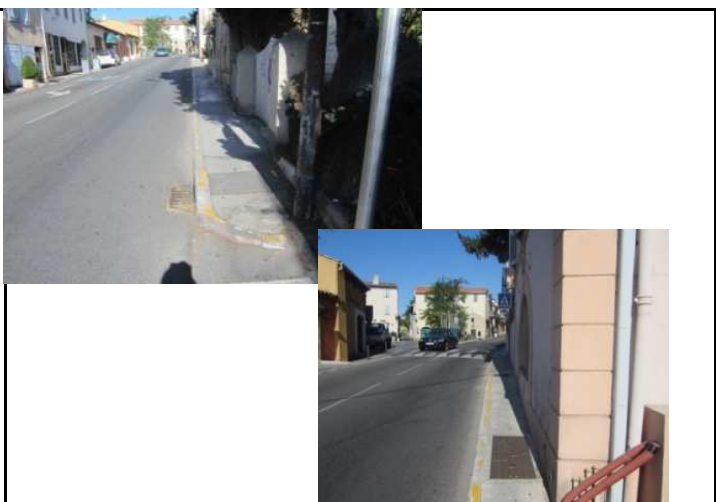
Il semble tout de même difficile sur le plan technique et spatial d'agrandir le trottoir existant

Une réflexion approfondie et un projet d'aménagement global doivent être menés pour l'aménagement et la création d'un cheminement piétons accessible et continu sur la route de Valbonne.

VOIR PROJET D'AMENAGEMENT GLOBAL

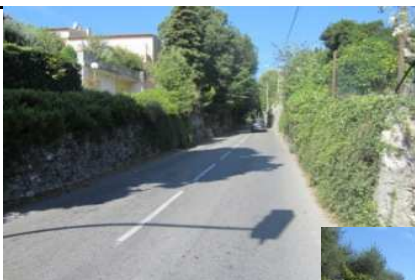
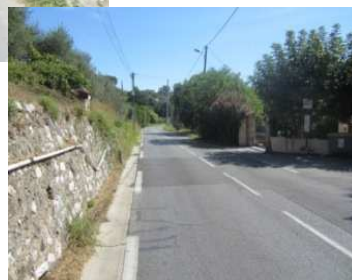
Prévoir une étude approfondie et un aménagement global pour la création d'un cheminement piétons entre la sortie d'agglomération et la Rine si besoin.

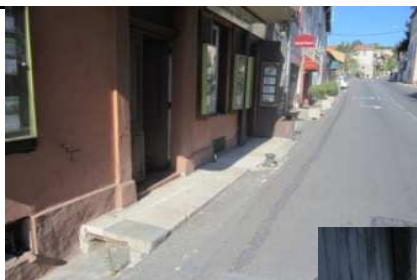
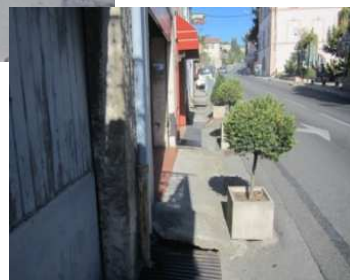
Le cheminement reste inchangé.

Utiliser le trottoir côté opposé si un projet global de travaux abouti sur cette partie de la route
Voir OC 37.4

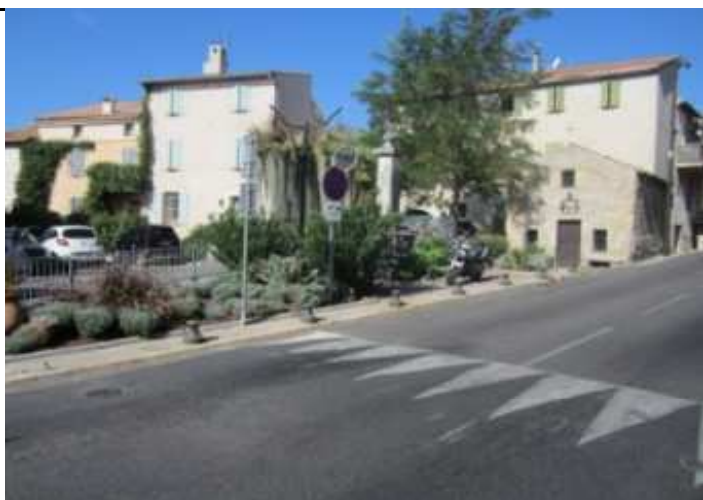
Article 1 - 6° Equipements et mobiliers sur cheminement

Poser un potelet conforme :
 - pour un poteau d'une hauteur de 60cm, la largeur de l'embase doit être de 60 cm minimum
 - pour un poteau d'une hauteur de 1 m, la largeur de l'embase doit être de 23 cm minimum
 - pour un poteau d'une hauteur de 1,2 m, la largeur de l'embase doit être de 6 cm minimum
 Aucun mobilier ne sera inférieur à 40 cm.
 La partie supérieure de la borne doit être visuellement contrastée.
 x7

MOBILIER URBAIN - remplacement potelet	qtés estim	estim unit HT	détail € HT	TOTAL € HT	mois de référence
nombre de potelet(s)	7				
démolition revêtement existant					
dépose existant					
pose poteau conforme (h = 120cm)					
raccords, finitions					
TOTAL				4 380	<i>oct-11</i>

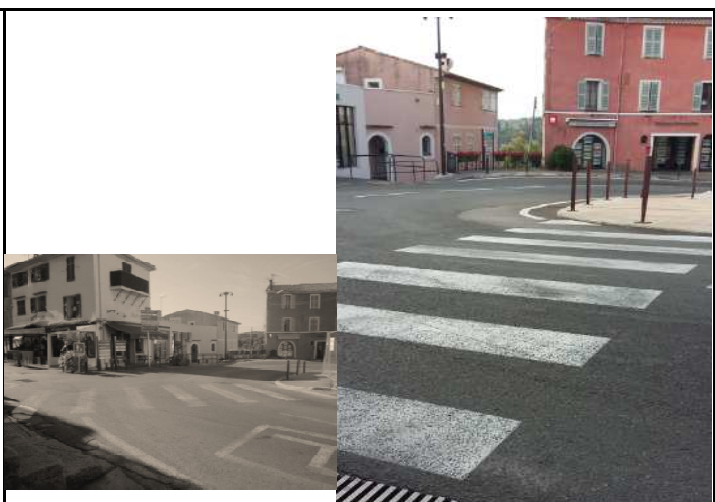
(côté chemin neuf)

Article 1 - 4° Traversées pour piétons, 5° Ressauts, 6° Equipements et 10° Feux de circulation permanents

TRAVERSEE DE CHAUSSEE - mise en conformité	qtés estim	estim unit HT	détail € HT	TOTAL € HT	mois de référence
SIGNALETIQUE AU SOL					
fourniture et pose bande podotactile	2				
mise en contraste bande podotactile existante	0				
fourniture et pose bande de guidage	1				
marquage de la traversée	0				
peinture et finitions					
SIGNALETIQUE SONORE POUR FEUX TRICOLORES					
fourniture et pose module sonore	0				
MOBILIER URBAIN					
fourniture et pose potelet conforme (h=120 cm, contrasté)	0				
raccord de revêtement, finitions (y compris contraste)					
LIAISON AVEC LE TROTTOIR					
création d'un bateau avec ressaut inférieur à 2 cm	1				
meulage de l'arrête pour chanfrein à 1 pour 3	0				
raccords, peinture et finitions					
CHANGEMENT DES GRILLES					
Fourniture et pose d'une grille de 30x30	0				
raccord de revêtement, finitions					
TOTAL				1 920	oct-11

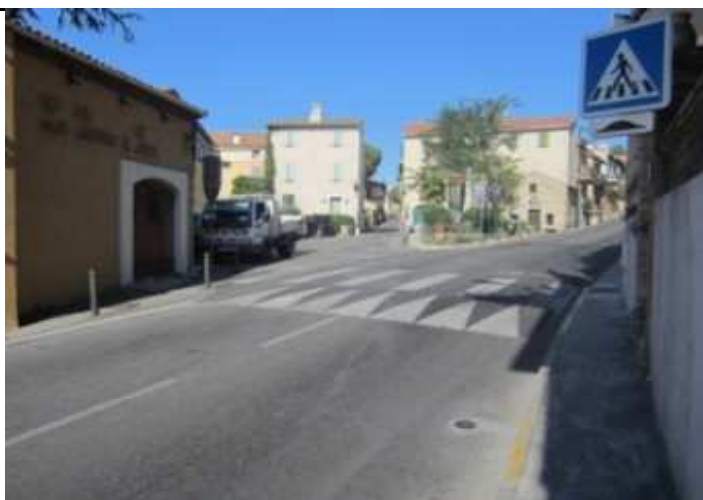
(devant l'école Langevin)

Article 1 - 4° Traversées pour piétons, 5° Ressauts, 6° Equipements et 10° Feux de circulation permanents

TRAVERSEE DE CHAUSSEE - mise en conformité	qtés estim	estim unit HT	détail € HT	TOTAL € HT	mois de référence
SIGNALETIQUE AU SOL					
fourniture et pose bande podotactile	2				
mise en contraste bande podotactile existante	0				
fourniture et pose bande de guidage	1				
marquage de la traversée	0				
peinture et finitions					
SIGNALETIQUE SONORE POUR FEUX TRICOLORES					
fourniture et pose module sonore	0				
MOBILIER URBAIN					
fourniture et pose potelet conforme (h=120 cm, contrasté)	4				
raccord de revêtement, finitions (y compris contraste)					
LIAISON AVEC LE TROTTOIR					
création d'un bateau avec ressaut inférieur à 2 cm	1				
meulage de l'arrête pour chanfrein à 1 pour 3	0				
raccords, peinture et finitions					
CHANGEMENT DES GRILLES					
fourniture et pose d'une grille de 60x60	1				
raccord de revêtement, finitions					
TOTAL				4 020	oct-11
