PLAN DE MISE EN ACCESSIBILITE DE LA VOIRIE ET DES ESPACES PUBLICS (PAVE)

Révision n°1 (2017)

VILLE DE BIOT

RAPPORT DE SYNTHÈSE ET DE PROGRAMMATION

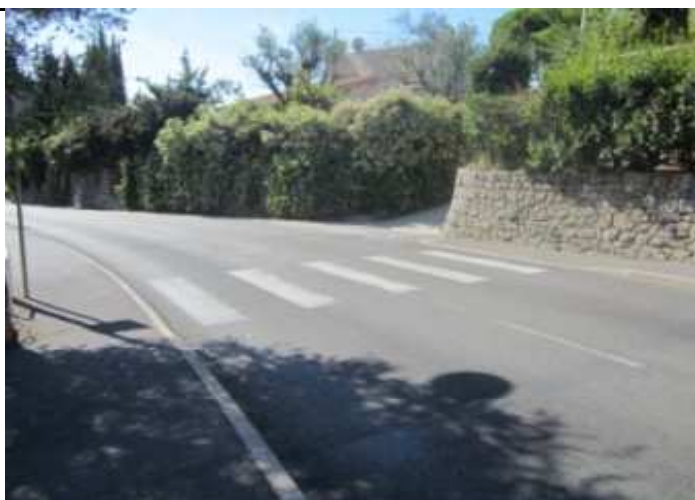
(au niveau de la résidence des oliviers)

Article 1 - 4° Traversées pour piétons, 5° Ressauts, 6° Equipements et 10° Feux de circulation permanents

TRAVERSEE DE CHAUSSEE - mise en conformité	qtés estim	estim unit HT	détail € HT	TOTAL € HT	mois de référence
SIGNALETIQUE AU SOL					
fourniture et pose bande podotactile	2				
mise en contraste bande podotactile existante	0				
fourniture et pose bande de guidage	1				
marquage de la traversée	0				
peinture et finitions					
SIGNALETIQUE SONORE POUR FEUX TRICOLORES					
fourniture et pose module sonore	0				
MOBILIER URBAIN					
fourniture et pose potelet conforme (h=120 cm, contrasté)	0				
raccord de revêtement, finitions (y compris contraste)					
LIAISON AVEC LE TROTTOIR					
création d'un bateau avec ressaut inférieur à 2 cm	0				
meulage de l'arrête pour chanfrein à 1 pour 3	0				
raccords, peinture et finitions					
CHANGEMENT DES GRILLES					
Fourniture et pose d'une grille de 30x30	0				
raccord de revêtement, finitions					
TOTAL				1 240	oct-11

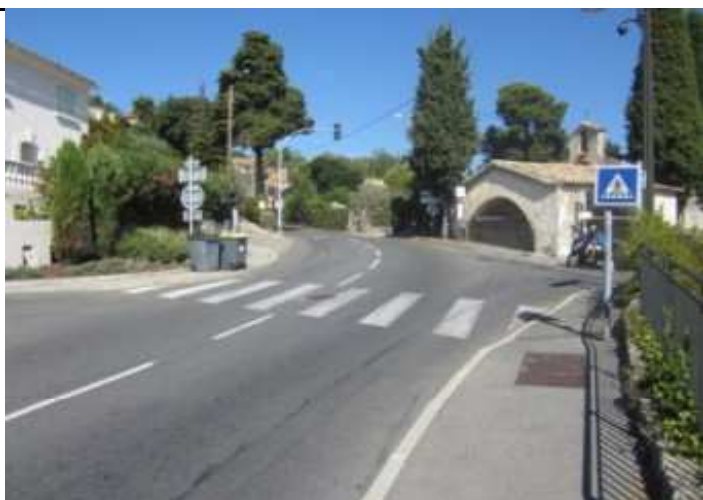
(au niveau du chemin de Saint-Julien)

Article 1 - 4° Traversées pour piétons, 5° Ressauts, 6° Equipements et 10° Feux de circulation permanents

TRAVERSEE DE CHAUSSEE - mise en conformité	qtés estim	estim unit HT	détail € HT	TOTAL € HT	mois de référence
SIGNALETIQUE AU SOL					
fourniture et pose bande podotactile	2				
mise en contraste bande podotactile existante	0				
fourniture et pose bande de guidage	1				
marquage de la traversée	0				
peinture et finitions					
SIGNALETIQUE SONORE POUR FEUX TRICOLORES					
fourniture et pose module sonore	1				
MOBILIER URBAIN					
fourniture et pose potelet conforme (h=120 cm, contrasté)	0				
raccord de revêtement, finitions (y compris contraste)					
LIAISON AVEC LE TROTTOIR					
création d'un bateau avec ressaut inférieur à 2 cm	0				
meulage de l'arrête pour chanfrein à 1 pour 3	0				
raccords, peinture et finitions					
CHANGEMENT DES GRILLES					
Fourniture et pose d'une grille de 30x30	0				
raccord de revêtement, finitions					
TOTAL				1 840	oct-11

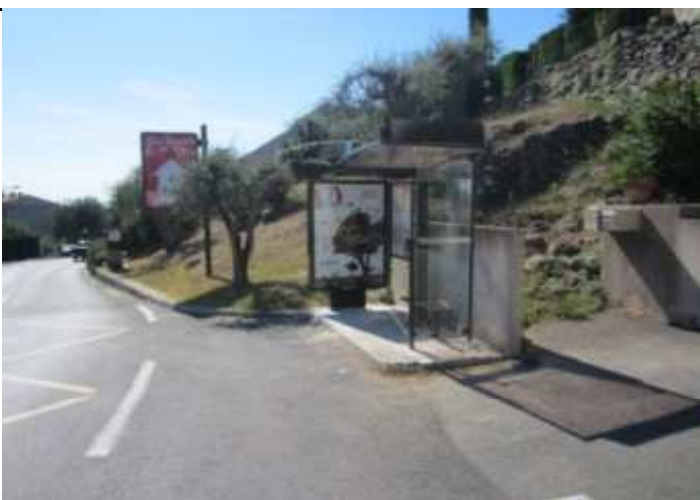
L'abri-bus est situé sur une parcelle privée.

Arrêté du 15 Janvier 2007 (voirie et espaces publics)
Article 1 - 12° Emplacements d'arrêt de véhicule de transport collectif

Recommandation : la hauteur du quai recommandée est de 18 cm.

ARRET DE BUS - création d'un quai	qtés estim	estim unit HT	détail € HT	TOTAL € HT	mois de référence
nombre de quai(s) de bus	1				
dépose du revêtement et décapage					
dépose de l'abris bus					
travaux de terrassement					
fond de forme grave ciment					
pose des bordures					
création plate forme béton quai surélevé					
création rampes d'accès des deux cotés de l'abris					
fourniture et pose abris bus					
TOTAL				12 000	<i>août-17</i>

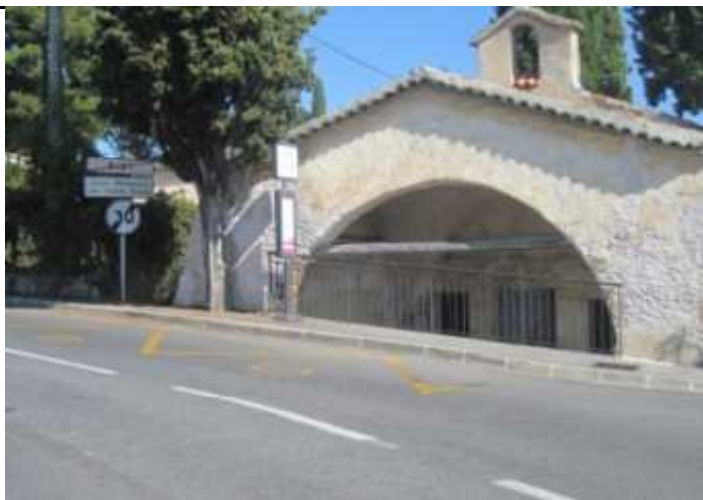
L'arrêt de bus reste inchangé et inaccessible aux utilisateurs de fauteuil roulant.

Il n'est pas possible de le déplacer.

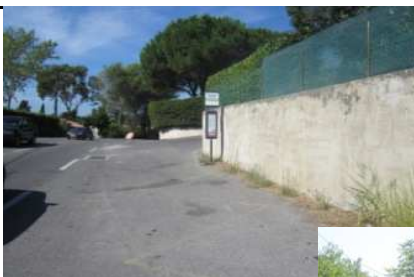
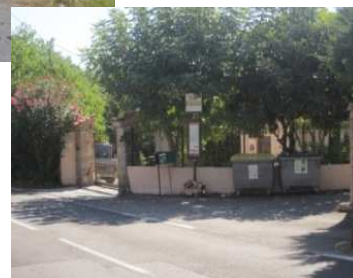
Article 1 - 12° Emplacements d'arrêt de véhicule de transport collectif

Recommandation : la hauteur du quai recommandée est de 18 cm.

ARRET DE BUS - création d'un quai	qtés estim	estim unit HT	détail € HT	TOTAL € HT	mois de référence
nombre de quai(s) de bus	2				
dépose du revêtement et décapage					
dépose de l'abris bus					
travaux de terrassement					
fond de forme grave ciment					
pose des bordures					
création plate forme béton quai surélevé					
création rampes d'accès des deux cotés de l'abris					
fourniture et pose abris bus					
TOTAL				12 000	<i>oct-11</i>

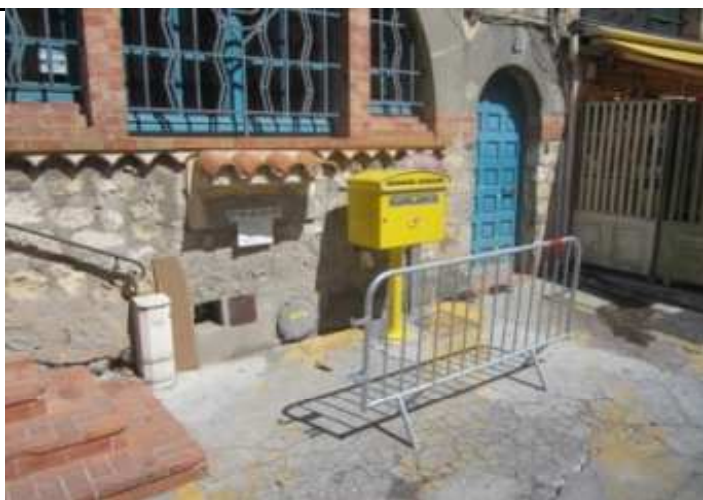
*Arrêté du 15 Janvier 2007 (voirie et espaces publics)
Article 1 - 6° Equipements et mobiliers sur cheminement*

Poser une bordure sous la boîte aux lettres afin de créer un rappel au sol.

BORDURE - pose	qtés	estim	détail	TOTAL	mois de
	estim	unit HT	€ HT		
pose d'une bordure pour rappel au sol					
TOTAL				50	<i>oct-11</i>

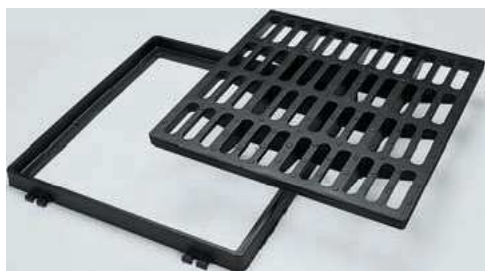
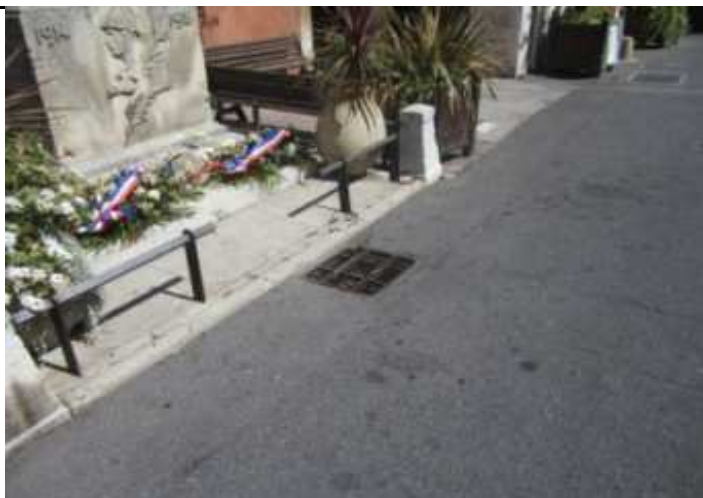
*Arrêté du 15 Janvier 2007 (voirie et espaces publics)
Article 1 - 6° Equipements et mobiliers sur cheminement*

Remplacer la grille existante par une grille conforme avec un maillage inférieur à 2 cm.

GRILLE - remplacement	qtés	estim	détail	TOTAL	mois de référence
	estim	unit HT	€ HT		
nombre de grille(s)	4				
fourniture et pose d'une grille de 50x50					
TOTAL				1 700	<i>oct-11</i>

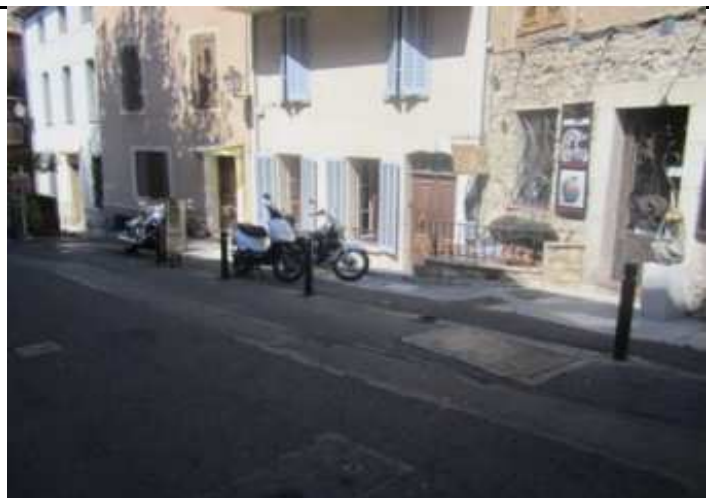
*Arrêté du 15 Janvier 2007 (voirie et espaces publics)
Article 1 - 6° Equipements et mobiliers sur cheminement*

Poser un potelet conforme :
 - pour un poteau d'une hauteur de 60cm, la largeur de l'embase doit être de 60 cm minimum
 - pour un poteau d'une hauteur de 1 m, la largeur de l'embase doit être de 23 cm minimum
 - pour un poteau d'une hauteur de 1,2 m, la largeur de l'embase doit être de 6 cm minimum
 Aucun mobilier ne sera inférieur à 40 cm.
 La partie supérieure de la borne doit être visuellement contrastée.
 x4

MOBILIER URBAIN - remplacement potelet	qtés estim	estim unit HT	détail € HT	TOTAL € HT	mois de référence
nombre de potelet(s)	4				
démolition revêtement existant					
dépose existant					
pose poteau conforme (h = 120cm)					
raccords, finitions					
TOTAL				2 500	<i>oct-11</i>

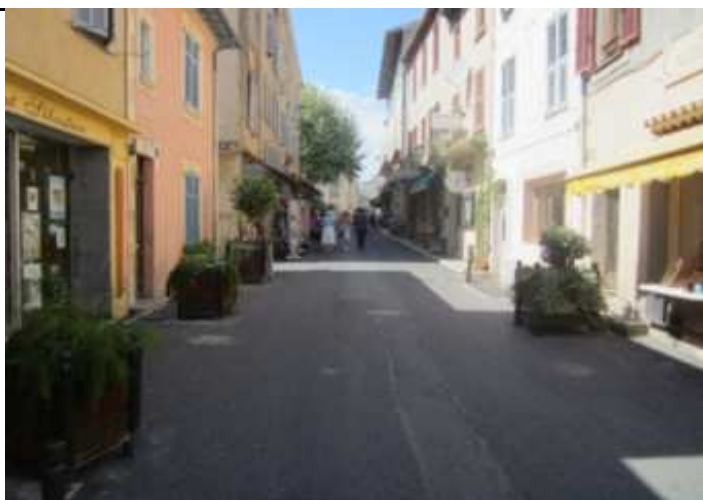
(côté route de Valbonne)

Article 1 - 9° Signalétique et systèmes d'information, hors signalisation routière

Prévoir la pose d'une plaque de rue, fixée à une paroi verticale.

CIRCULATION - signalisation	qtés	estim	détail	TOTAL	mois de référence
	estim	unit HT	€ HT		
nombre de plaque(s)	1				
fourniture et pose plaque de rue					
TOTAL				250	<i>oct-11</i>

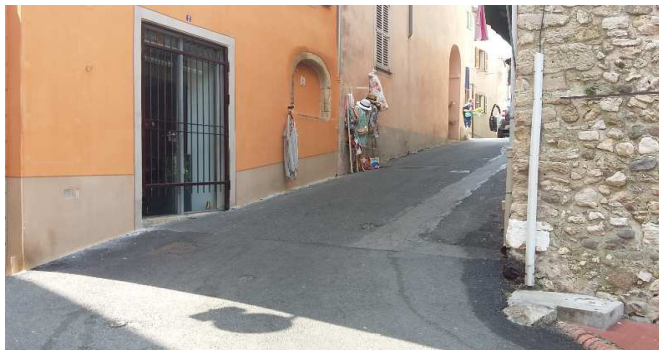
Le cheminement reste inchangé du fait de la topographie des lieux.

Il reste inaccessible aux UFR en autonomie. Prévoir une aide à la personne le cas échéant.

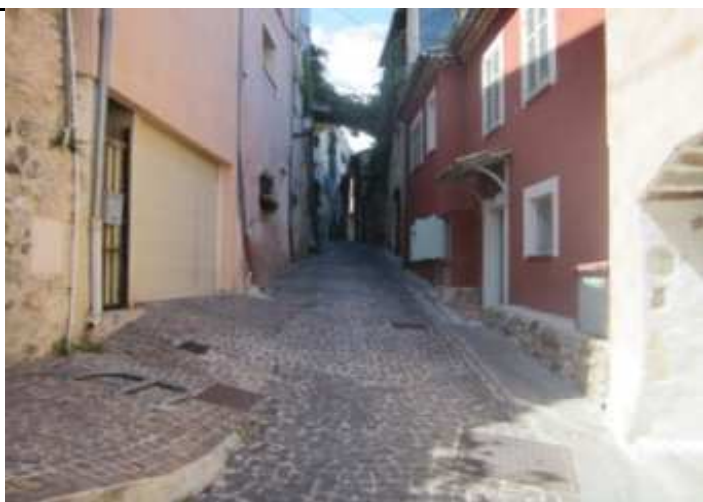
Le cheminement reste inchangé du fait de la topographie des lieux.

Il reste inaccessible aux UFR en autonomie. Prévoir une aide à la personne le cas échéant.

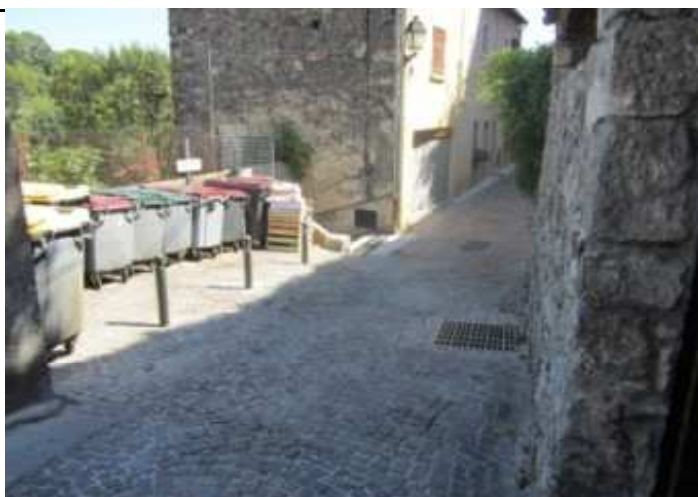
Article 1 - 6° Equipements et mobiliers sur cheminement

Remplacer les potelets existants par des potelets conformes (x3).
Aucun mobilier ne sera inférieur à 40 cm.
La partie supérieure de la borne doit être visuellement contrastée.

GRILLE - remplacement	qtés estim	estim unit HT	détail € HT	TOTAL € HT	mois de référence
nombre de grille(s)	1			800	oct-11
fourniture et pose d'une grille de 80x80					
TOTAL				800	oct-11
GRILLE - remplacement	qtés estim	estim unit HT	détail € HT	TOTAL € HT	mois de référence
nombre de grille(s)	5			1 600	oct-11
fourniture et pose d'une grille de 40x40					
TOTAL				1 600	oct-11

MOBILIER URBAIN - remplacement potelet	qtés estim	estim unit HT	détail € HT	TOTAL € HT	mois de référence
nombre de potelet(s)	3			1 880	oct-11
démolition revêtement existant					
dépose existant					
pose poteau conforme (h = 120cm) raccords, finitions					
TOTAL				1 880	oct-11

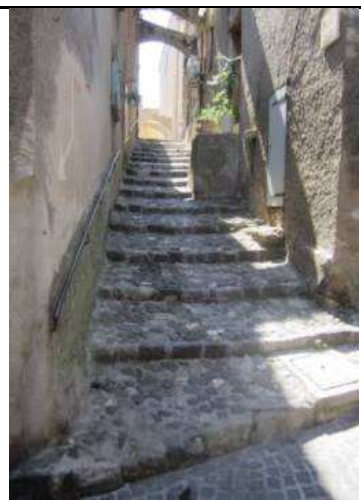
Une main courante est déjà installée pour les personnes à mobilité réduite.

Utiliser un autre accès le cas échéant.

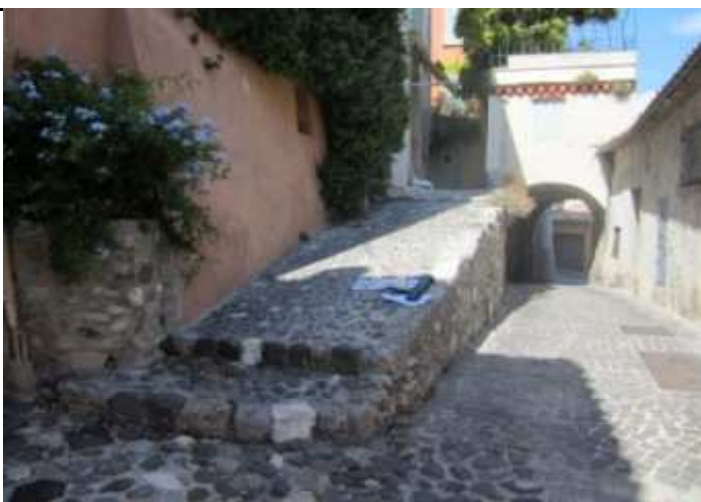
La rue du Barri reste inaccessible aux utilisateurs de fauteuil roulant.

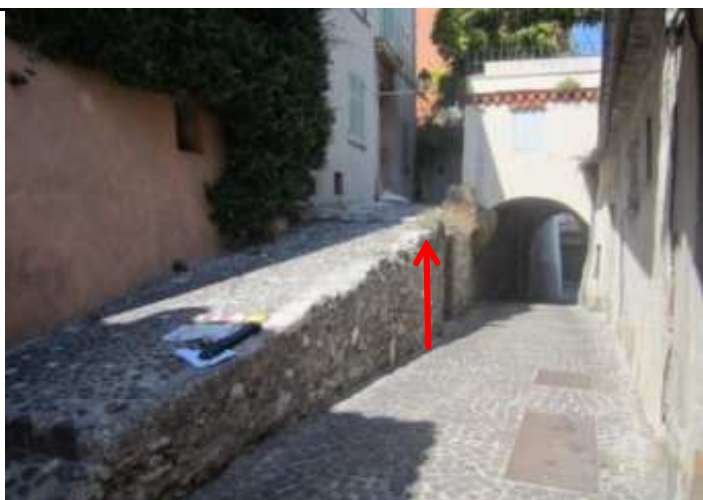
Article 1 - 1° Pentes

Poser un garde-corps avec barreaudage le long du cheminement si la hauteur du dénivelé est supérieure à 40 cm.

GARDE-CORPS - création	qtés	estim	détail	TOTAL	mois de référence
	estim	unit HT	€ HT		
longueur du garde-corps (mL)	12			6 300	oct-11
poser un garde-corps avec barreaudage					
scellement et raccord					
finitions et peinture					
TOTAL				6 300	<i>oct-11</i>

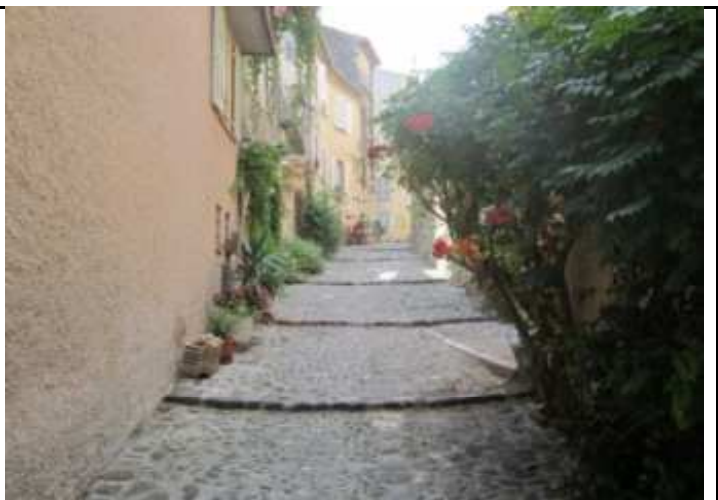
La rue du Barri reste inaccessible aux utilisateurs de fauteuil roulant.

Voir OD 48.1

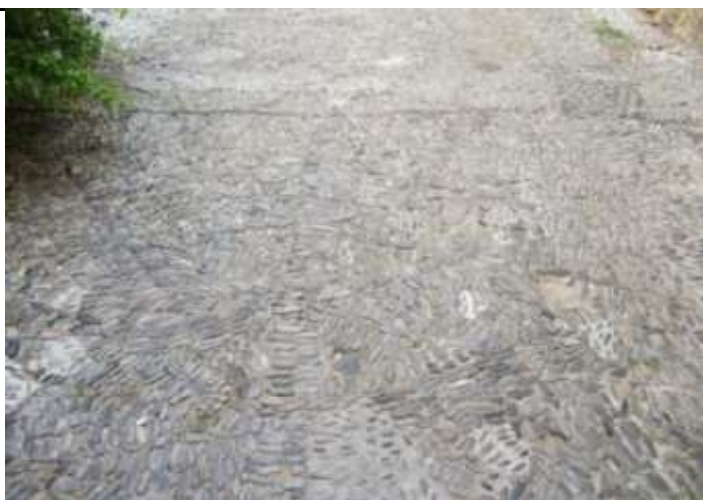
Le revêtement n'est pas uniforme.
Selon le classement patrimonial de la Calade, envisager un rejointoyage partiel sur 140 cm de largeur vers l'entrée de l'église et de la bibliothèque ou la mise d'un autre système permettant le roulage d'un fauteuil.

Sinon, prévoir une aide à la personne le cas échéant.

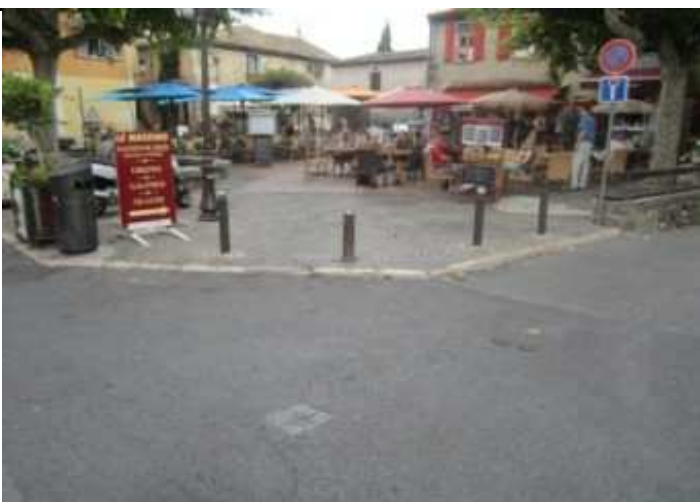
*Arrêté du 15 Janvier 2007 (voirie et espaces publics)
Article 1 - 5° Ressauts*

Remplacer les potelets existants par des potelets conformes (x4).
Aucun mobilier ne sera inférieur à 40 cm.
La partie supérieure de la borne doit être visuellement contrastée.

Remonter la signalisation de manière à ce qu'elle offre un passage libre en sous-face de 2,2 m (x1)

CHEMINEMENT - création bateau	qtés estim	estim unit HT	détail € HT	TOTAL € HT	mois de référence
nombre de bateau(x)	1			1 260	oct-11
bordure dépose-repose décapage fond de forme grave ciment raccords d'enrobé					
TOTAL				1 260	oct-11

MOBILIER URBAIN - remplacement potelet	qtés estim	estim unit HT	détail € HT	TOTAL € HT	mois de référence
nombre de potelet(s)	4			2 500	oct-11
démolition revêtement existant, dépose existant pose poteau conforme (h = 120cm), raccords, finitions					
TOTAL				2 500	oct-11

PANNEAU DE SIGNALISATION	qtés estim	estim unit HT	détail € HT	TOTAL € HT	mois de référence
nombre de panneau(x)	1			400	oct-11
Changement poteau, pose					
TOTAL				400	oct-11

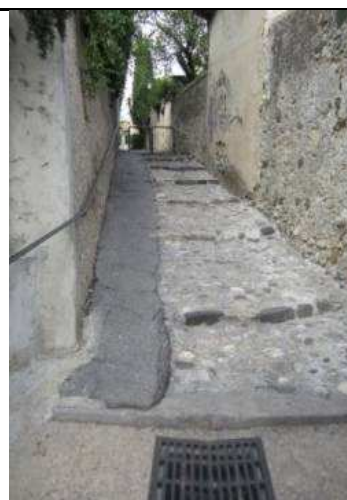
Le chemin des roses reste inaccessible
aux utilisateurs de fauteuil roulant.

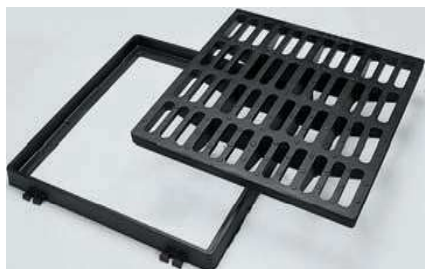
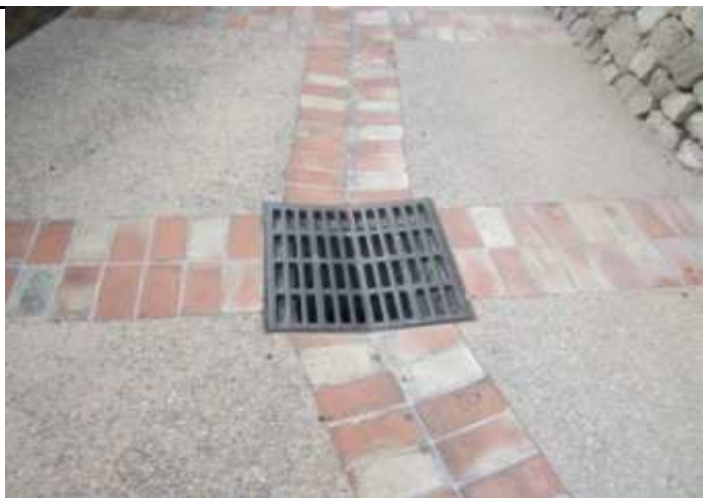
Article 1 - 6° Equipements et mobiliers sur cheminement

Remplacer la grille existante par une grille conforme avec un maillage inférieur à 2 cm.

GRILLE - remplacement	qtés	estim	détail	TOTAL	mois de référence
	estim	unit HT	€ HT		
nombre de grille(s)	4				
fourniture et pose d'une grille de 60x60					
TOTAL				2 400	<i>oct-11</i>

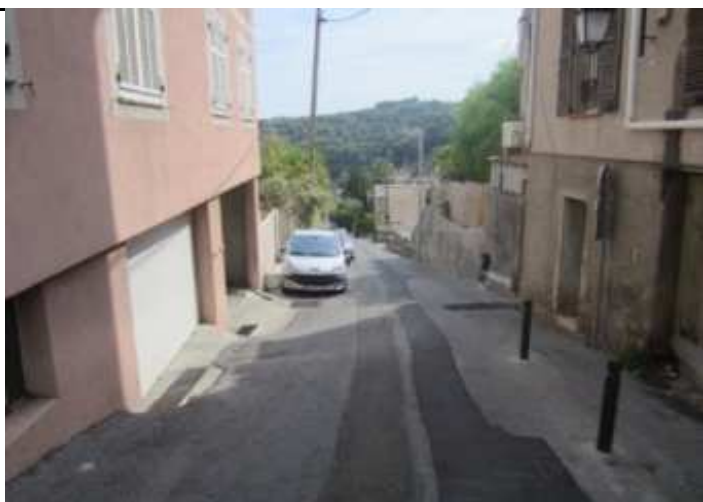
Le cheminement reste inchangé du fait de la topographie des lieux.

Il reste inaccessible aux UFR en autonomie. Prévoir une aide à la personne le cas échéant.

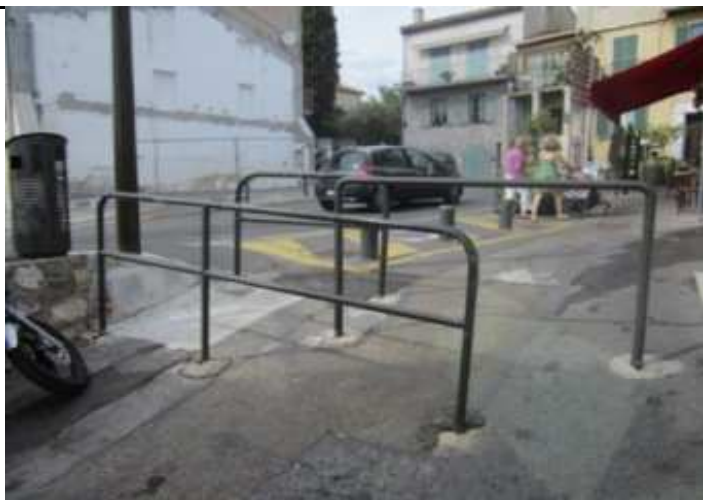
Article 1 - 6° Equipements et mobiliers sur cheminement

Poser une barrière sélective permettant le passage des utilisateurs de fauteuil roulant ou d'une poussette

POSE d'une barrière sélective conforme	qtés estim	estim unit HT	détail € HT	TOTAL € HT	mois de référence
nombre de barrière(s)	1				
ancrage au sol					
fourniture et pose barrière sélective					
raccords et finitions					
TOTAL				1 800	<i>oct-11</i>

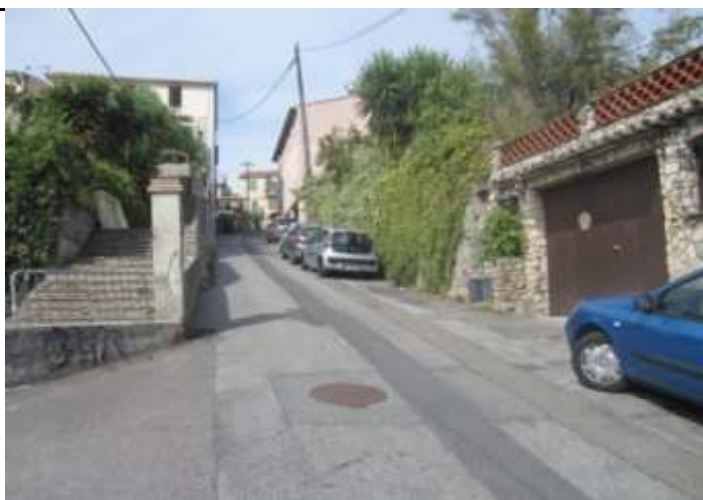
Décret du 21 décembre 2006 (voirie et espaces publics)
Article 1 - 1° Cheminements

Supprimer le stationnement le long de la rue.
Créer un cheminement piétons en réalisant un marquage au sol à la peinture routière (largeur de 140 cm).
Une autre solution pourrait être la mise en place d'une zone de rencontre où le piéton est prioritaire sur les véhicules (calades St Roch et des Migraniers)

MARQUAGE - création	qtés estim	estim unit HT	détail € HT	TOTAL € HT	mois de référence
longueur du cheminement (mL)				6 000	oct-11
traçage et implantation					
marquage des bandes à la peinture routière

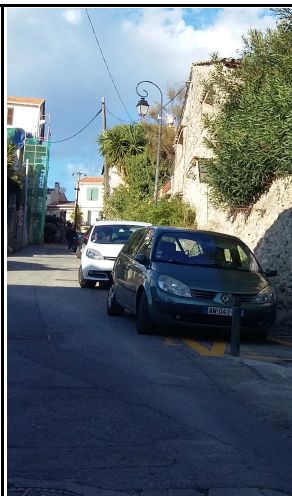
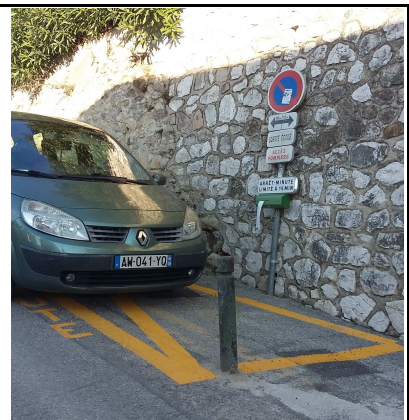
- pour un poteau d'une hauteur de 60cm, la largeur de l'embase doit être de 60 cm minimum
- pour un poteau d'une hauteur de 1 m, la largeur de l'embase doit être de 23 cm minimum
- pour un poteau d'une hauteur de 1,2 m, la largeur de l'embase doit être de 6 cm minimum

Aucun mobilier ne sera inférieur à 40 cm. La partie supérieure de la borne doit être visuellement contrastée.
x6 (sur toute la rue).

MOBILIER URBAIN - remplacement potelet et borne	qtés	estim	détail	TOTAL	mois de référence
	estim	unit HT	€ HT		
nombre de potelet(s) et borne(s)	6				
démolition revêtement existant					
dépose existant					
pose poteau conforme (h = 120cm)					
raccords, finitions					
TOTAL				3 780	<i>mars-17</i>

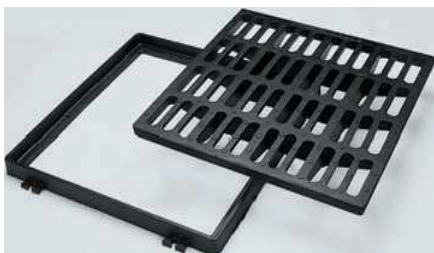
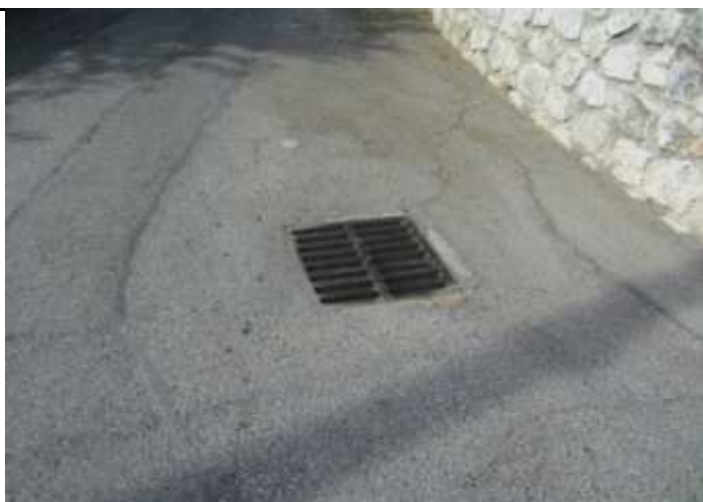
Principe
Remplacer la grille existante par une grille conforme avec un maillage inférieur à 2 cm.

x5 (sur l'ensemble de la rue)

GRILLE - remplacement	qtés	estim	détail	TOTAL	mois de référence
	estim	unit HT	€ HT		
nombre de grille(s)	5				
fourniture et pose d'une grille de 50x50					
TOTAL				2 100	<i>oct-11</i>

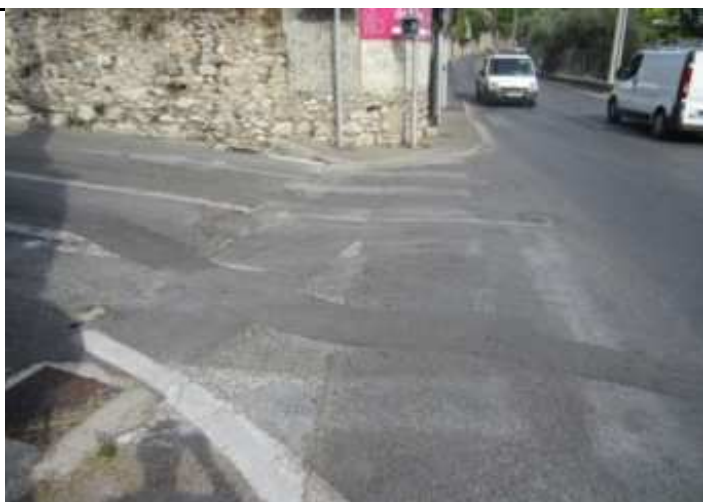
Modifier et/ou compléter la traversée avec les éléments indiqués dans le tableau ci-dessous.

TRAVERSEE DE CHAUSSEE - mise en conformité	qtés estim	estim unit HT	détail € HT	TOTAL € HT	mois de référence
SIGNALETIQUE AU SOL					
fourniture et pose bande podotactile	2				
mise en contraste bande podotactile existante	0				
fourniture et pose bande de guidage	1				
marquage de la traversée	0				
peinture et finitions					
SIGNALETIQUE SONORE POUR FEUX TRICOLORES					
fourniture et pose module sonore	1				
MOBILIER URBAIN					
fourniture et pose potelet conforme (h=120 cm, contrasté)	0				
raccord de revêtement, finitions (y compris contraste)					
LIAISON AVEC LE TROTTOIR					
création d'un bateau avec ressaut inférieur à 2 cm	0				
meulage de l'arrête pour chanfrein à 1 pour 3	0				
raccords, peinture et finitions					
CHANGEMENT DES GRILLES					
Fourniture et pose d'une grille de 30x30	0				
raccord de revêtement, finitions					
TOTAL				1 590	oct-11

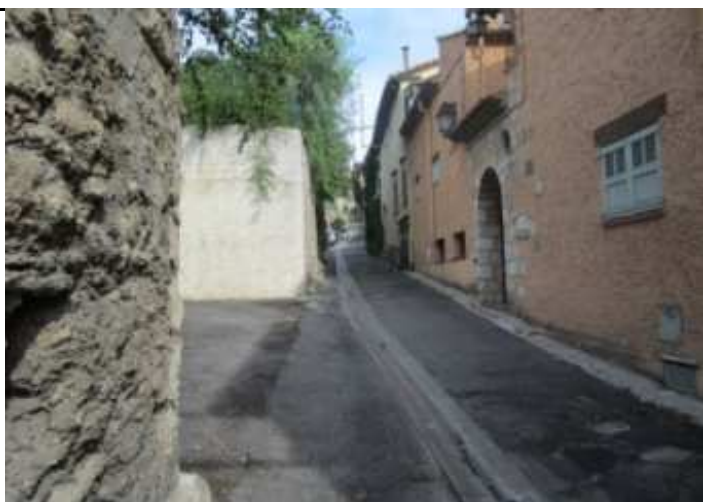
Le cheminement reste inchangé du fait de la topographie des lieux.

Il reste inaccessible aux UFR en autonomie. Prévoir une aide à la personne le cas échéant.

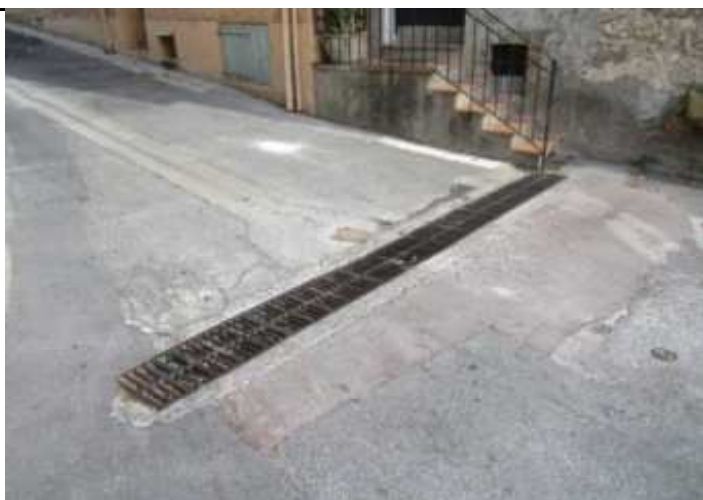
Changer la grille pour un caillebotis à mailles carrées 2 x 2 cm.

CAILLEBOTIS - pose	qtés	estim	détail	TOTAL	mois de
	estim	unit HT	€ HT		
nombre de grille(s)	1				
caillebotis maille carrée 2 x 2 cm voirie					
TOTAL				700	<i>oct-11</i>

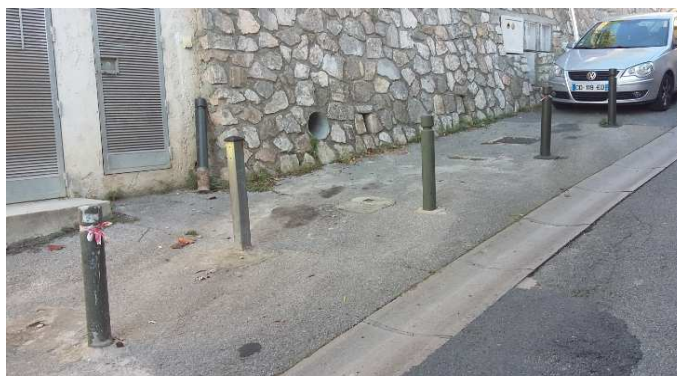
Poser un potelet conforme :
 - pour un poteau d'une hauteur de 60cm, la largeur de l'embase doit être de 60 cm minimum
 - pour un poteau d'une hauteur de 1 m, la largeur de l'embase doit être de 23 cm minimum
 - pour un poteau d'une hauteur de 1,2 m, la largeur de l'embase doit être de 6 cm minimum
 Aucun mobilier ne sera inférieur à 40 cm. La partie supérieure de la borne doit être visuellement contrastée.
 x7

MOBILIER URBAIN - remplacement potelet	qtés	estim	détail	TOTAL	mois de référence
	estim	unit HT	€ HT		
nombre de potelet(s)	7				
démolition revêtement existant					
dépose existant					
pose poteau conforme (h = 120cm)					
raccords, finitions					
TOTAL				4 410	<i>mars-17</i>

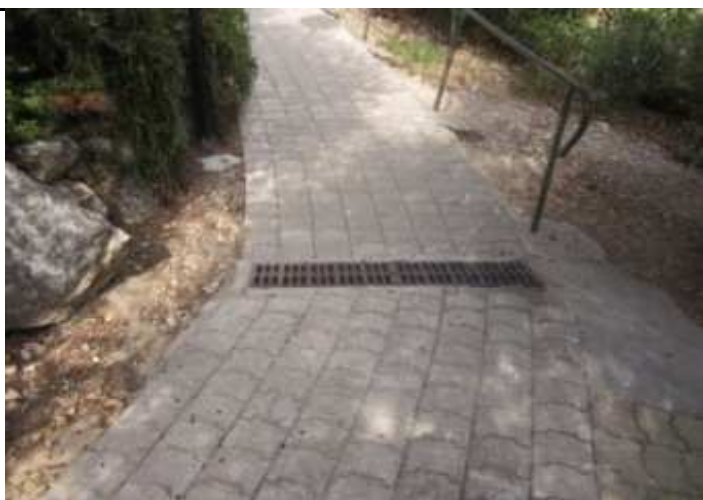
Changer la grille pour un caillebotis à mailles carrées 2 x 2 cm.

x4

CAILLEBOTIS - pose	qtés	estim	détail	TOTAL	mois de
	estim	unit HT	€ HT		
nombre de grille(s)	4				
caillebotis maille carrée 2 x 2 cm voirie					
TOTAL				1 400	<i>oct-11</i>

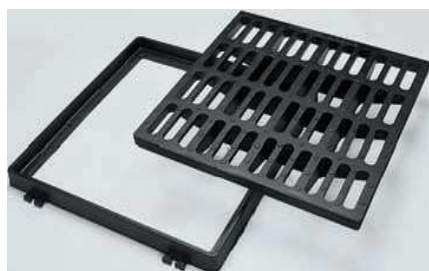
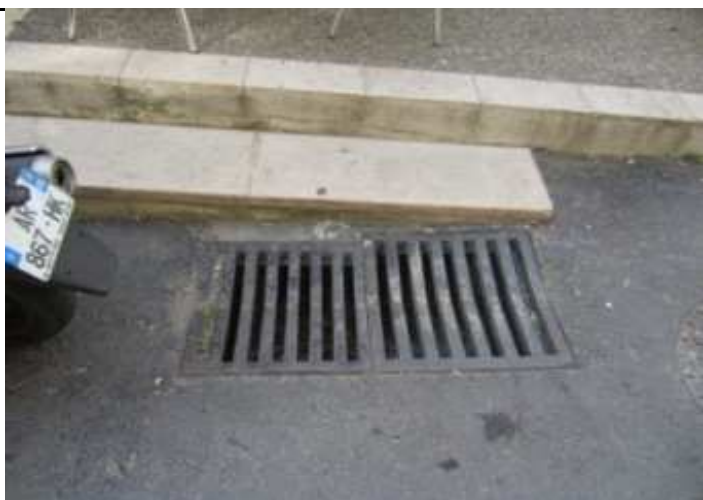
Remplacer la grille existante par une grille conforme avec un maillage inférieur à 2 cm.

x2

GRILLE - remplacement	qtés	estim	détail	TOTAL	mois de référence
	estim	unit HT	€ HT		
nombre de grille(s)	2				
fourniture et pose d'une grille de 50x50					
TOTAL				900	<i>oct-11</i>

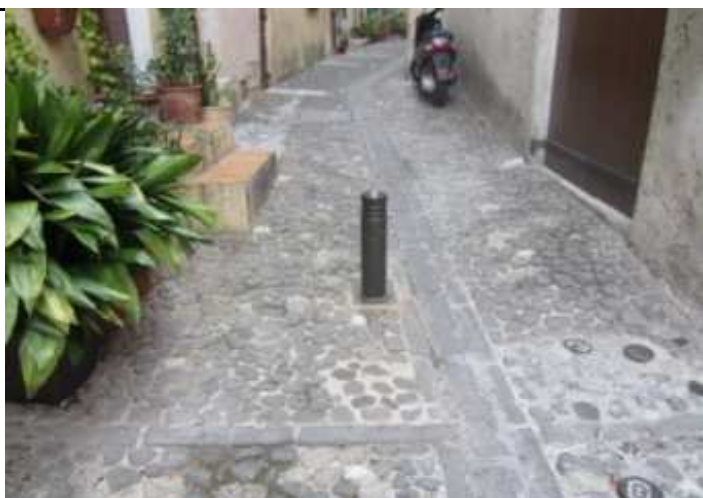
Poser un potelet conforme :
 - pour un poteau d'une hauteur de 60cm, la largeur de l'embase doit être de 60 cm minimum
 - pour un poteau d'une hauteur de 1 m, la largeur de l'embase doit être de 23 cm minimum
 - pour un poteau d'une hauteur de 1,2 m, la largeur de l'embase doit être de 6 cm minimum
 Aucun mobilier ne sera inférieur à 40 cm.
 La partie supérieure de la borne doit être visuellement contrastée.
 x1

MOBILIER URBAIN - remplacement potelet	qtés estim	estim unit HT	détail € HT	TOTAL € HT	mois de référence
nombre de potelet(s)	1				
démolition revêtement existant					
dépose existant					
pose poteau conforme (h = 120cm)					
raccords, finitions					
TOTAL				630	<i>oct-11</i>

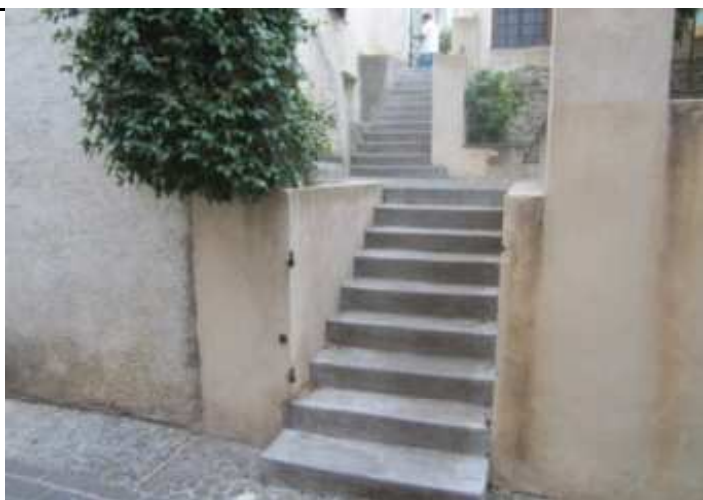
La place de la catastrophe reste inaccessible aux utilisateurs de fauteuil roulant.

Le manque de place ne permet pas de créer une rampe conforme sauf à prendre une grande emprise sur la petite place

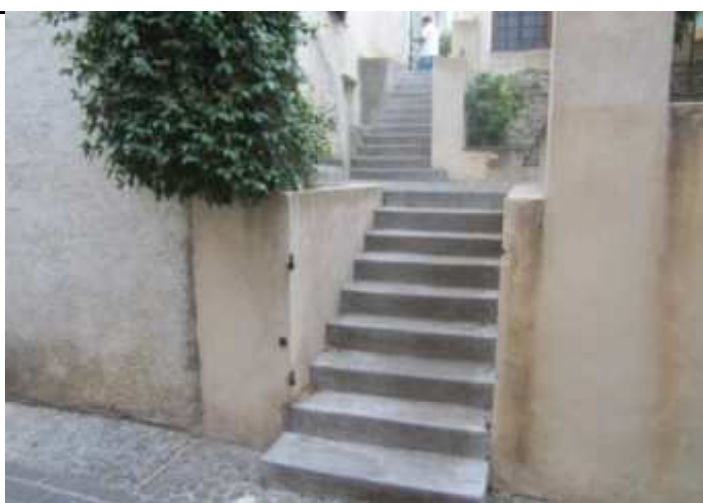
Peindre le 1er et le dernier nez de marche de chaque volée avec une peinture antidérapante et contrastée.

Poser une main courante sur l'escalier.

ESCALIER - sécurisation des escaliers voirie	qtés estim	estim unit HT	détail € HT	TOTAL € HT	mois de référence
MARQUAGE AU SOL pose de nez de marche non-glissants contrastés sur première et dernière marche de chaque volée peinture et finitions	4				
MAIN COURANTE PROLONGEMENT fourniture et pose prolongement main courante peinture et finitions	0				
MAIN COURANTE POSE fourniture et pose main courante sur écuyers fourniture et pose main courante sur potelets peinture et finitions	1 0				
TOTAL				1 600	oct-11

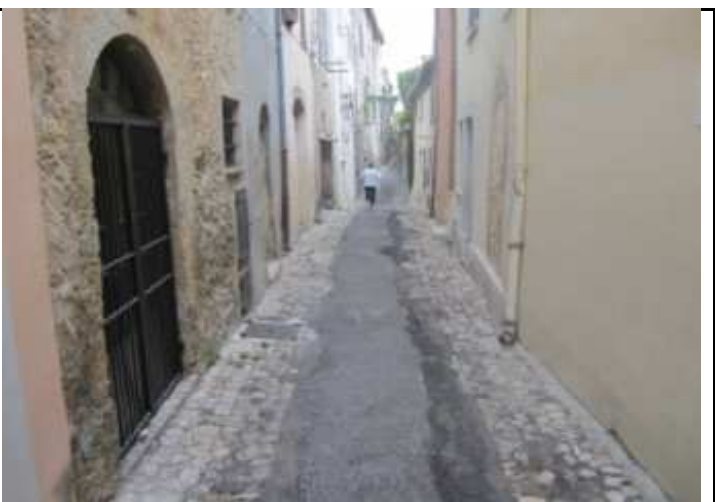
Revêtement du cheminement non dur et/ou non uniforme

Principe
Reprendre complètement le trottoir existant sur 120 cm (partie centrale) par la création d'un revêtement dur, uniforme et non-glissant.

TROTTOIR - rénovation <i>Sous-réserves des difficultés techniques</i>	qtés estim	estim unit HT	détail € HT	TOTAL € HT	mois de référence
découpage du revêtement évacuation des gravois préparation du support reprise grave ciment application enrobé bitumineux raccords et finitions					
TOTAL				16 200	<i>oct-11</i>

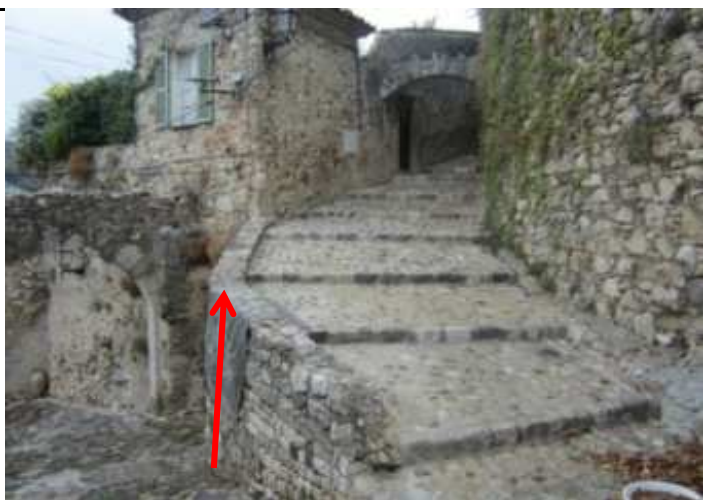
Poser un garde-corps avec barreaudage le long du cheminement si la hauteur du dénivelé est supérieure à 40 cm.

Etudier la possibilité de prolonger la main courante existante en bas pour les personnes à mobilité réduite.

GARDE-CORPS - création	qtés	estim	détail	TOTAL	mois de
	estim	unit HT	€ HT		
longueur du garde-corps (mL)	9			4 700	<i>oct-11</i>
poser un garde-corps avec barreaudage					
scellement et raccord finitions et peinture					
TOTAL				4 700	<i>oct-11</i>

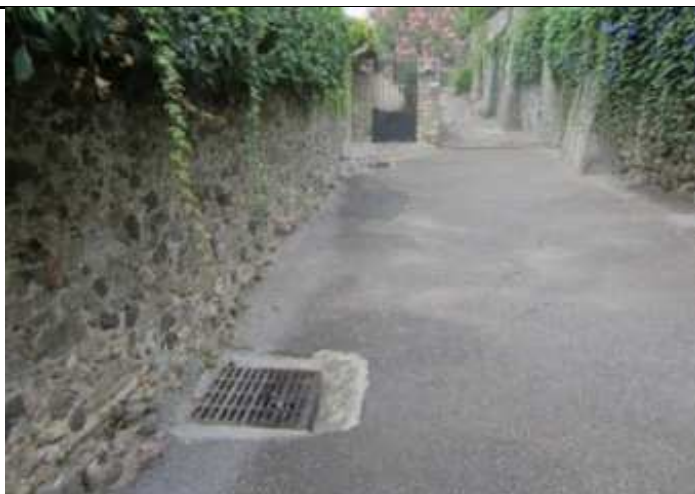
Remplacer la grille existante par une grille conforme avec un maillage inférieur à 2 cm.

x2

CAILLEBOTIS - pose	qtés	estim	détail	TOTAL	mois de référence
	estim	unit HT	€ HT		
nombre de grille(s)	1			700	oct-11
caillebotis maille carrée 2 x 2 cm voirie					
TOTAL				700	<i>oct-11</i>

GRILLE - remplacement	qtés	estim	détail	TOTAL	mois de référence
	estim	unit HT	€ HT		
nombre de grille(s)	2			1 100	oct-11
fourniture et pose d'une grille de 60x60					
TOTAL				1 100	<i>oct-11</i>

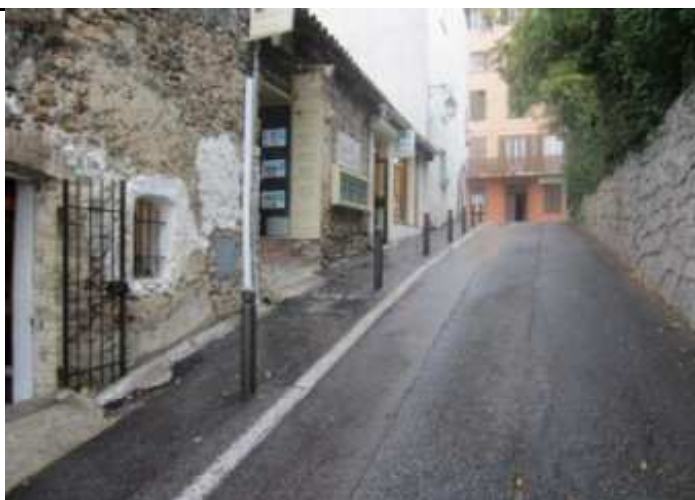
Poser un potelet conforme :
 - pour un poteau d'une hauteur de 60cm, la largeur de l'embase doit être de 60 cm minimum
 - pour un poteau d'une hauteur de 1 m, la largeur de l'embase doit être de 23 cm minimum
 - pour un poteau d'une hauteur de 1,2 m, la largeur de l'embase doit être de 6 cm minimum
 Aucun mobilier ne sera inférieur à 40 cm. La partie supérieure de la borne doit être visuellement contrastée.
 x7

MOBILIER URBAIN - remplacement potelet	qtés estim	estim unit HT	détail € HT	TOTAL € HT	mois de référence
nombre de potelet(s)	7				
démolition revêtement existant					
dépose existant					
pose poteau conforme (h = 120cm)					
raccords, finitions					
TOTAL				4 380	<i>oct-11</i>

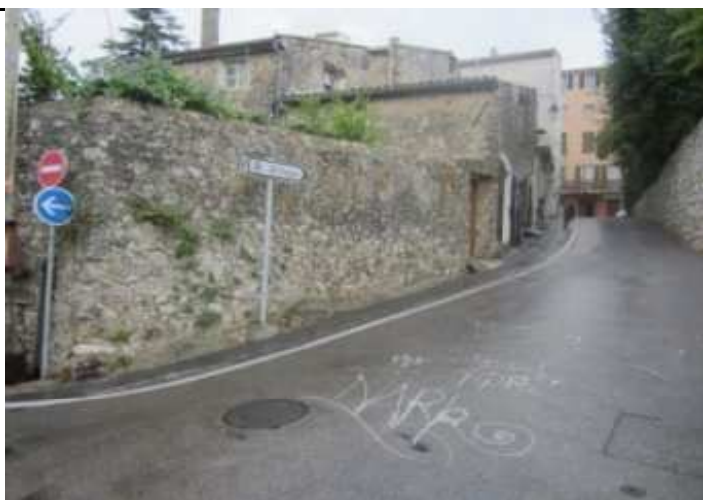
Reprendre le marquage au sol à la peinture routière au bas de la pente pour obtenir une largeur de 1,4 m

MARQUAGE - création	qtés	estim	détail	TOTAL	mois de
	estim	unit HT	€ HT		
traçage et implantation				600	oct-11
marquage des bandes à la peinture routière

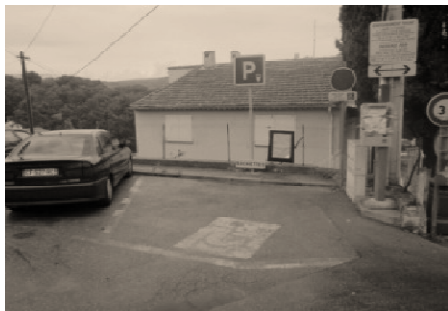
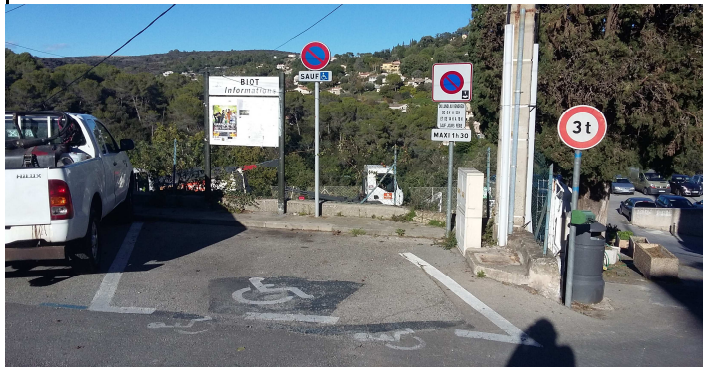
Arrêté du 15 Janvier 2007 (voirie et espaces publics)
Article 1 - 8° Stationnement réservé

STATIONNEMENT - marquage	qtés estim	estim unit HT	détail € HT	TOTAL € HT	mois de référence
nombre de place(s)	0				
marquage au sol (largeur de 3,30m)					
TOTAL				0	<i>oct-11</i>

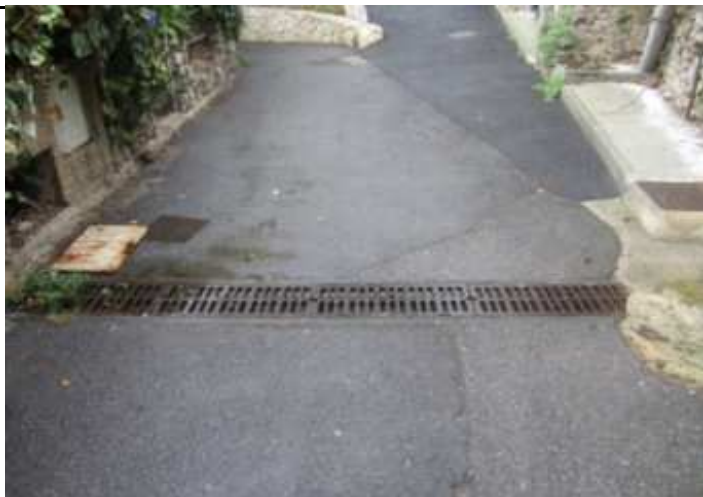
*Arrêté du 15 Janvier 2007 (voirie et espaces publics)
Article 1 - 6° Equipements et mobiliers sur cheminement*

Remplacer la grille existante par une grille conforme avec un maillage inférieur à 2 cm.

CAILLEBOTIS - pose	qtés	estim	détail	TOTAL	mois de référence
	estim	unit HT	€ HT		
nombre de grille(s)	1			700	oct-11
caillebotis maille carrée 2 x 2 cm voirie					
TOTAL				700	<i>oct-11</i>

GRILLE - remplacement	qtés	estim	détail	TOTAL	mois de référence
	estim	unit HT	€ HT		
nombre de grille(s)	1			600	oct-11
fourniture et pose d'une grille de 60x60					
TOTAL				600	<i>oct-11</i>

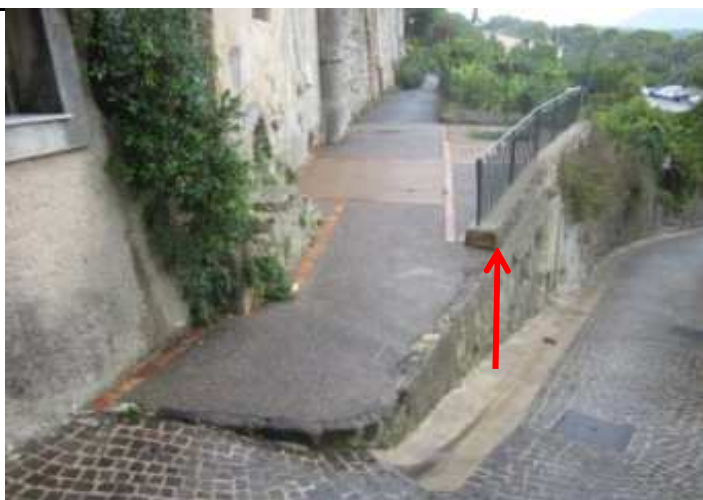
Arrêté du 15 Janvier 2007 (voirie et espaces publics)

Article 1 - 1° Pentes

Poser un garde-corps avec barreaudage le long du cheminement si la hauteur du dénivelé est supérieure à 40 cm (prolongement de celui existant).

GARDE-CORPS - création	qtés	estim	détail	TOTAL	mois de référence
	estim	unit HT	€ HT		
longueur du garde-corps (mL)	3			1 600	oct-11
poser un garde-corps avec barreaudage					
scellement et raccord finitions et peinture					
TOTAL				1 600	<i>oct-11</i>

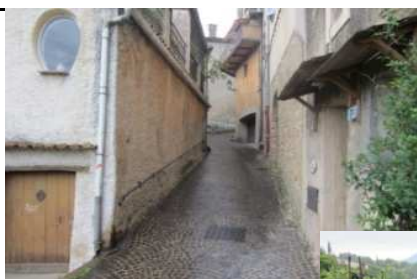
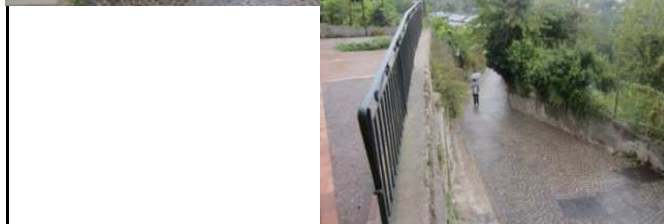
La calade du cimetière reste inaccessible aux utilisateurs de fauteuil roulant.

PAS DE PRECONISATION

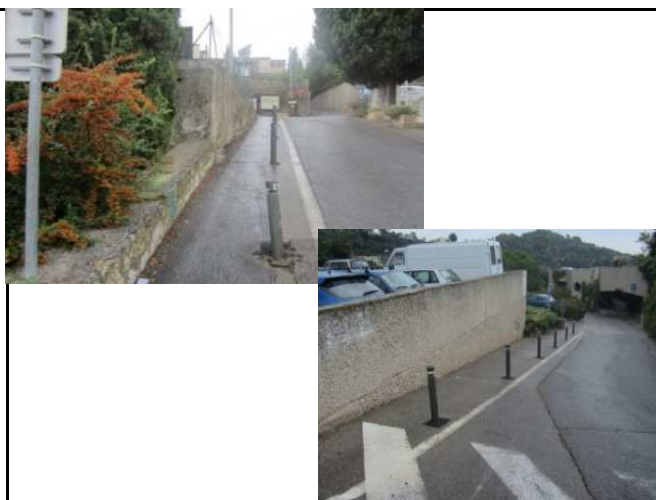
Le cheminement reste inchangé du fait de la topographie des lieux.

Il reste inaccessible aux UFR en autonomie. Prévoir une aide à la personne le cas échéant.

PAS DE PRECONISATION

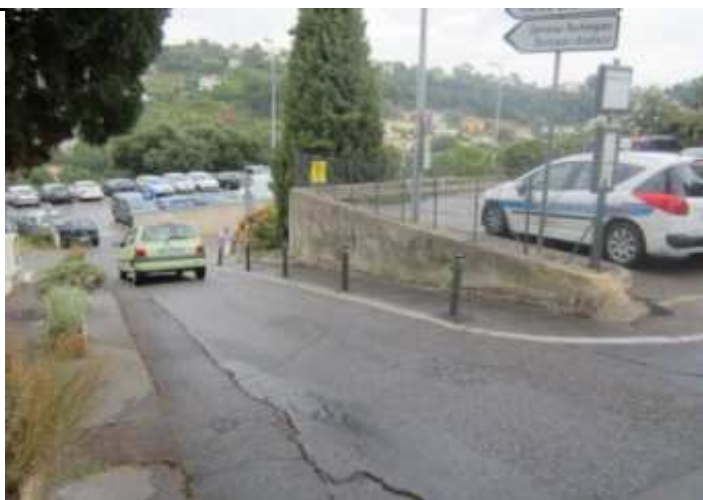
Arrêté du 15 Janvier 2007 (voirie et espaces publics)

Article 1 - 6° Equipements et mobiliers sur cheminement

Les poser de manière à laisser un passage de 140 cm de large pour le cheminement piétons.

MOBILIER URBAIN - remplacement potelet	qtés	estim	détail	TOTAL	mois de référence
	estim	unit HT	€ HT		
nombre de potelet(s)	5			3 130	oct-11
démolition revêtement existant					
dépose existant					
pose poteau conforme (h = 120cm) raccords, finitions					
TOTAL				3 130	oct-11

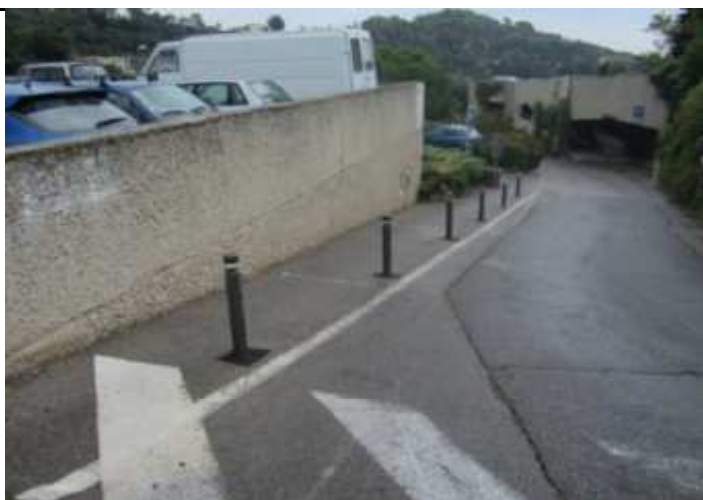
Arrêté du 15 Janvier 2007 (voirie et espaces publics)

Article 1 - 6° Equipements et mobiliers sur cheminement

Poser un potelet conforme :
 - pour un poteau d'une hauteur de 60cm, la largeur de l'embase doit être de 60 cm minimum
 - pour un poteau d'une hauteur de 1,2 m, la largeur de l'embase doit être de 6 cm minimum
 Aucun mobilier ne sera inférieur à 40 cm. La partie supérieure de la borne doit être visuellement contrastée.
 x6
 Les poser de manière à laisser un passage de 140 cm de large pour le cheminement piétons.

MOBILIER URBAIN - remplacement potelet	qtés	estim	détail	TOTAL	mois de
	estim	unit HT	€ HT		
nombre de potelet(s)	6				
démolition revêtement existant					
dépose existant					
pose poteau conforme (h = 120cm)					
raccords, finitions					
TOTAL				3 750	<i>oct-11</i>

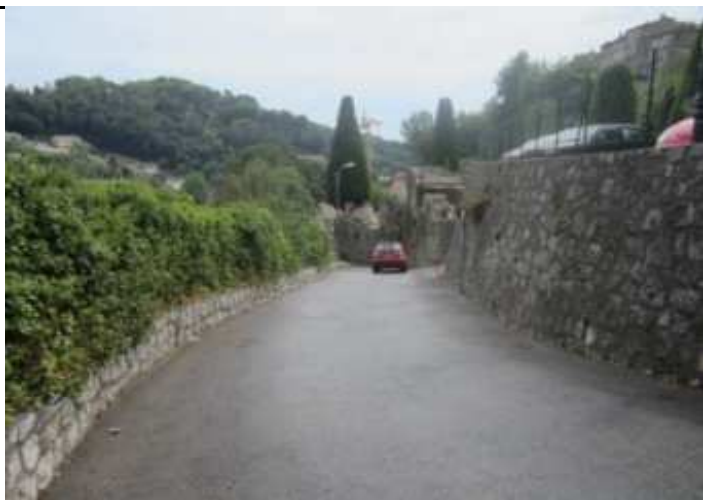
Après la route est trop étroite pour créer un marquage au sol de 1,4 m

Une autre solution pourrait être la mise en place d'une zone de rencontre où le piéton est prioritaire sur les véhicules

MARQUAGE - création	qtés estim	estim unit HT	détail € HT	TOTAL € HT	mois de référence
longueur du cheminement (mL)	100			3 000	oct-11
traçage et implantation					
marquage des bandes à la peinture routière
