PLAN DE MISE EN ACCESSIBILITE DE LA VOIRIE ET DES ESPACES PUBLICS (PAVE)

Révision n°1 (2017)

VILLE DE BIOT

RAPPORT DE SYNTHÈSE ET DE PROGRAMMATION

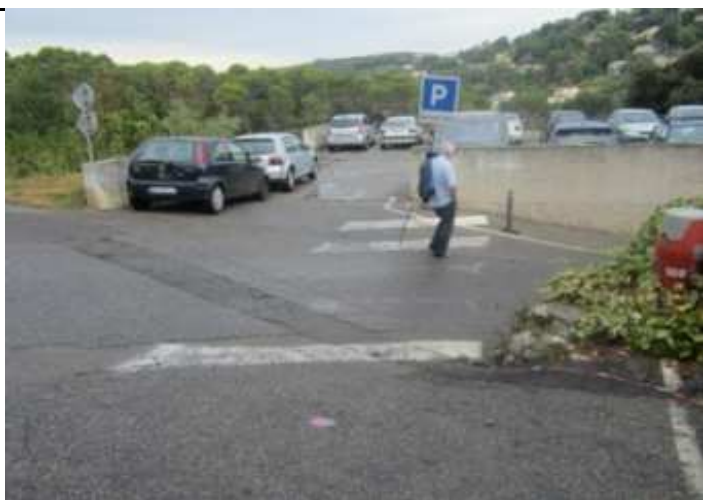
Arrêté du 15 janvier 2007

Article 1 - 4° Traversées pour piétons, 5° Ressauts, 6° Equipements et 10° Feux de circulation permanents

Modifier et/ou compléter la traversée avec les éléments indiqués dans le tableau ci-dessous.

TRAVERSEE DE CHAUSSEE - mise en conformité	qtés estim	estim unit HT	détail € HT	TOTAL € HT	mois de référence
SIGNALETIQUE AU SOL					
fourniture et pose bande podotactile	2				
mise en contraste bande podotactile existante	0				
fourniture et pose bande de guidage	1				
marquage de la traversée	0				
peinture et finitions					
SIGNALETIQUE SONORE POUR FEUX TRICOLORES					
fourniture et pose module sonore	0				
MOBILIER URBAIN					
fourniture et pose potelet conforme (h=120 cm, contrasté)	0				
raccord de revêtement, finitions (y compris contraste)					
LIAISON AVEC LE TROTTOIR					
création d'un bateau avec ressaut inférieur à 2 cm	0				
meulage de l'arrête pour chanfrein à 1 pour 3	0				
raccords, peinture et finitions					
CHANGEMENT DES GRILLES					
Fourniture et pose d'une grille de 30x30	0				
raccord de revêtement, finitions					
TOTAL				890	oct-11

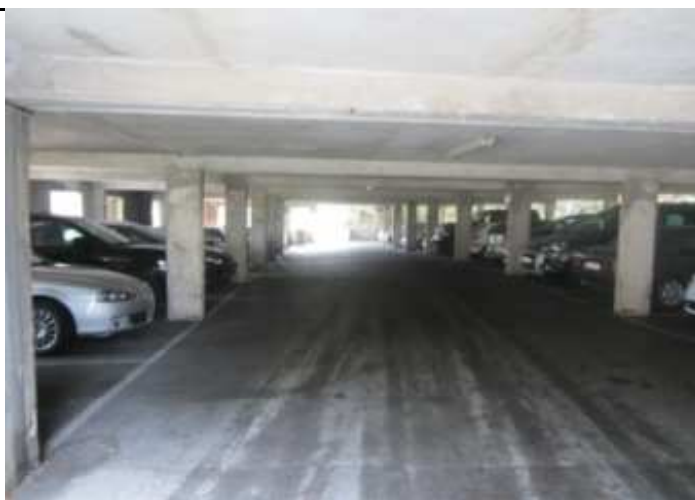
Arrêté du 15 Janvier 2007 (voirie et espaces publics)

Article 1 - 8° Stationnement réservé

Compte tenu du nombre de places dans le parking couvert, il est nécessaire de créer 2 places de stationnement réservées (ratio de 2% à respecter). Néanmoins, compte tenu de la présence d'une pente non conforme pour accéder au village, il semble plus opportun de créer ces places de stationnement proche du village.
Baliser une place réservée avec marquage au sol contrasté conforme (largeur 3,30m) et signalisation verticale (hauteur 2.20m).
x2

STATIONNEMENT - signalisation et marquage	qtés estim	estim unit HT	détail € HT	TOTAL € HT	mois de référence
nombre de place(s)	2				
installation panneau B6d + panneau M6h					
marquage au sol (largeur de 3,30m)					
TOTAL				2 300	<i>oct-11</i>
