PLAN DE MISE EN ACCESSIBILITE DE LA VOIRIE ET DES ESPACES PUBLICS (PAVE)

Révision n°1 (2017)

PC2 : Fiches itinéraires

Zone du Village de Biot

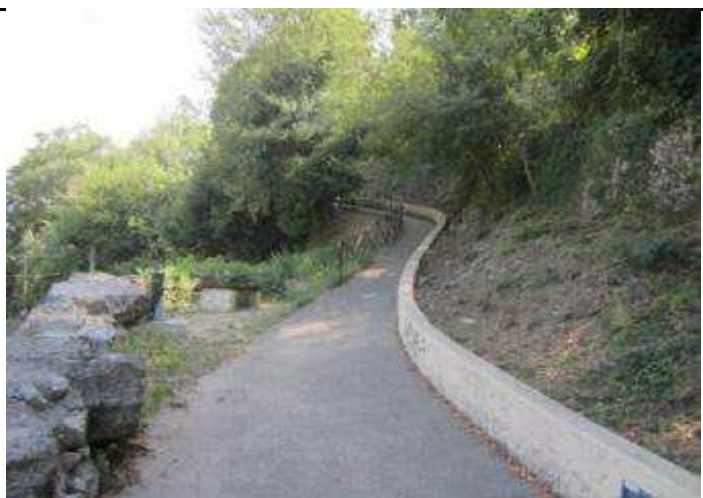
Le cheminement reste inchangé du fait de la topographie des lieux.

Il reste inaccessible aux utilisateurs de fauteuil roulant.

PAS DE PRECONISATION

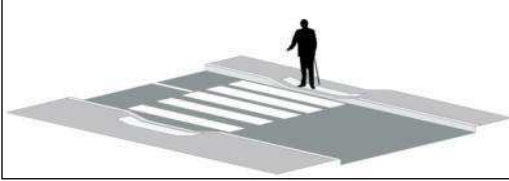
(côté chemin neuf)

Traversée modifiée

Principe
Modifier et/ou compléter la traversée avec les éléments indiqués dans le tableau ci-dessous.

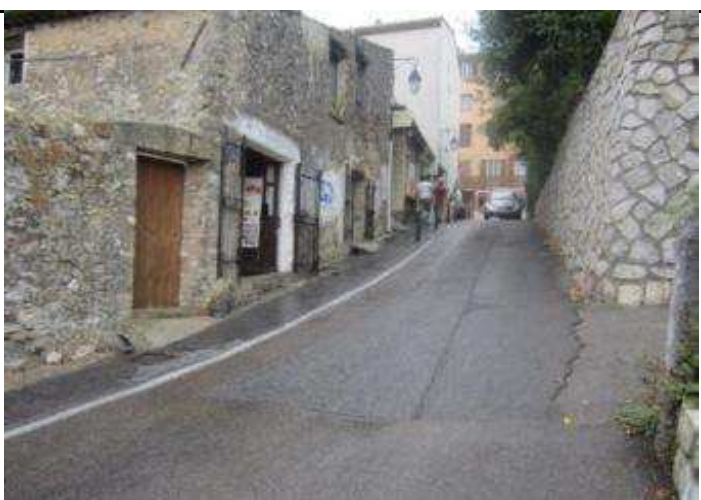
Pour les utilisateurs de fauteuil roulant, permettre l'accès au centre du village et l'utilisation des places de stationnement réservé.

Prévoir une aide à la personne afin d'accéder au centre du village.

PAS DE PRECONISATION

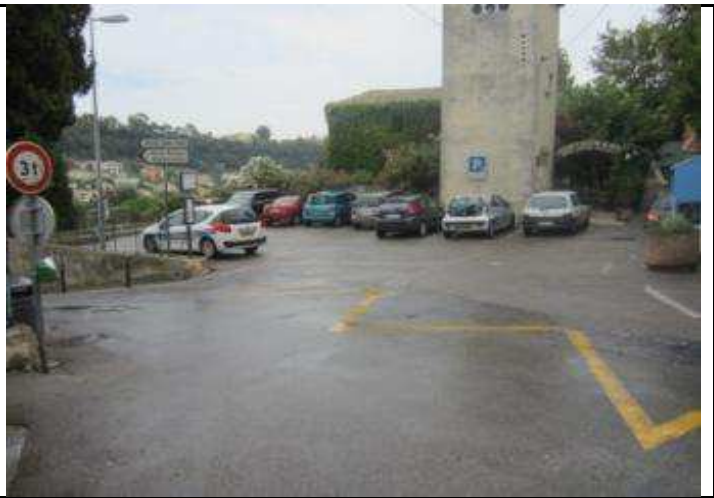
L'arrêt de bus reste inchangé
(impossibilité technique de créer
un arrêt de bus conforme à cet
emplacement).

PAS DE PRECONISATION

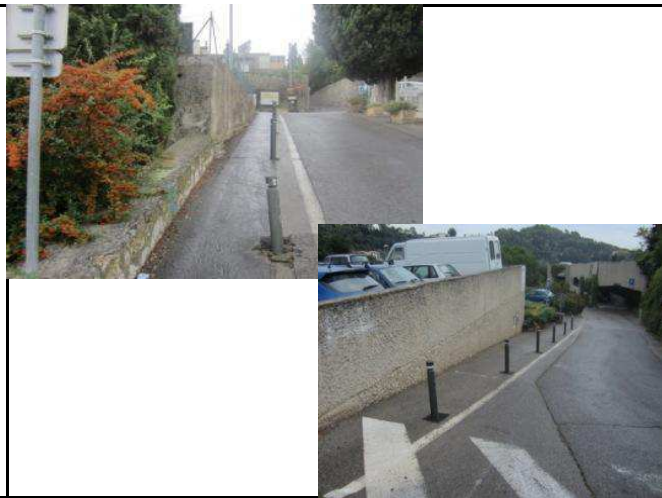
Le cheminement reste inchangé du fait de la topographie des lieux.

Il reste inaccessible aux UFR en autonomie. Prévoir une aide à la personne le cas échéant.

PAS DE PRECONISATION

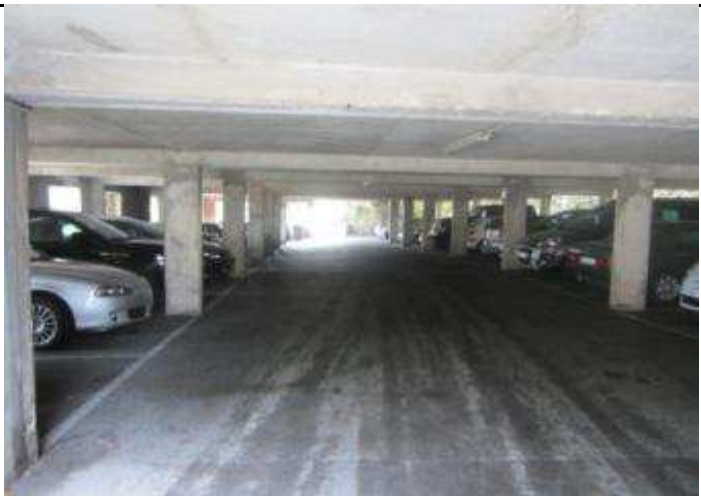
Compte tenu du nombre de places dans le parking couvert, il est nécessaire de créer 2 places de stationnement réservées (ratio de 2% à respecter). Néanmoins, compte tenu de la présence d'une pente non conforme pour accéder au village, il semble plus opportun de créer ces places de stationnement proche du village.
Baliser une place réservée avec marquage au sol contrasté conforme (largeur 3,30m) et signalisation verticale (hauteur 2.20m).
x2

STATIONNEMENT - signalisation et marquage	qtés estim	estim unit HT	détail € HT	TOTAL € HT	mois de référence
nombre de place(s)	2				
installation panneau B6d + panonceau M6h					
marquage au sol (largeur de 3,30m)					
TOTAL				2 300	<i>oct-11</i>

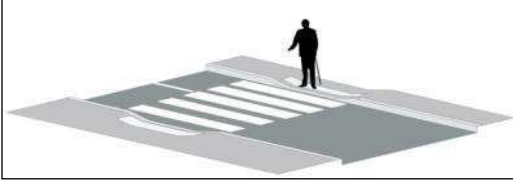
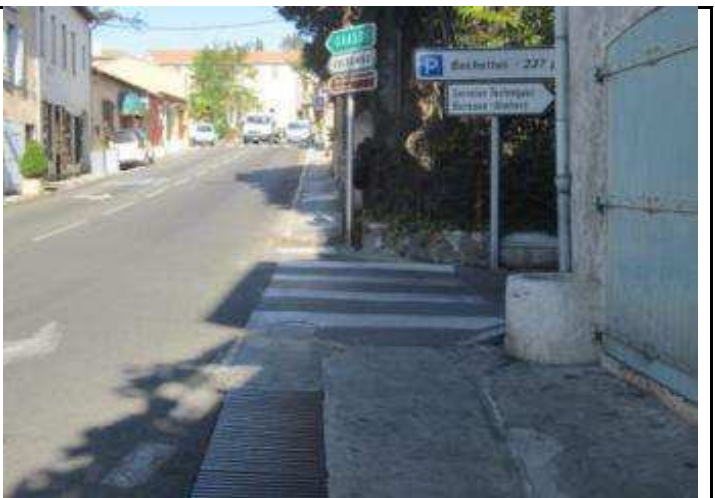
(accès au parking des bachettes)

Traversée de chaussée non réglementaire

Principe
Modifier et/ou compléter la traversée avec les éléments indiqués dans le tableau ci-dessous.

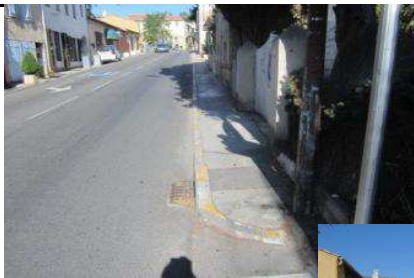
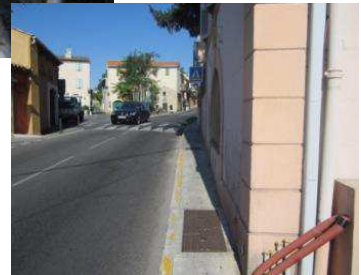
Il semble tout de même difficile sur le plan technique et spatial d'agrandir le trottoir existant

Une réflexion approfondie et un projet d'aménagement global doivent être menés pour l'aménagement et la création d'un cheminement piétons accessible et continu sur la route de Valbonne.

VOIR PROJET D'AMENAGEMENT GLOBAL

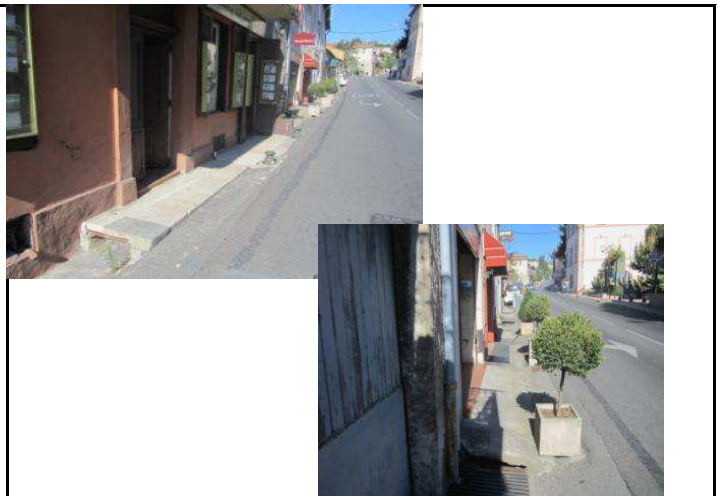
Le cheminement reste inchangé.

Utiliser le trottoir côté opposé si un projet global de travaux abouti sur cette partie de la route
Voir OC 37.4

VOIR OC 37.4

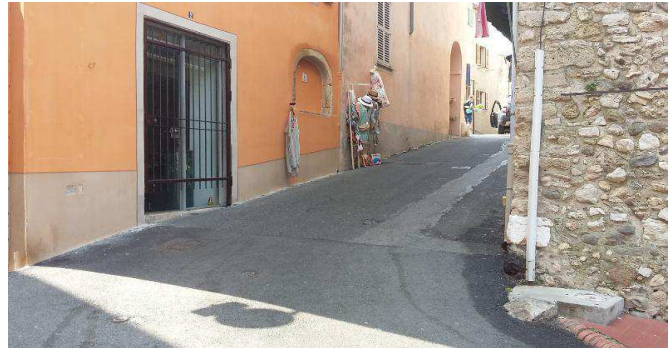
Le cheminement reste inchangé du fait de la topographie des lieux.

Il reste inaccessible aux UFR en autonomie. Prévoir une aide à la personne le cas échéant.

PAS DE PRECONISATION BATIMENT

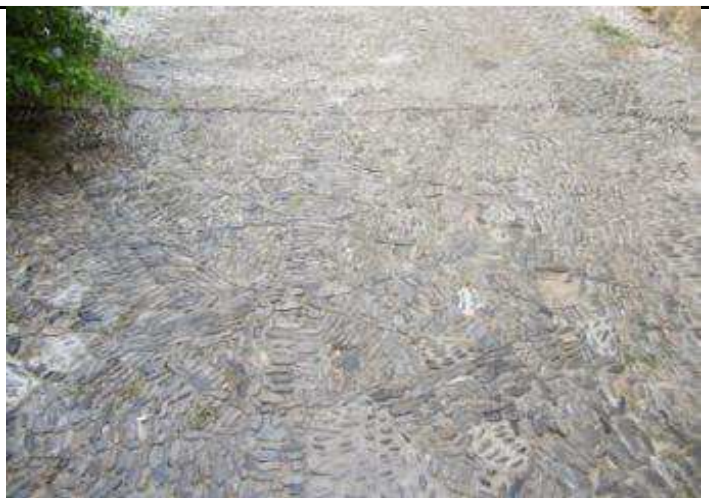
Le revêtement n'est pas uniforme.
Selon le classement patrimonial de la Calade, envisager un rejointoyage partiel sur 140 cm de largeur vers l'entrée de l'église et de la bibliothèque ou la mise d'un autre système permettant le roulage d'un fauteuil.

Sinon, prévoir une aide à la personne le cas échéant.

PAS DE PRECONISATION

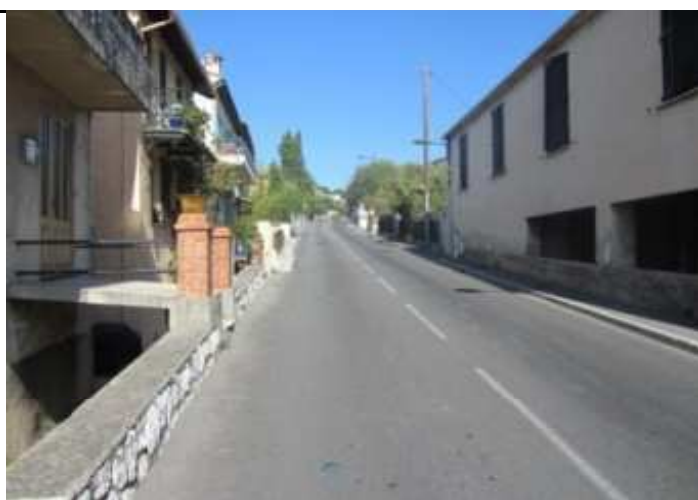
Le cheminement reste inchangé du fait de la topographie des lieux.

Il reste inaccessible aux UFR en autonomie. Prévoir une aide à la personne le cas échéant.

PAS DE PRECONISATION

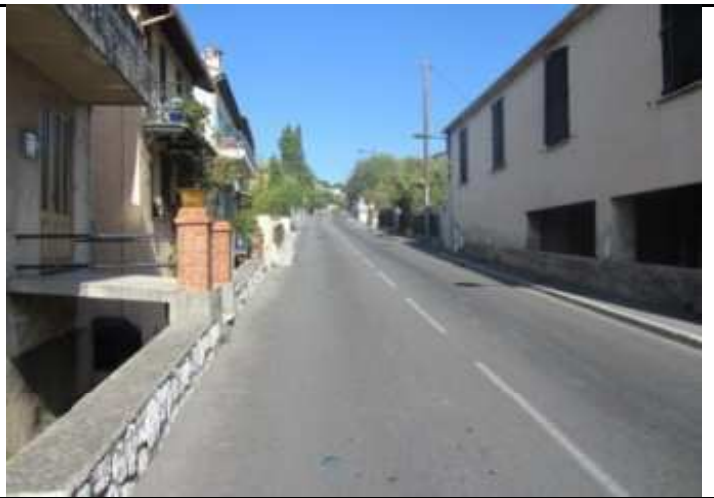
Le cheminement reste inchangé du fait de la topographie des lieux.

Il reste inaccessible aux UFR en autonomie. Prévoir une aide à la personne le cas échéant.

PAS DE PRECONISATION

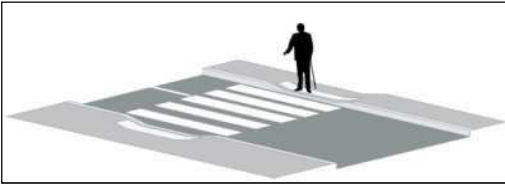
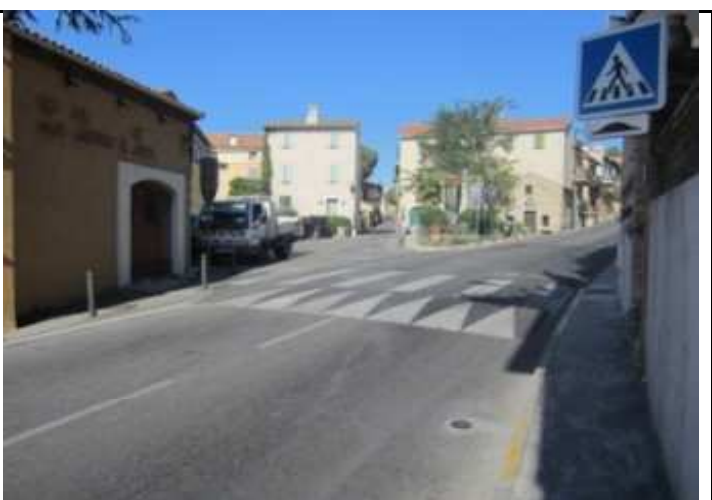
(devant l'école Langevin)

Traversée de chaussée non réglementaire

Principe
Modifier et/ou compléter la traversée avec les éléments indiqués dans le tableau ci-dessous.

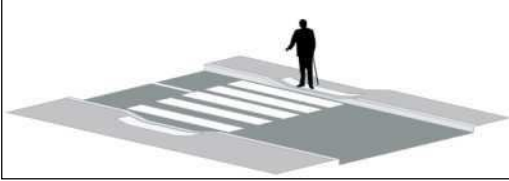
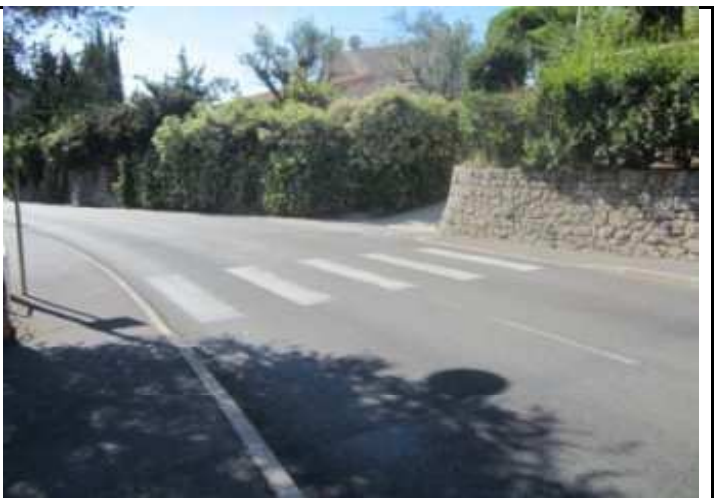
(au niveau de la résidence des oliviers)

Traversée de chaussée non réglementaire

Principe
Modifier et/ou compléter la traversée avec les éléments indiqués dans le tableau ci-dessous.

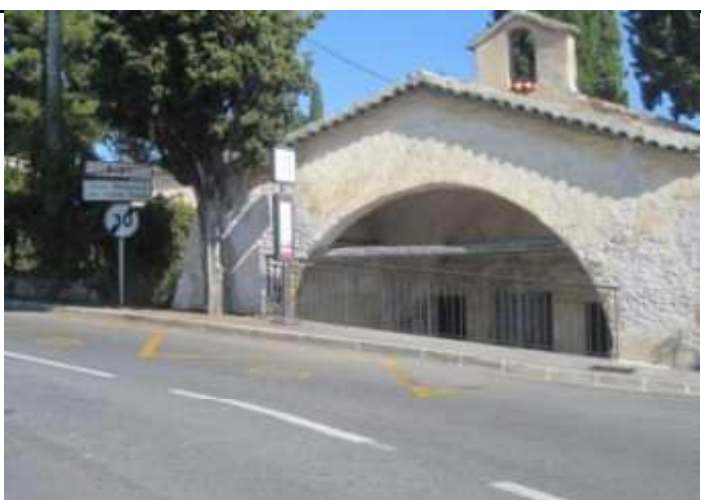
L'arrêt de bus reste inchangé et inaccessible aux utilisateurs de fauteuil roulant.

Il n'est pas possible de le déplacer.

PAS DE PRECONISATION

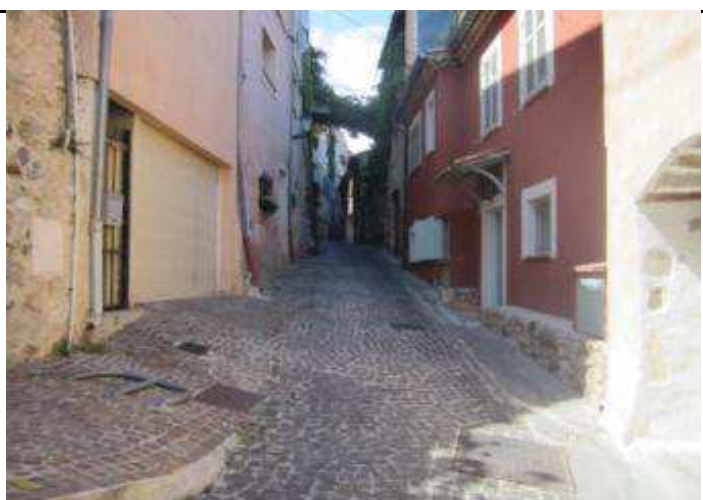
Le cheminement reste inchangé du fait de la topographie des lieux.

Il reste inaccessible aux UFR en autonomie. Prévoir une aide à la personne le cas échéant.

PAS DE PRECONISATION BATIMENT

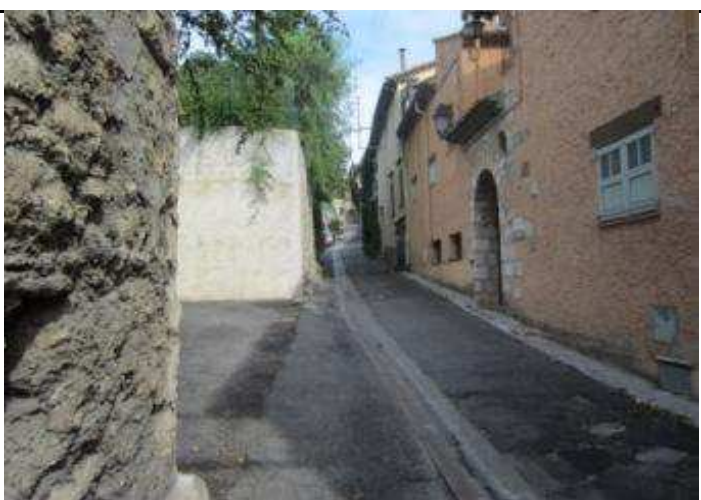
Le cheminement reste inchangé du fait de la topographie des lieux.

Il reste inaccessible aux UFR en autonomie. Prévoir une aide à la personne le cas échéant.

PAS DE PRECONISATION

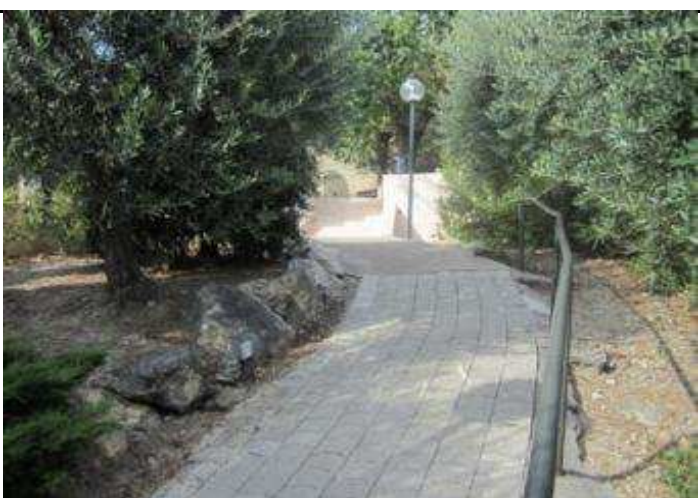
Le jardin Frédéric Mistral reste inaccessible aux utilisateurs de fauteuil roulant ou nécessitera une aide à la personne en passant par le bas du jardin

PAS DE PRECONISATION

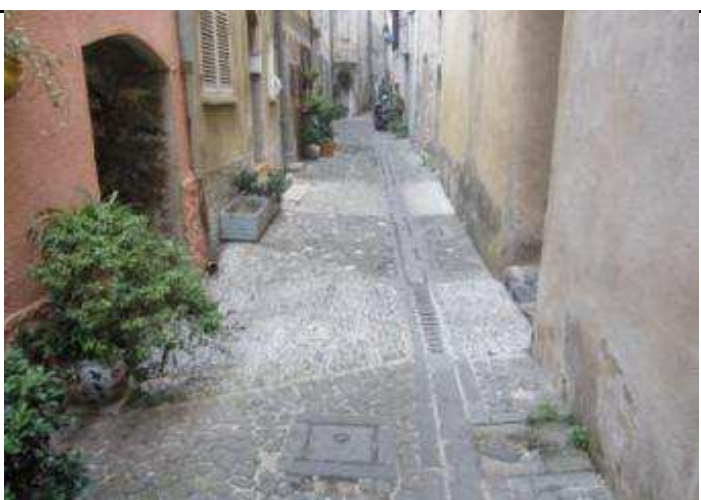
Le cheminement reste inchangé.

Prévoir une aide à la personne le cas échéant.

PAS DE PRECONISATION

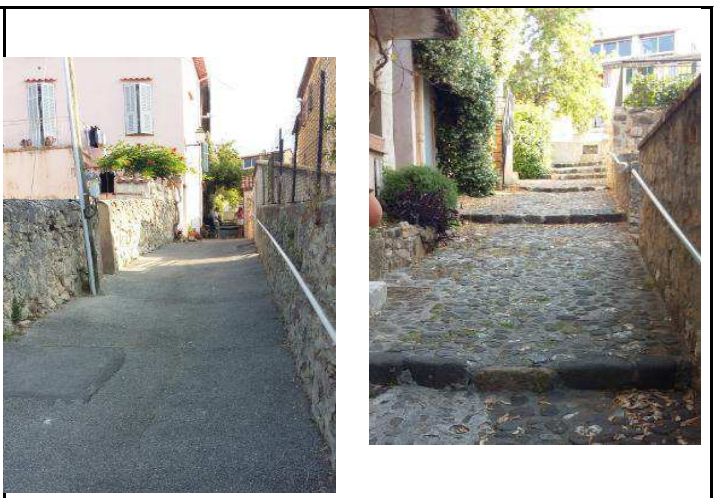
Une main courante est déjà installée pour les personnes à mobilité réduite.

Utiliser un autre accès le cas échéant.

PAS DE PRECONISATION

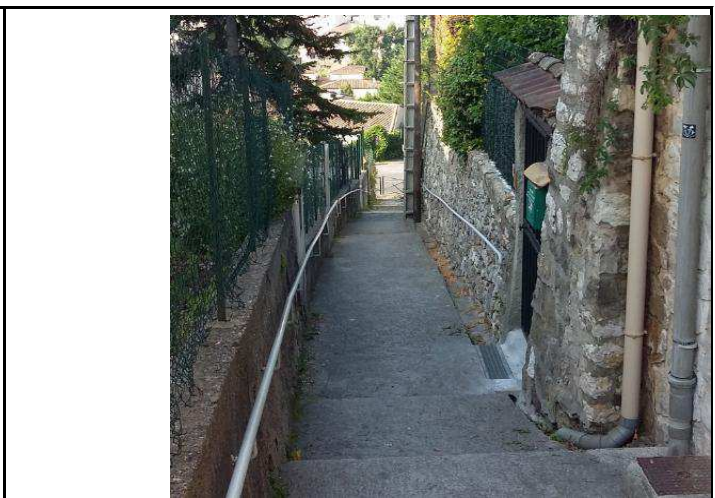
Une main courante est déjà installée pour les personnes à mobilité réduite.

Utiliser un autre accès le cas échéant.

PAS DE PRECONISATION

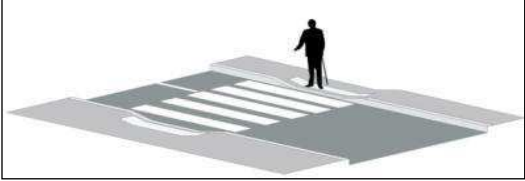
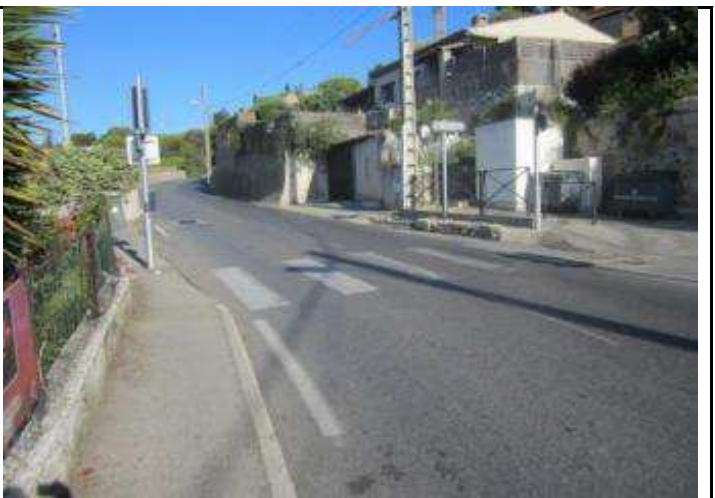
(au niveau du parking des migraniers)
Décaler la traversée de chaussée.

Traversée de chaussée non réglementaire

Principe
Modifier et/ou compléter la traversée avec les éléments indiqués dans le tableau ci-dessous.

TRAVERSEE DE CHAUSSEE - mise en conformité	qtés estim	estim unit HT	détail € HT	TOTAL € HT	mois de référence
SIGNALETIQUE AU SOL					
fourniture et pose bande podotactile	2				
mise en contraste bande podotactile existante	0				
fourniture et pose bande de guidage	1				
marquage de la traversée	1				
peinture et finitions					
SIGNALETIQUE SONORE POUR FEUX TRICOLORES					
fourniture et pose module sonore	1				
MOBILIER URBAIN					
fourniture et pose potelet conforme (h=120 cm, contrasté)	0				
raccord de revêtement, finitions (y compris contraste)					
LIAISON AVEC LE TROTTOIR					
création d'un bateau avec ressaut inférieur à 2 cm	1				
meulage de l'arrête pour chanfrein à 1 pour 3	0				
raccords, peinture et finitions					
CHANGEMENT DES GRILLES					
Fourniture et pose d'une grille de 30x30	0				
raccord de revêtement, finitions					
TOTAL				2 790	oct-11

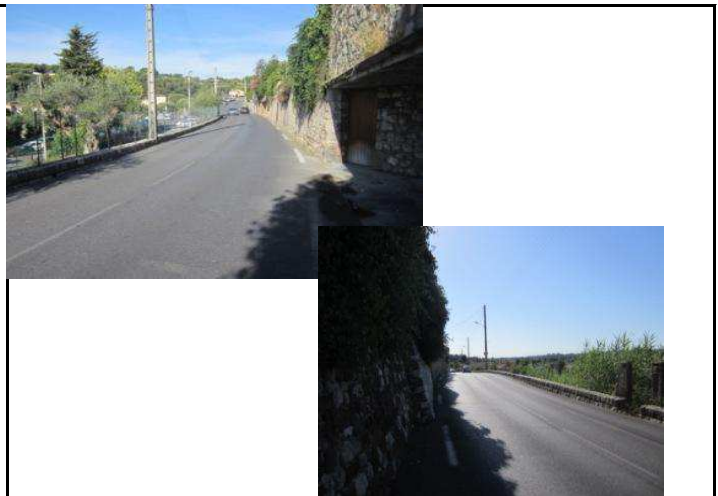
Le cheminement reste inchangé et inaccessible aux piétons (impossibilité spatiale de créer un trottoir conforme compte tenu de la largeur de la route).

Cette partie de la route reste inaccessible aux UFR et plus généralement aux piétons

PRECONISATION : passer par la contre-allée côté parking (inaccessible aux UFR)

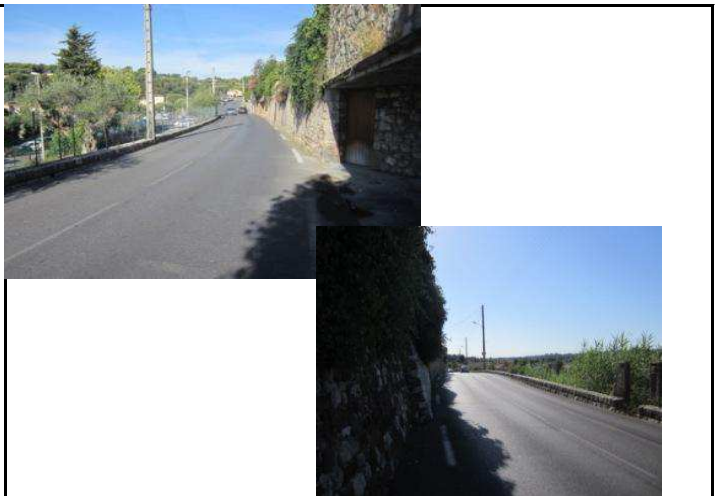
Le cheminement reste inchangé et inaccessible aux piétons (impossibilité spatiale de créer un trottoir conforme compte tenu de la largeur de la route).

Cette partie de la route reste inaccessible aux UFR et plus généralement aux piétons

PRECONISATION : passer par la contre-allée côté parking (inaccessible aux UFR)

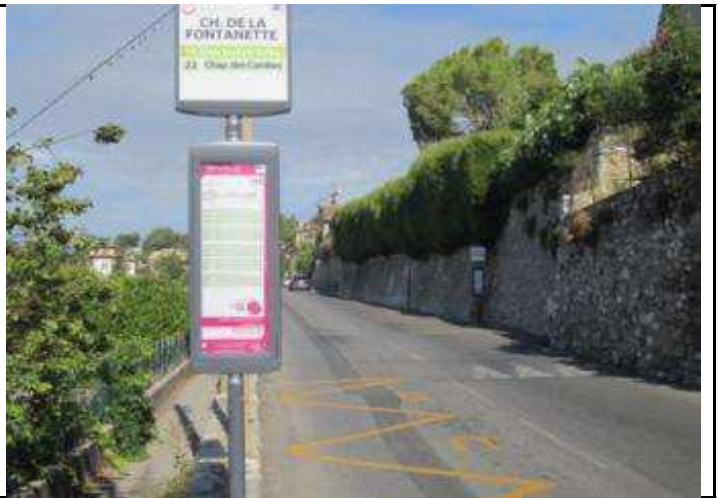
Les arrêts de bus restent inaccessibles aux utilisateurs de fauteuil roulant.

Il n'est pas possible de créer deux arrêts de bus conformes compte tenu du manque de place (arrêts dont les abords sont inaccessibles aux UFR).

PAS DE PRECONISATION BATIMENT

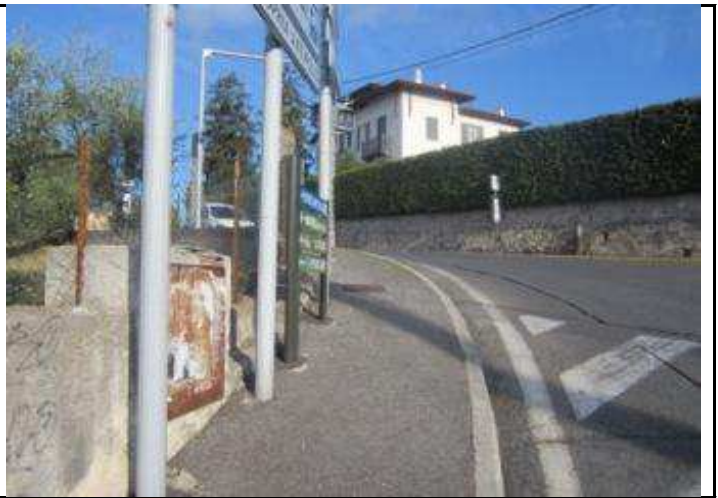
Le cheminement reste inchangé du fait de la topographie des lieux.

Il reste inaccessible aux UFR en autonomie. Prévoir une aide à la personne le cas échéant.

PAS DE PRECONISATION BATIMENT

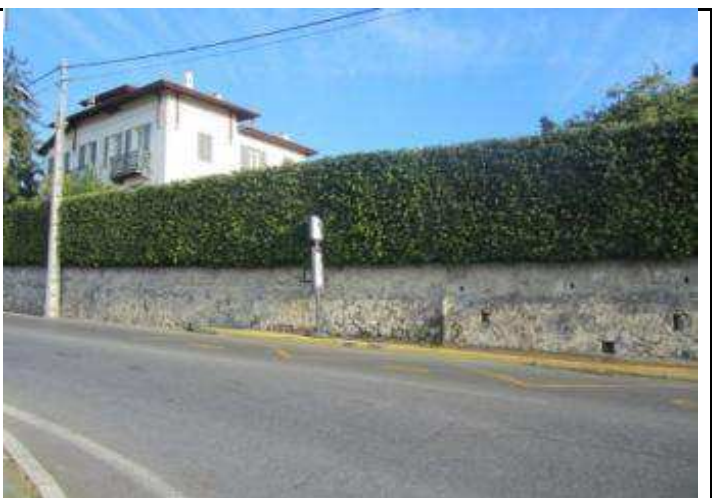
L'arrêt de bus reste inchangé et inaccessible aux utilisateurs de fauteuil roulant compte tenu de la configuration des lieux.

PAS DE PRECONISATION

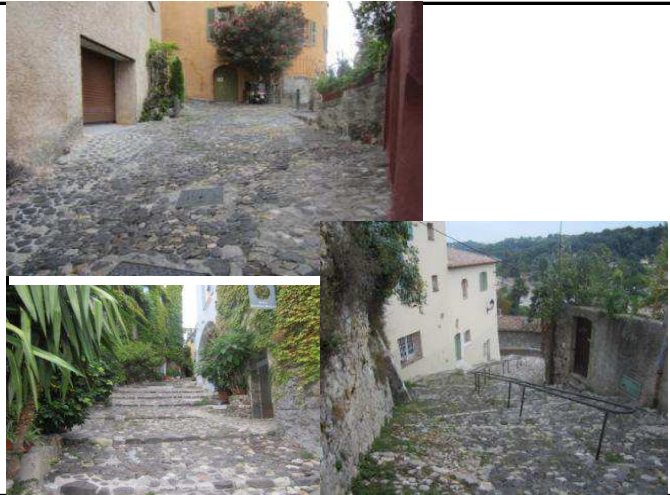
La rue des Tines reste inaccessible aux utilisateurs de fauteuil roulant.

Etudier la possibilité de prolonger la main courante existante en bas pour les personnes à mobilité réduite.

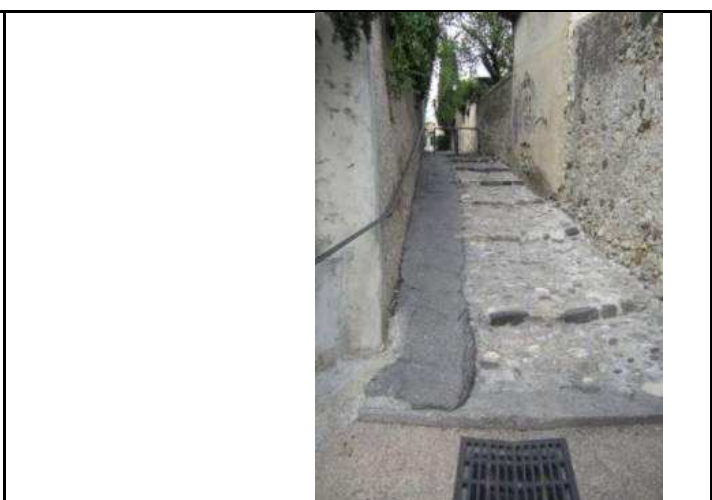
Le chemin des roses reste inaccessible aux utilisateurs de fauteuil roulant.

PAS DE PRECONISATION

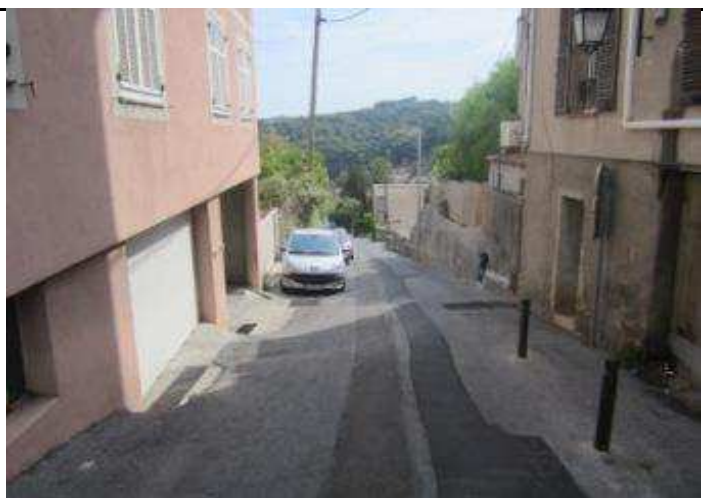
Le cheminement reste inchangé du fait de la topographie des lieux.

Il reste inaccessible aux UFR en autonomie. Prévoir une aide à la personne le cas échéant.

PAS DE PRECONISATION

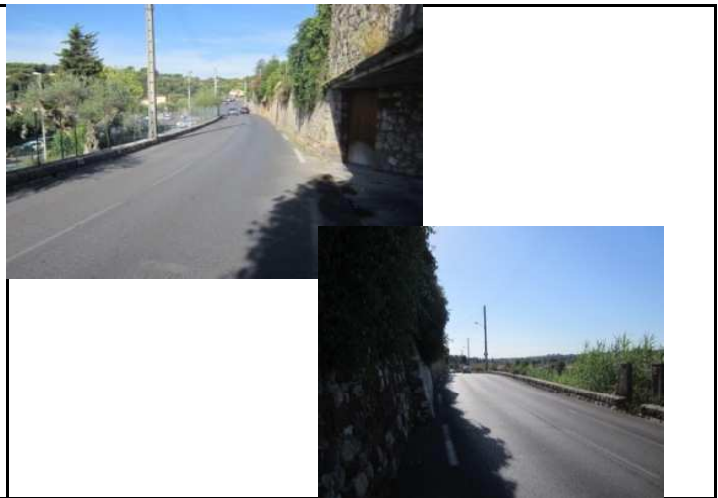
Le cheminement reste inchangé et inaccessible aux piétons (impossibilité spatiale de créer un trottoir conforme compte tenu de la largeur de la route).

Cette partie de la route reste inaccessible aux UFR et plus généralement aux piétons

PRECONISATION : passer par la contre-allée côté parking (inaccessible aux UFR)

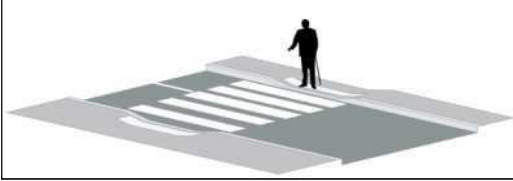
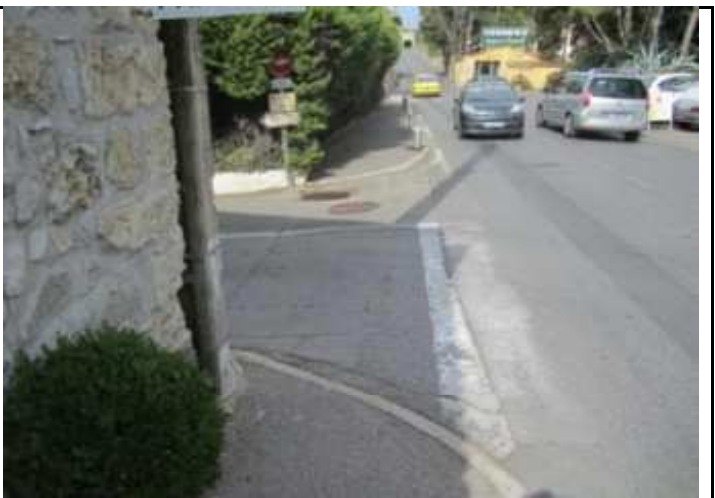
(chemin du plan)

Traversée de chaussée non réglementaire

Principe
Modifier et/ou compléter la traversée avec les éléments indiqués dans le tableau ci-dessous.

TRAVERSEE DE CHAUSSEE - mise en conformité	qtés estim	estim unit HT	détail € HT	TOTAL € HT	mois de référence
SIGNALETIQUE AU SOL					
fourniture et pose bande podotactile	2				
mise en contraste bande podotactile existante	0				
fourniture et pose bande de guidage	1				
marquage de la traversée	1				
peinture et finitions					
SIGNALETIQUE SONORE POUR FEUX TRICOLORES					
fourniture et pose module sonore	0				
MOBILIER URBAIN					
fourniture et pose potelet conforme (h=120 cm, contrasté)	0				
raccord de revêtement, finitions (y compris contraste)					
LIAISON AVEC LE TROTTOIR					
création d'un bateau avec ressaut inférieur à 2 cm	0				
meulage de l'arrête pour chanfrein à 1 pour 3	0				
raccords, peinture et finitions					
CHANGEMENT DES GRILLES					
fourniture et pose d'une grille de 80x80	1				
raccord de revêtement, finitions					
TOTAL				2 950	oct-11

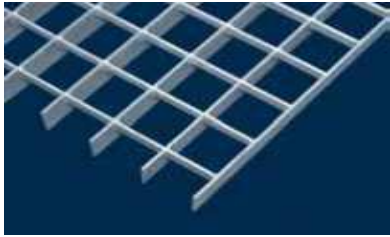
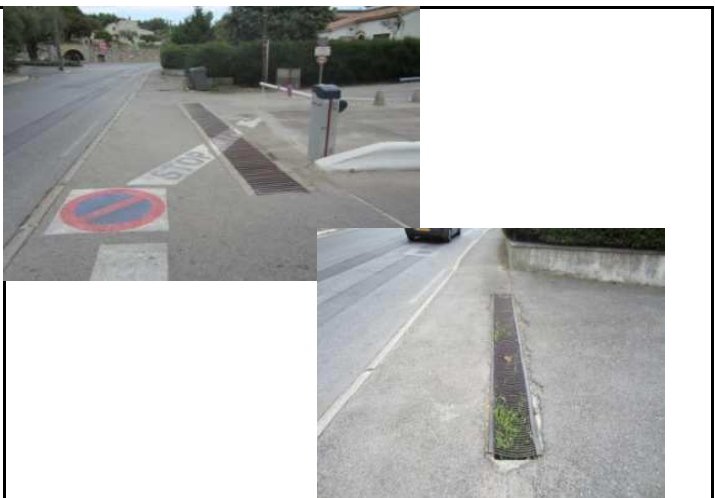
x2

Présence d'une grille avec trous ou fentes supérieurs à 2 cm dans le cheminement

Principe
Changer la grille pour un caillebotis à mailles carrées 2 x 2 cm.

CALLEBOTIS - pose	qtés	estim	détail	TOTAL	mois de référence
	estim	unit HT	€ HT		
nombre de grille(s)	1			3 300	oct-11
caillebotis maille carrée 2 x 2 cm voirie					
TOTAL				3 300	<i>oct-11</i>

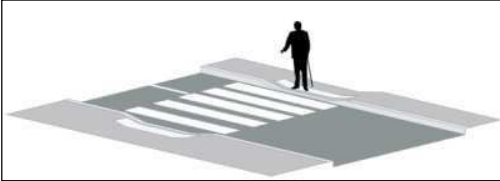
(au niveau du n°428)

Traversée de chaussée non réglementaire

Principe
Modifier et/ou compléter la traversée avec les éléments indiqués dans le tableau ci-dessous.

TRAVERSEE DE CHAUSSEE - mise en conformité	qtés estim	estim unit HT	détail € HT	TOTAL € HT	mois de référence
SIGNALETIQUE AU SOL					
fourniture et pose bande podotactile	2				
mise en contraste bande podotactile existante	0				
fourniture et pose bande de guidage	1				
marquage de la traversée	0				
peinture et finitions					
SIGNALETIQUE SONORE POUR FEUX TRICOLORES					
fourniture et pose module sonore	0				
MOBILIER URBAIN					
fourniture et pose potelet conforme (h=120 cm, contrasté)	0				
raccord de revêtement, finitions (y compris contraste)					
LIAISON AVEC LE TROTTOIR					
création d'un bateau avec ressaut inférieur à 2 cm	0				
meulage de l'arrête pour chanfrein à 1 pour 3	0				
raccords, peinture et finitions					
CHANGEMENT DES GRILLES					
fourniture et pose d'une grille de 60x60	1				
raccord de revêtement, finitions					
TOTAL				1 740	oct-11

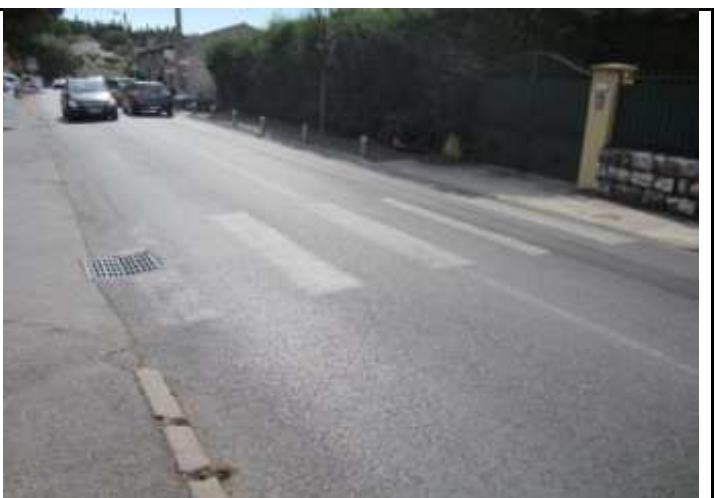
Article 1 - 4° Traversées pour piétons, 5° Ressauts, 6° Equipements et 10° Feux de circulation permanents

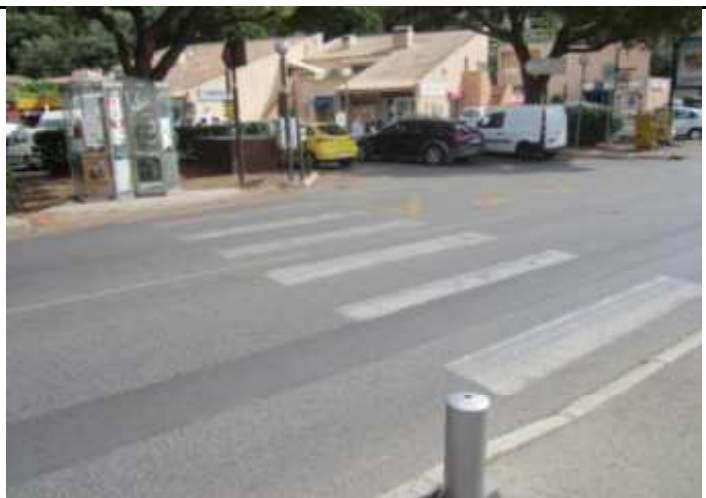
(au niveau de l'entrée Biot 3000)

Article 1 - 4° Traversées pour piétons, 5° Ressauts, 6° Equipements et 10° Feux de circulation permanents

TRAVERSEE DE CHAUSSEE - mise en conformité	qtés estim	estim unit HT	détail € HT	TOTAL € HT	mois de référence
SIGNALETIQUE AU SOL					
fourniture et pose bande podotactile	2				
mise en contraste bande podotactile existante	0				
fourniture et pose bande de guidage	1				
marquage de la traversée	0				
peinture et finitions					
SIGNALETIQUE SONORE POUR FEUX TRICOLORES					
fourniture et pose module sonore	0				
MOBILIER URBAIN					
fourniture et pose potelet conforme (h=120 cm, contrasté)	0				
raccord de revêtement, finitions (y compris contraste)					
LIAISON AVEC LE TROTTOIR					
création d'un bateau avec ressaut inférieur à 2 cm	1				
meulage de l'arrête pour chanfrein à 1 pour 3	0				
raccords, peinture et finitions					
CHANGEMENT DES GRILLES					
Fourniture et pose d'une grille de 30x30	0				
raccord de revêtement, finitions					
TOTAL				1 820	oct-11

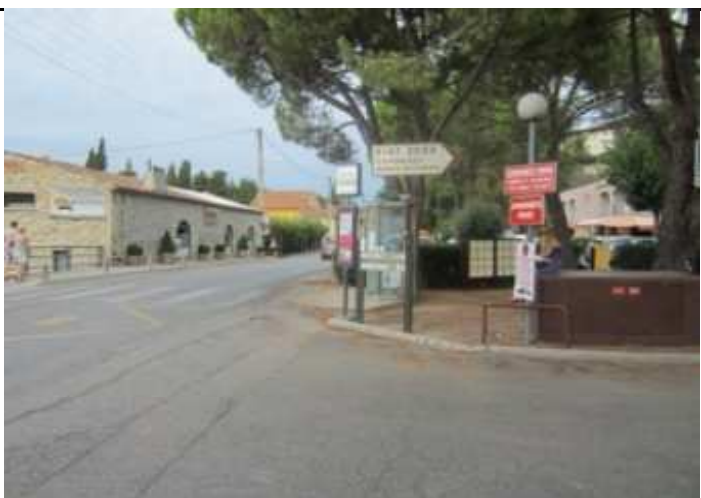
Cette préconisation implique le décalage ou la reconfiguration totale de l'arrêt de bus.

Recommandation : la hauteur du quai recommandée est de 18 cm.

ARRET DE BUS - création d'un quai	qtés estim	estim unit HT	détail € HT	TOTAL € HT	mois de référence
nombre de quai(s) de bus	1				
dépose du revêtement et décapage					
dépose de l'abris bus					
travaux de terrassement					
fond de forme grave ciment					
pose des bordures					
création plate forme béton quai surélevé					
création rampes d'accès des deux cotés de l'abris					
fourniture et pose abris bus					
TOTAL				12 000	<i>aout-17</i>

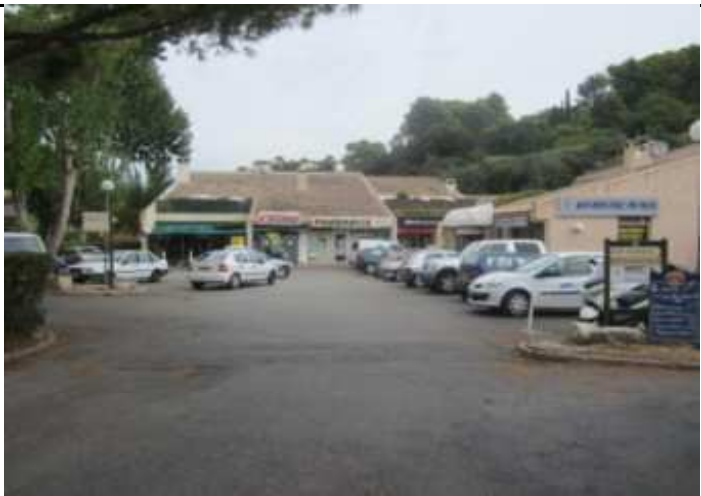
Baliser 2 places réservées avec marquage au sol contrasté conforme (largeur 3,30m) et signalisation verticale (hauteur 2.20m) (capacité totale des parkings de Biot 300 estimée entre 50 et 100 places)

STATIONNEMENT - signalisation et marquage	qtés	estim	détail	TOTAL	mois de référence
	estim	unit HT	€ HT		
nombre de place(s)	2				
installation panneau B6d + panonceau M6h					
marquage au sol (largeur de 3,30m)					
TOTAL				2 300	<i>oct-11</i>

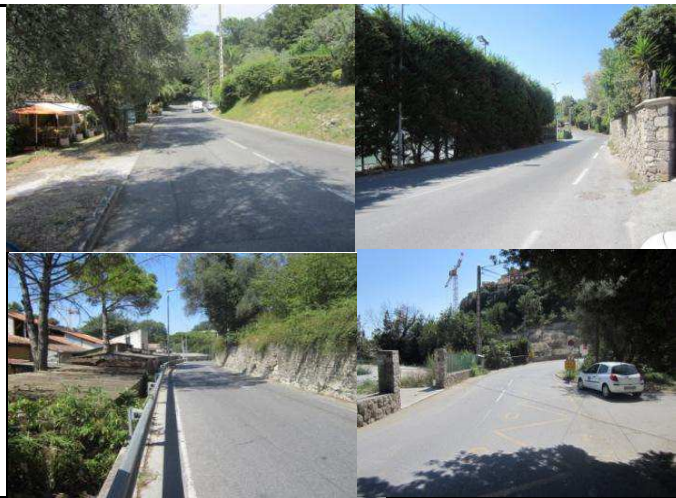
Prévoir une étude approfondie afin de juger de la faisabilité de créer un trottoir d'un côté de la rue en double sens.

Sur certaines parties, il semble très compliqué de créer un trottoir vu la largeur de la chaussée et la présence de zones bâties en bordure de voie

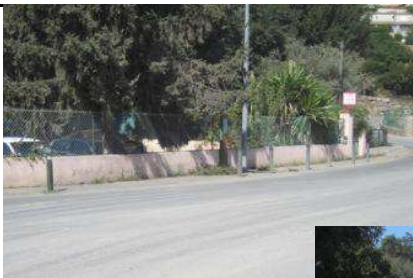
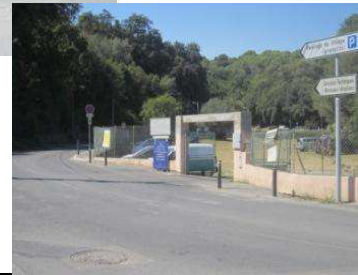
Principe
Poser un potelet conforme :
- pour un poteau d'une hauteur de 60cm, la largeur de l'embase doit être de 60 cm minimum
- pour un poteau d'une hauteur de 1,2 m, la largeur de l'embase doit être de 6 cm minimum
Aucun mobilier ne sera inférieur à 40 cm. La partie supérieure de la borne doit être visuellement contrastée.
x14 (autour de l'entrée du parking temporaire).
Prévoir de ménager un cheminement piéton de 120 cm, voire 140 cm de large

MOBILIER URBAIN - remplacement potelet	qtés	estim	détail	TOTAL	mois de référence
	estim	unit HT	€ HT		
nombre de potelet(s)	14			8 750	<i>oct-11</i>
démolition revêtement existant					
dépose existant					
pose poteau conforme (h = 120cm) raccords, finitions					
TOTAL				8 750	<i>oct-11</i>

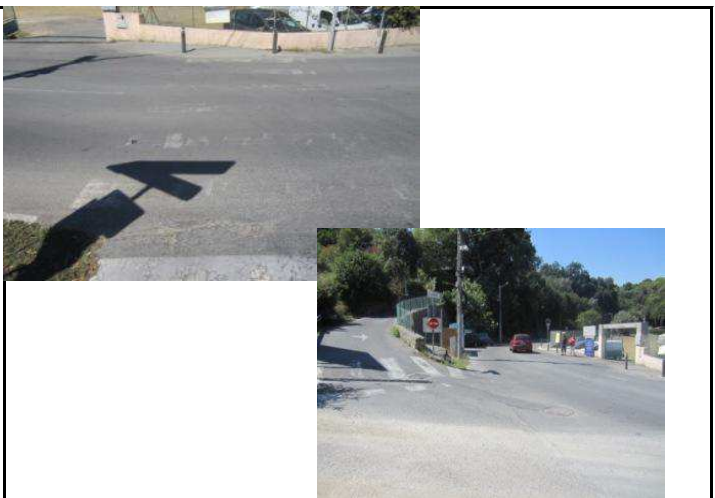
(côté stade)

Traversée de chaussée non réglementaire

La traversée sera complètement à revoir pour des raisons de sécurité.

TRAVERSEE DE CHAUSSEE - mise en conformité	qtés estim	estim unit HT	détail € HT	TOTAL € HT	mois de référence
SIGNALETIQUE AU SOL					
fourniture et pose bande podotactile	2				
mise en contraste bande podotactile existante	0				
fourniture et pose bande de guidage	1				
marquage de la traversée	0				
peinture et finitions					
SIGNALETIQUE SONORE POUR FEUX TRICOLORES					
fourniture et pose module sonore	0				
MOBILIER URBAIN					
fourniture et pose potelet conforme (h=120 cm, contrasté)	0				
raccord de revêtement, finitions (y compris contraste)					
LIAISON AVEC LE TROTTOIR					
création d'un bateau avec ressaut inférieur à 2 cm	0				
meulage de l'arrête pour chanfrein à 1 pour 3	0				
raccords, peinture et finitions					
CHANGEMENT DES GRILLES					
fourniture et pose d'une grille de 40x40	8				
raccord de revêtement, finitions					
TOTAL				3 650	oct-11

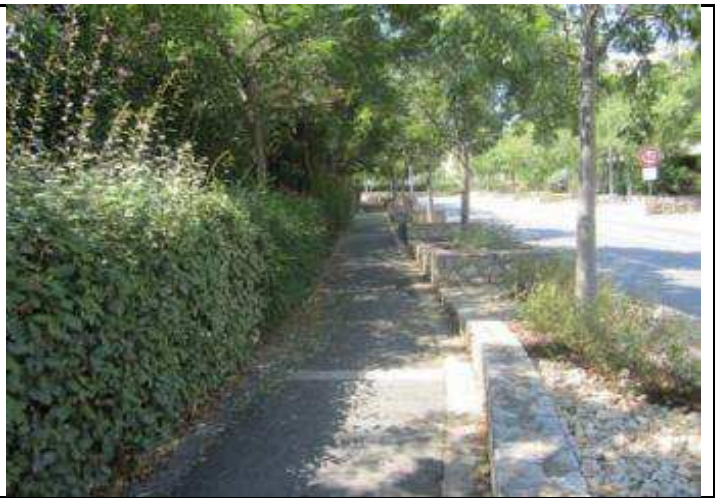
Le cheminement reste inchangé du fait de la topographie des lieux.

Il reste inaccessible aux UFR en autonomie. Prévoir une aide à la personne le cas échéant.

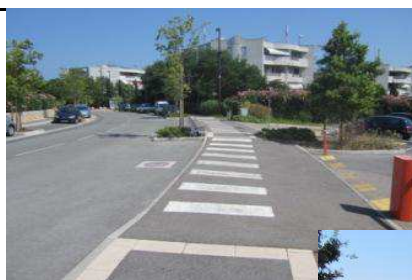
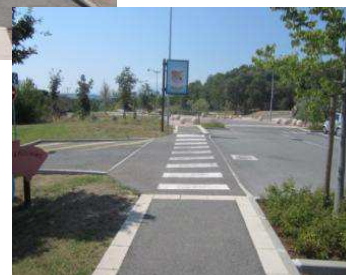
x4 (devant le crèche)

Article 1 - 4° Traversées pour piétons, 5° Ressauts, 6° Equipements et 10° Feux de circulation permanents

TRAVERSEE DE CHAUSSEE - mise en conformité	qtés estim	estim unit HT	détail € HT	TOTAL € HT	mois de référence
SIGNALETIQUE AU SOL					
fourniture et pose bande podotactile	6				
mise en contraste bande podotactile existante	0				
fourniture et pose bande de guidage	1				
marquage de la traversée	0				
peinture et finitions					
SIGNALETIQUE SONORE POUR FEUX TRICOLORES					
fourniture et pose module sonore	0				
MOBILIER URBAIN					
fourniture et pose potelet conforme (h=120 cm, contrasté)	0				
raccord de revêtement, finitions (y compris contraste)					
LIAISON AVEC LE TROTTOIR					
création d'un bateau avec ressaut inférieur à 2 cm	0				
meulage de l'arrête pour chanfrein à 1 pour 3	0				
raccords, peinture et finitions					
CHANGEMENT DES GRILLES					
Fourniture et pose d'une grille de 30x30	0				
raccord de revêtement, finitions					
TOTAL				3 250	oct-11

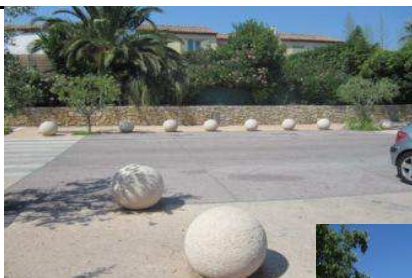
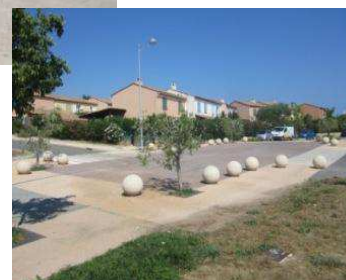
- pour un poteau d'une hauteur de 1,2 m, la largeur de l'embase doit être de 6 cm minimum (par exemple).

Aucun mobilier ne sera inférieur à 40 cm. La partie supérieure de la borne doit être visuellement contrastée.

PETITS TRAVAUX EN INTERNE

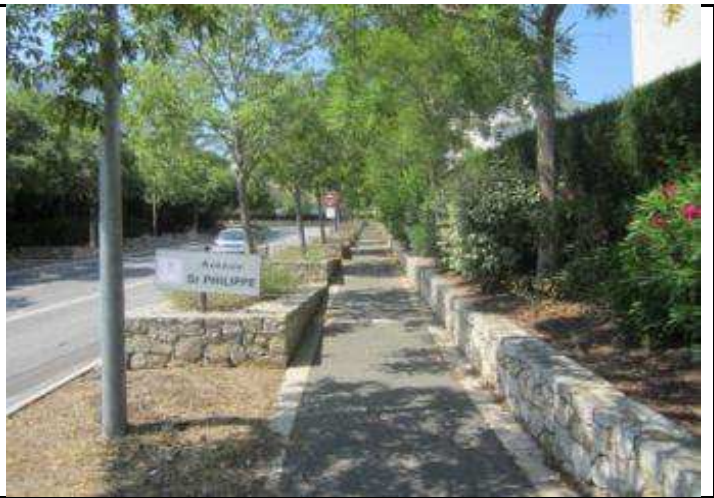
Le cheminement reste inchangé du fait de la topographie des lieux.

Il reste inaccessible aux UFR en autonomie. Prévoir une aide à la personne le cas échéant.

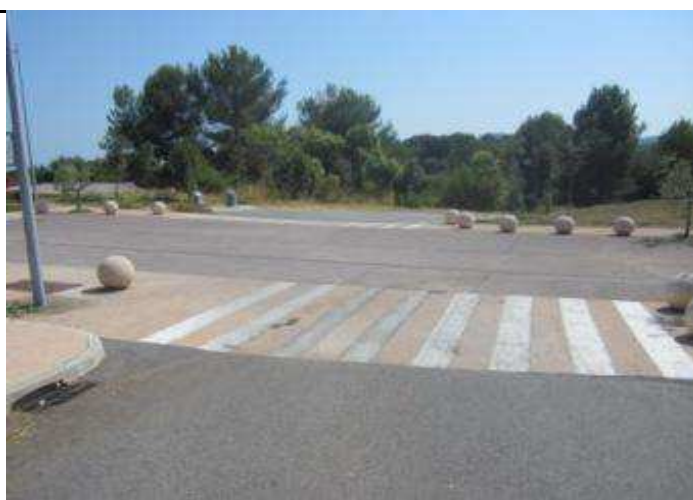
(côté aire de jeux)

Article 1 - 4° Traversées pour piétons, 5° Ressauts, 6° Equipements et 10° Feux de circulation permanents

TRAVERSEE DE CHAUSSEE - mise en conformité	qtés estim	estim unit HT	détail € HT	TOTAL € HT	mois de référence
SIGNALETIQUE AU SOL					
fourniture et pose bande podotactile	4				
mise en contraste bande podotactile existante	0				
fourniture et pose bande de guidage	2				
marquage de la traversée	0				
peinture et finitions					
SIGNALETIQUE SONORE POUR FEUX TRICOLORES					
fourniture et pose module sonore	0				
MOBILIER URBAIN					
fourniture et pose potelet conforme (h=120 cm, contrasté)	0				
raccord de revêtement, finitions (y compris contraste)					
LIAISON AVEC LE TROTTOIR					
création d'un bateau avec ressaut inférieur à 2 cm	0				
meulage de l'arrête pour chanfrein à 1 pour 3	0				
raccords, peinture et finitions					
CHANGEMENT DES GRILLES					
Fourniture et pose d'une grille de 30x30	0				
raccord de revêtement, finitions					
TOTAL				2 170	oct-11

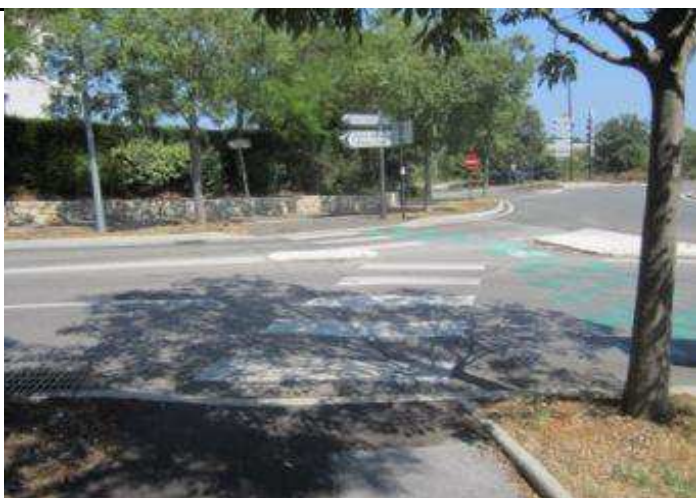
(côté carrefour des Chappes)

Article 1 - 4° Traversées pour piétons, 5° Ressauts, 6° Equipements et 10° Feux de circulation permanents

TRAVERSEE DE CHAUSSEE - mise en conformité	qtés estim	estim unit HT	détail € HT	TOTAL € HT	mois de référence
SIGNALETIQUE AU SOL					
fourniture et pose bande podotactile	2				
mise en contraste bande podotactile existante	0				
fourniture et pose bande de guidage	1				
marquage de la traversée	0				
peinture et finitions					
SIGNALETIQUE SONORE POUR FEUX TRICOLORES					
fourniture et pose module sonore	0				
MOBILIER URBAIN					
fourniture et pose potelet conforme (h=120 cm, contrasté)	0				
raccord de revêtement, finitions (y compris contraste)					
LIAISON AVEC LE TROTTOIR					
création d'un bateau avec ressaut inférieur à 2 cm	0				
meulage de l'arrête pour chanfrein à 1 pour 3	0				
raccords, peinture et finitions					
CHANGEMENT DES GRILLES					
Fourniture et pose d'une grille de 30x30	0				
raccord de revêtement, finitions					
TOTAL				1 590	oct-11

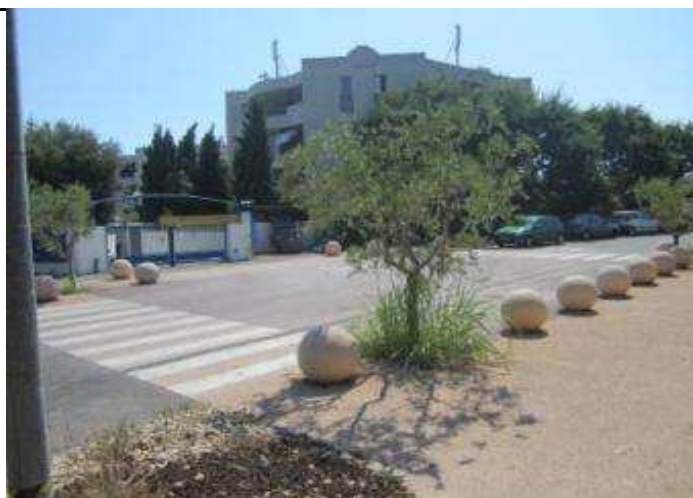
(au niveau de la résidence La Roseraie)

Article 1 - 4° Traversées pour piétons, 5° Ressauts, 6° Equipements, 10° Feux de circulation permanents

TRAVERSEE DE CHAUSSEE - mise en conformité	qtés estim	estim unit HT	détail € HT	TOTAL € HT	mois de référence
SIGNALETIQUE AU SOL					
fourniture et pose bande podotactile	4				
mise en contraste bande podotactile existante	0				
fourniture et pose bande de guidage	2				
marquage de la traversée	0				
peinture et finitions					
SIGNALETIQUE SONORE POUR FEUX TRICOLORES					
fourniture et pose module sonore	0				
MOBILIER URBAIN					
fourniture et pose potelet conforme (h=120 cm, contrasté)	0				
raccord de revêtement, finitions (y compris contraste)					
LIAISON AVEC LE TROTTOIR					
création d'un bateau avec ressaut inférieur à 2 cm	0				
meulage de l'arrête pour chanfrein à 1 pour 3	0				
raccords, peinture et finitions					
TOTAL				2 170	oct-11

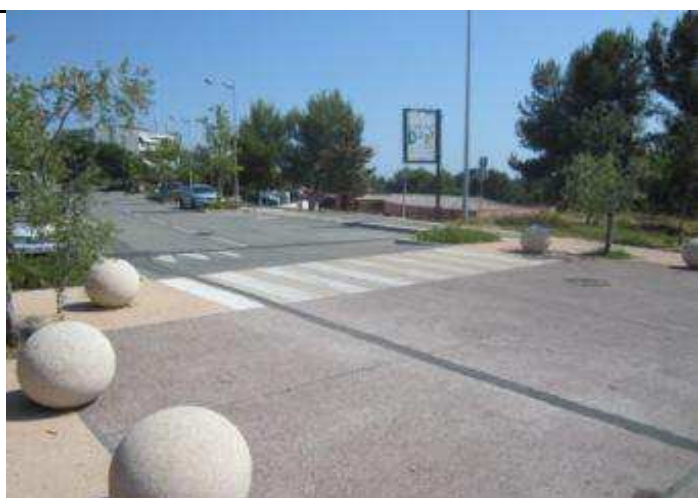
(côté crèche)

Article 1 - 4° Traversées pour piétons, 5° Ressauts, 6° Equipements et 10° Feux de circulation permanents

TRAVERSEE DE CHAUSSEE - mise en conformité	qtés estim	estim unit HT	détail € HT	TOTAL € HT	mois de référence
SIGNALETIQUE AU SOL					
fourniture et pose bande podotactile	2				
mise en contraste bande podotactile existante	0				
fourniture et pose bande de guidage	1				
marquage de la traversée	0				
peinture et finitions					
SIGNALETIQUE SONORE POUR FEUX TRICOLORES					
fourniture et pose module sonore	0				
MOBILIER URBAIN					
fourniture et pose potelet conforme (h=120 cm, contrasté)	0				
raccord de revêtement, finitions (y compris contraste)					
LIAISON AVEC LE TROTTOIR					
création d'un bateau avec ressaut inférieur à 2 cm	0				
meulage de l'arrête pour chanfrein à 1 pour 3	0				
raccords, peinture et finitions					
CHANGEMENT DES GRILLES					
Fourniture et pose d'une grille de 30x30	0				
raccord de revêtement, finitions					
TOTAL				1 090	oct-11
