PLAN DE MISE EN ACCESSIBILITE DE LA VOIRIE ET DES ESPACES PUBLICS (PAVE)

Révision n°1 (2017)

PC2 : Fiches itinéraires

Zone du Village de Biot

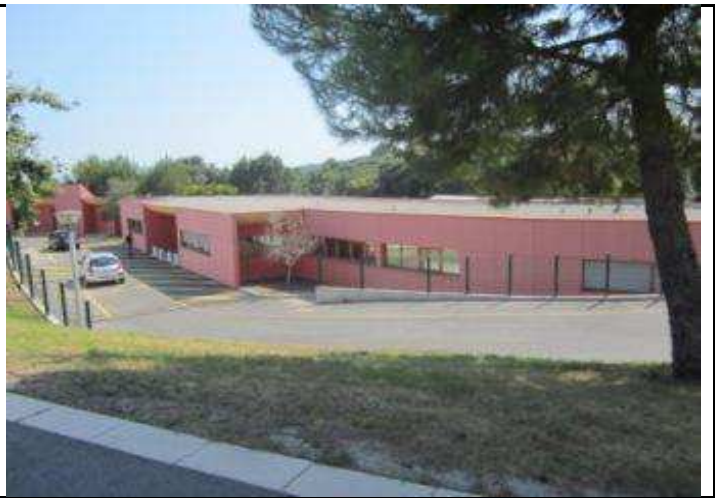
Le cheminement reste inchangé.

Venir en véhicule et utiliser la
dépose-minute située devant l'entrée
ou prévoir une aide à la personne

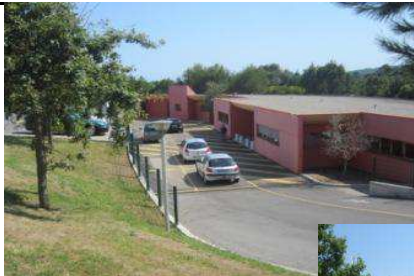
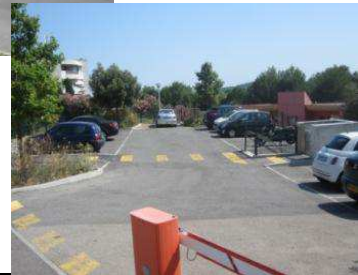
Inchangé.

Utiliser la dépose-minute située devant l'entrée.

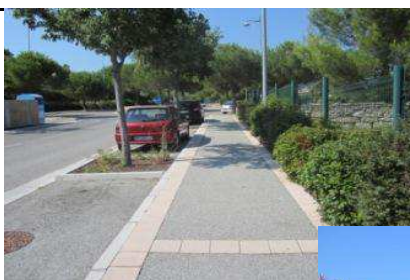
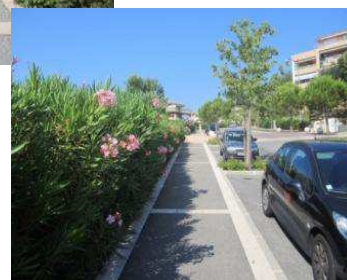
Le cheminement reste inchangé.

Il reste inaccessible aux UFR en autonomie. Prévoir une aide à la personne le cas échéant.

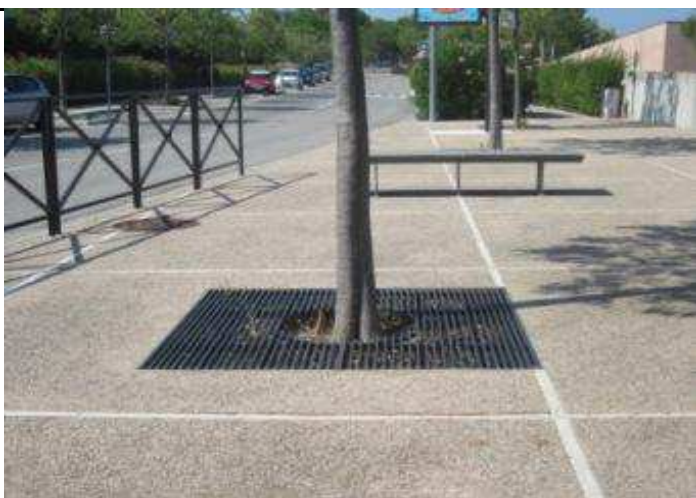
x3

Poser une grille d'arbre, dont les mailles sont de dimensions inférieures à 2 x 2 cm.

GRILLE D'ARBRE - fourniture et pose	qtés estim	estim unit HT	détail € HT	TOTAL € HT	mois de référence
linéaire de grille(s)					
fourniture et pose grille d'arbre en acier					
TOTAL				3 500	<i>oct-11</i>

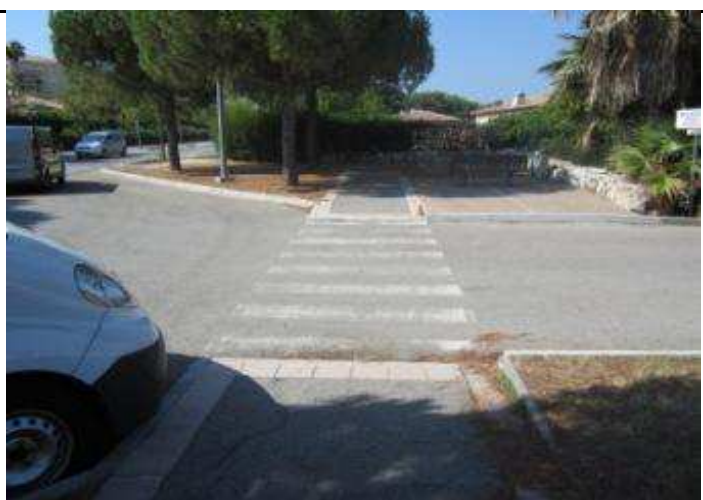
(au niveau du rond-point de la bibliothèque)

Article 1 - 4° Traversées pour piétons, 5° Ressauts, 6° Equipements et 10° Feux de circulation permanents

TRAVERSEE DE CHAUSSEE - mise en conformité	qtés estim	estim unit HT	détail € HT	TOTAL € HT	mois de référence
SIGNALETIQUE AU SOL					
fourniture et pose bande podotactile	2				
mise en contraste bande podotactile existante	0				
fourniture et pose bande de guidage	1				
marquage de la traversée	0				
peinture et finitions					
SIGNALETIQUE SONORE POUR FEUX TRICOLORES					
fourniture et pose module sonore	0				
MOBILIER URBAIN					
fourniture et pose potelet conforme (h=120 cm, contrasté)	0				
raccord de revêtement, finitions (y compris contraste)					
LIAISON AVEC LE TROTTOIR					
création d'un bateau avec ressaut inférieur à 2 cm	0				
meulage de l'arrête pour chanfrein à 1 pour 3	0				
raccords, peinture et finitions					
CHANGEMENT DES GRILLES					
Fourniture et pose d'une grille de 30x30	0				
raccord de revêtement, finitions					
TOTAL				1 090	oct-11

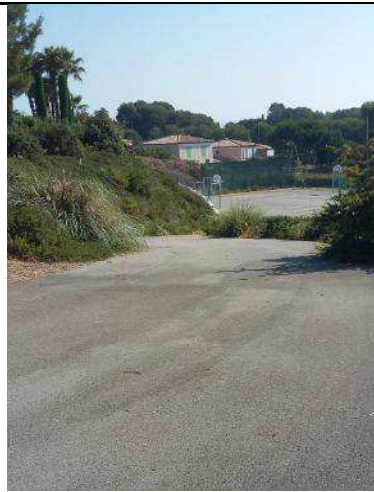
Le cheminement reste inchangé.

Il reste inaccessible aux UFR en autonomie. Prévoir une aide à la personne le cas échéant.

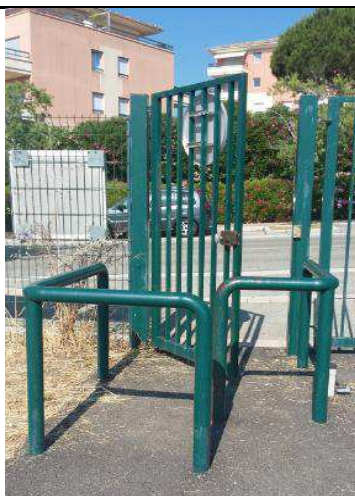
Poser une barrière sélective permettant le passage des utilisateurs de fauteuil roulant ou d'une poussette

POSE d'une barrière sélective conforme	qtés estim	estim unit HT	détail € HT	TOTAL € HT	mois de référence
nombre de barrière(s)	1				
ancrage au sol					
fourniture et pose barrière sélective					
raccords et finitions					
TOTAL				1 800	<i>oct-11</i>

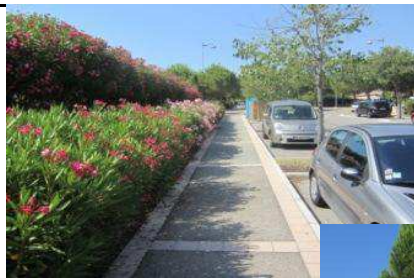
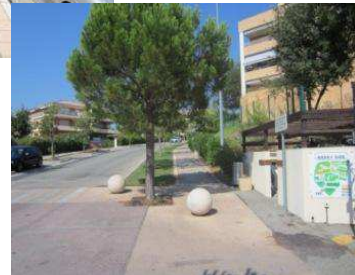
Le cheminement reste inchangé.

Il reste inaccessible aux UFR en autonomie. Prévoir une aide à la personne le cas échéant.

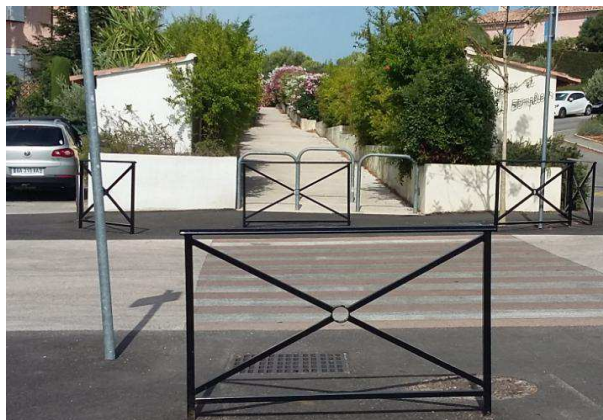
Poser un potelet conforme :
- pour un poteau d'une hauteur de 60cm, la largeur de l'embase doit être de 60 cm minimum
- pour un poteau d'une hauteur de 1,2 m, la largeur de l'embase doit être de 6 cm minimum
Aucun mobilier ne sera inférieur à 40 cm. La partie supérieure de la borne doit être visuellement contrastée.
x7 (face à l'école).
Remplacer la grille existante par une grille conforme avec un maillage inférieur à 2 cm (x1).

MOBILIER URBAIN - remplacement potelet	qtés estim	estim unit HT	détail € HT	TOTAL € HT	mois de référence
nombre de potelet(s)	7				
démolition revêtement existant					
dépose existant					
pose poteau conforme (h = 120cm)					
raccords, finitions					
TOTAL				4 375	oct-11

GRILLE - remplacement	qtés estim	estim unit HT	détail € HT	TOTAL € HT	mois de référence
nombre de grille(s)	1				
fourniture et pose d'une grille de 80x80					
TOTAL				800	oct-11

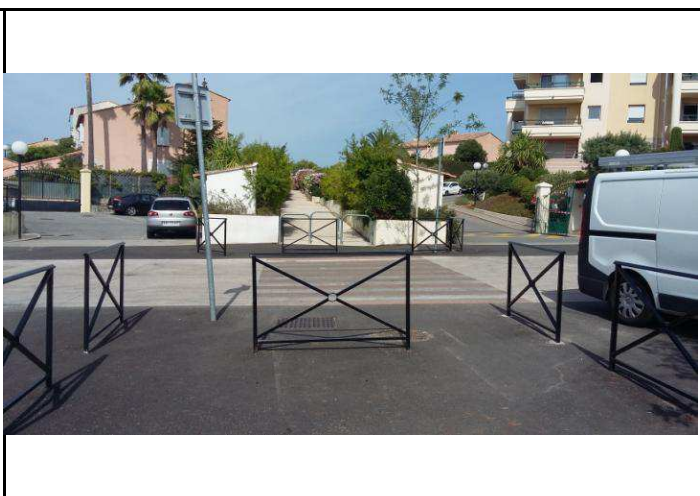
(côté école)

Article 1 - 4° Traversées pour piétons, 5° Ressauts, 6° Equipements et 10° Feux de circulation permanents

TRAVERSEE DE CHAUSSEE - mise en conformité	qtés estim	estim unit HT	détail € HT	TOTAL € HT	mois de référence
SIGNALETIQUE AU SOL					
fourniture et pose bande podotactile	2				
mise en contraste bande podotactile existante	0				
fourniture et pose bande de guidage	1				
marquage de la traversée	0				
peinture et finitions					
SIGNALETIQUE SONORE POUR FEUX TRICOLORES					
fourniture et pose module sonore	0				
MOBILIER URBAIN					
fourniture et pose potelet conforme (h=120 cm, contrasté)	0				
raccord de revêtement, finitions (y compris contraste)					
LIAISON AVEC LE TROTTOIR					
création d'un bateau avec ressaut inférieur à 2 cm	0				
meulage de l'arrête pour chanfrein à 1 pour 3	0				
raccords, peinture et finitions					
CHANGEMENT DES GRILLES					
fourniture et pose d'une grille de 80x80	1				
raccord de revêtement, finitions					
TOTAL				1 590	<i>mars-17</i>

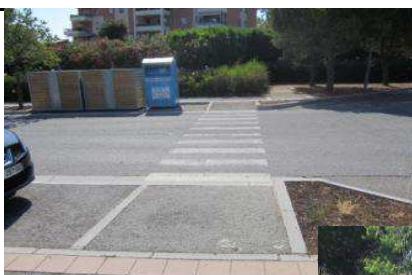
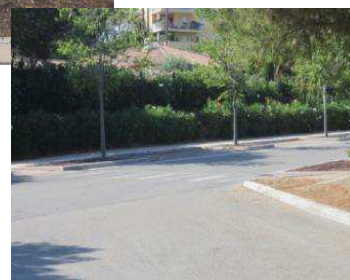
x2 (au niveau de la bibliothèque)

Article 1 - 4° Traversées pour piétons, 5° Ressauts, 6° Equipements, 10° Feux de circulation permanents

TRAVERSEE DE CHAUSSEE - mise en conformité	qtés estim	estim unit HT	détail € HT	TOTAL € HT	mois de référence
SIGNALETIQUE AU SOL					
fourniture et pose bande podotactile	4				
mise en contraste bande podotactile existante	0				
fourniture et pose bande de guidage	2				
marquage de la traversée	0				
peinture et finitions					
SIGNALETIQUE SONORE POUR FEUX TRICOLORES					
fourniture et pose module sonore	0				
MOBILIER URBAIN					
fourniture et pose potelet conforme (h=120 cm, contrasté)	0				
raccord de revêtement, finitions (y compris contraste)					
LIAISON AVEC LE TROTTOIR					
création d'un bateau avec ressaut inférieur à 2 cm	0				
meulage de l'arrête pour chanfrein à 1 pour 3	0				
raccords, peinture et finitions					
CHANGEMENT DES GRILLES					
Fourniture et pose d'une grille de 30x30	0				
raccord de revêtement, finitions					
TOTAL				2 170	oct-11

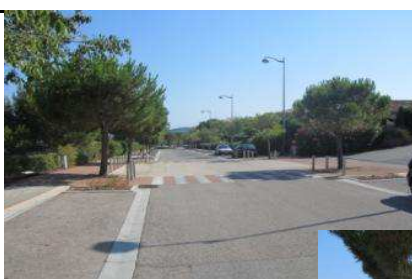
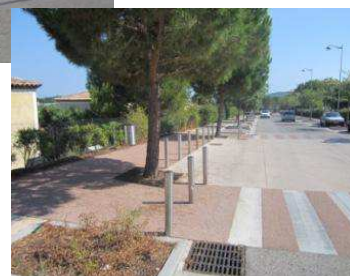
x8 (le long de cette partie de la rue)

Remplacer les potelets non conformes (x 80 le long de la rue)

TRAVERSEE DE CHAUSSEE - mise en conformité	qtés estim	estim unit HT	détail € HT	TOTAL € HT	mois de référence
SIGNALETIQUE AU SOL					
fourniture et pose bande podotactile	16				
mise en contraste bande podotactile existante	0				
fourniture et pose bande de guidage	8				
marquage de la traversée	0				
peinture et finitions					
SIGNALETIQUE SONORE POUR FEUX TRICOLORES					
fourniture et pose module sonore	0				
MOBILIER URBAIN					
fourniture et pose potelet conforme (h=120 cm, contrasté)	80				
raccord de revêtement, finitions (y compris contraste)					
LIAISON AVEC LE TROTTOIR					
création d'un bateau avec ressaut inférieur à 2 cm	0				
meulage de l'arrête pour chanfrein à 1 pour 3	0				
raccords, peinture et finitions					
CHANGEMENT DES GRILLES					
Fourniture et pose d'une grille de 30x30	0				
raccord de revêtement, finitions					
TOTAL				40 670	oct-11

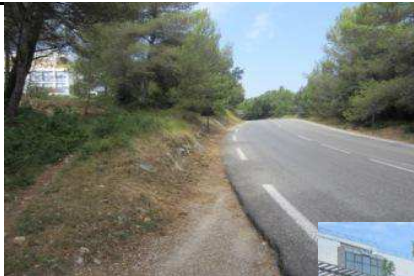
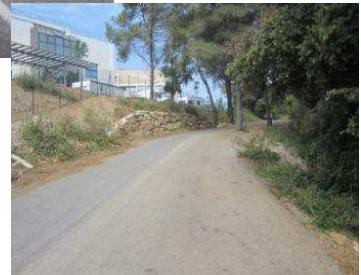
Il est également possible d'emprunter la piste cyclable (qui présente cependant une pente non conforme).

Utiliser le trottoir côté centre commercial préconisé en OC 31.1

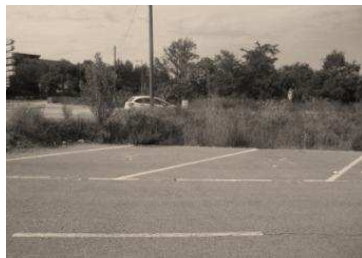
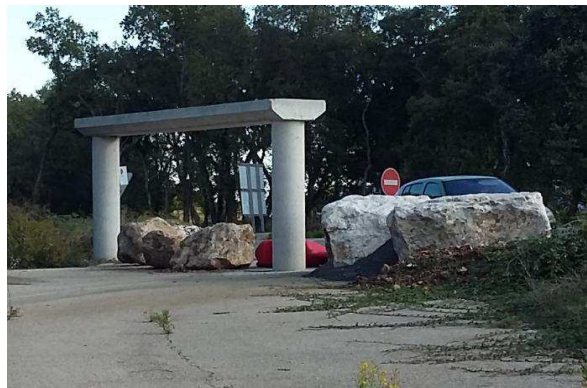
Parking désormais fermé et non accessible

STATIONNEMENT - signalisation et marquage	qtés	estim	détail	TOTAL	mois de référence
	estim	unit HT	€ HT		
nombre de place(s)	2				
installation panneau B6d + panonceau M6h					
marquage au sol (largeur de 3,30m)					
TOTAL				0

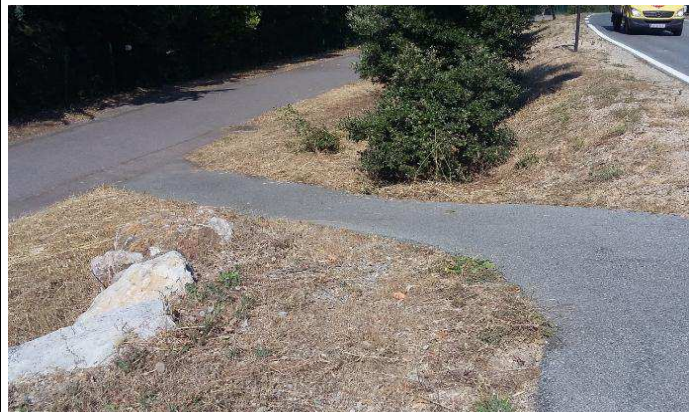
Le cheminement reste inchangé du fait de la topographie des lieux.

Il reste inaccessible aux UFR en autonomie. Prévoir une aide à la personne le cas échéant.

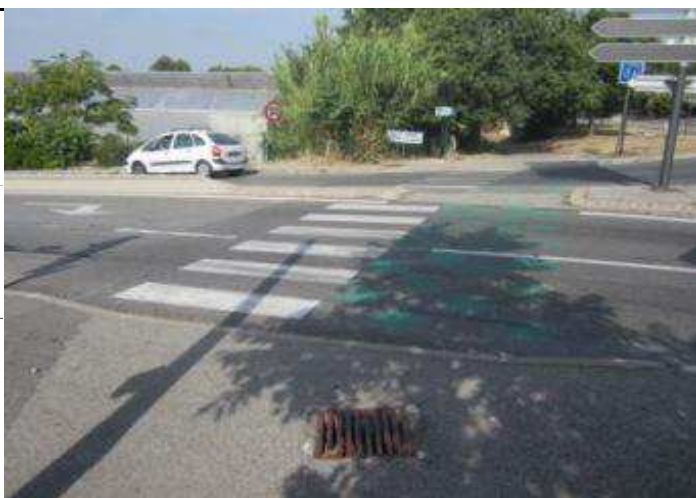
(côté RD 535)

Principe

Modifier et/ou compléter la traversée avec les éléments indiqués dans le tableau ci-dessous.

Déposer la partie de l'îlot central située dans l'axe de la traversée

TRAVERSEE DE CHAUSSEE - mise en conformité	qtés estim	estim unit HT	détail € HT	TOTAL € HT	mois de référence
SIGNALETIQUE AU SOL					
fourniture et pose bande podotactile	2				
mise en contraste bande podotactile existante	0				
fourniture et pose bande de guidage	1				
marquage de la traversée	0				
peinture et finitions					
SIGNALETIQUE SONORE POUR FEUX TRICOLORES					
fourniture et pose module sonore	0				
MOBILIER URBAIN					
fourniture et pose potelet conforme (h=120 cm, contrasté)	0				
raccord de revêtement, finitions (y compris contraste)					
LIAISON AVEC LE TROTTOIR					
création d'un bateau avec ressaut inférieur à 2 cm	1				
meulage de l'arrête pour chanfrein à 1 pour 3	0				
raccords, peinture et finitions					
CHANGEMENT DES GRILLES					
fourniture et pose d'une grille de 50x50	1				
raccord de revêtement, finitions					
TOTAL				2 470	oct-11

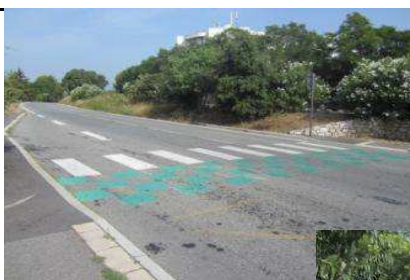
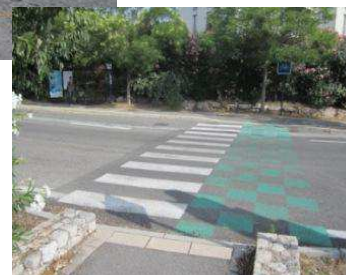
x2 (côté St Philippe)

Arrêté du 15 janvier 2007

Article 1 - 4° Traversées pour piétons, 5° Ressauts, 6° Equipements et 10° Feux de circulation permanents

TRAVERSEE DE CHAUSSEE - mise en conformité	qtés estim	estim unit HT	détail € HT	TOTAL € HT	mois de référence
SIGNALETIQUE AU SOL					
fourniture et pose bande podotactile	4				
mise en contraste bande podotactile existante	0				
fourniture et pose bande de guidage	2				
marquage de la traversée	0				
peinture et finitions					
SIGNALETIQUE SONORE POUR FEUX TRICOLORES					
fourniture et pose module sonore	0				
MOBILIER URBAIN					
fourniture et pose potelet conforme (h=120 cm, contrasté)	0				
raccord de revêtement, finitions (y compris contraste)					
LIAISON AVEC LE TROTTOIR					
création d'un bateau avec ressaut inférieur à 2 cm	0				
meulage de l'arrête pour chanfrein à 1 pour 3	0				
raccords, peinture et finitions					
CHANGEMENT DES GRILLES					
Fourniture et pose d'une grille de 30x30	0				
raccord de revêtement, finitions					
TOTAL				2 170	oct-11

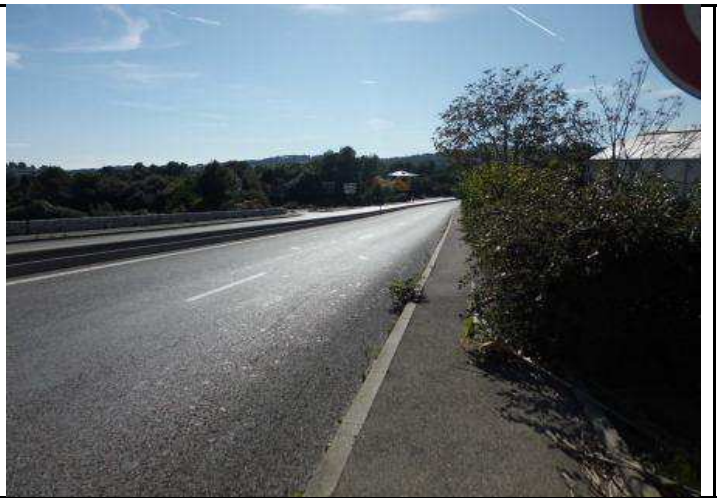
Le cheminement reste inchangé et reste inaccessible aux UFR en autonomie. Prévoir une aide à la personne le cas échéant.

PAS DE PRECONISATION

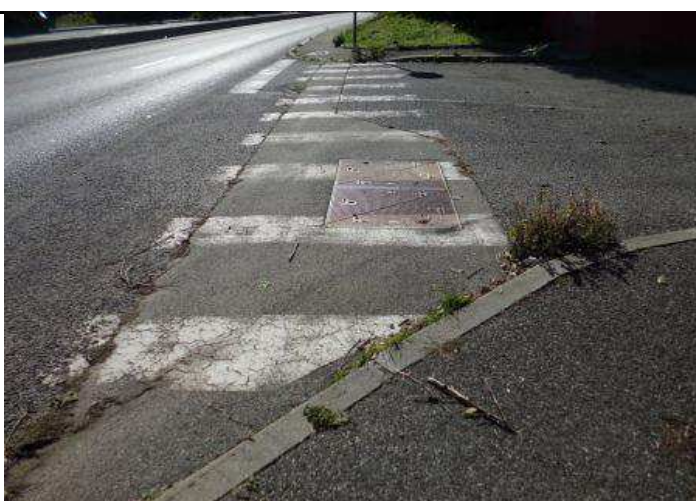
Modifier et/ou compléter la traversée avec les éléments indiqués dans le tableau ci-dessous.

TRAVERSEE DE CHAUSSEE - mise en conformité	qtés estim	estim unit HT	détail € HT	TOTAL € HT	mois de référence
SIGNALETIQUE AU SOL					
fourniture et pose bande podotactile	2	1,4	208 €	1 283	
mise en contraste bande podotactile existante	0	1,4	50 €		
fourniture et pose bande de guidage	1	7	100 €		
marquage de la traversée peinture et finitions	0	7	180 €		
SIGNALETIQUE SONORE POUR FEUX TRICOLORES					
fourniture et pose module sonore	0		500 €	0	
MOBILIER URBAIN					
fourniture et pose potelet conforme (h=120 cm, contrasté) raccord de revêtement, finitions (y compris contraste)	0		400 €	0	
LIAISON AVEC LE TROTTOIR					
création d'un bateau avec ressaut inférieur à 2 cm	1	1,4	417 €	584	
meulage de l'arrête pour chanfrein à 1 pour 3 raccords, peinture et finitions	0	1,4	364 €		
CHANGEMENT DES GRILLES					
Fourniture et pose d'une grille de 30x30 raccord de revêtement, finitions	0		201 €	0	
TOTAL				1 870	oct-11

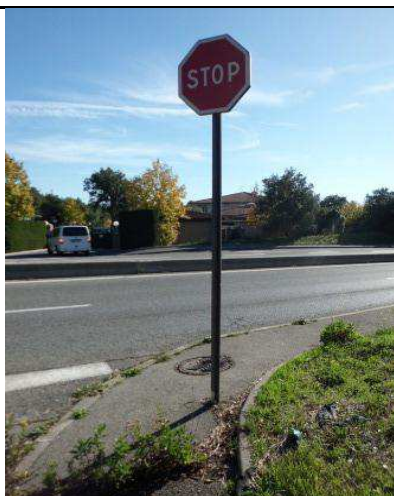
Arrêté du 15 Janvier 2007 (voirie et espaces publics)

Article 1 - 6° Equipements et mobiliers sur le cheminement

Déplacer le potelet hors du cheminement afin de faciliter le passage sur le trottoir.

Contraster le poteau et d'une manière générale l'ensemble du mobilier urbain présent dans le cheminement (bande de 10 cm de hauteur apposée sur le pourtour à une hauteur comprise entre 120 et 140 cm) (petits travaux en interne)

PANNEAU DE SIGNALISATION	qtés	estim	détail	TOTAL	mois de référence
	estim	unit HT	€ HT		
nombre de panneau(x)	1				
Déplacement potelet					
TOTAL				200	<i>oct-11</i>

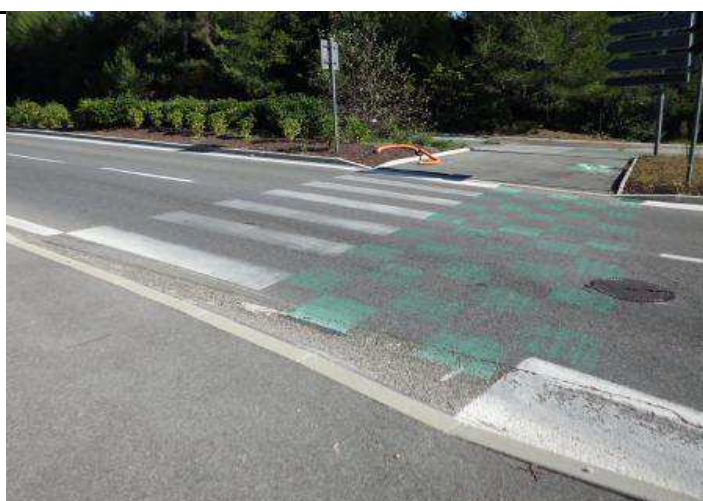
Modifier et/ou compléter la traversée avec les éléments indiqués dans le tableau ci-dessous.

TRAVERSEE DE CHAUSSEE - mise en conformité	qtés estim	estim unit HT	détail € HT	TOTAL € HT	mois de référence
SIGNALETIQUE AU SOL				2 566	
fourniture et pose bande podotactile	4	1,4	208 €		
mise en contraste bande podotactile existante	0	1,4	50 €		
fourniture et pose bande de guidage	1	14	100 €		
marquage de la traversée	0	7	180 €		
peinture et finitions					
SIGNALETIQUE SONORE POUR FEUX TRICOLORES				0	
fourniture et pose module sonore	0		500 €		
MOBILIER URBAIN				0	
fourniture et pose potelet conforme (h=120 cm, contrasté)	0		400 €		
raccord de revêtement, finitions (y compris contraste)					
LIAISON AVEC LE TROTTOIR				0	
création d'un bateau avec ressaut inférieur à 2 cm	0	1,4	417 €		
meulage de l'arrête pour chanfrein à 1 pour 3	0	1,4	364 €		
raccords, peinture et finitions					
CHANGEMENT DES GRILLES				0	
Fourniture et pose d'une grille de 30x30	0		201 €		
raccord de revêtement, finitions					
TOTAL				2 570	oct-11

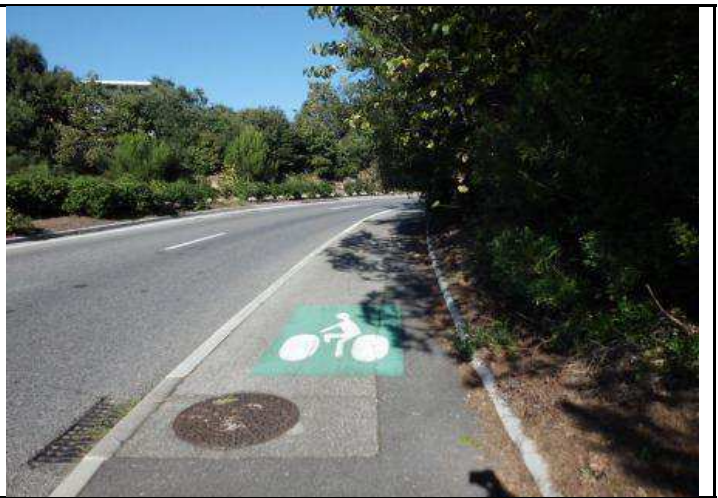
Le cheminement reste inchangé et reste inaccessible aux UFR en autonomie. Prévoir une aide à la personne le cas échéant.

PAS DE PRECONISATION

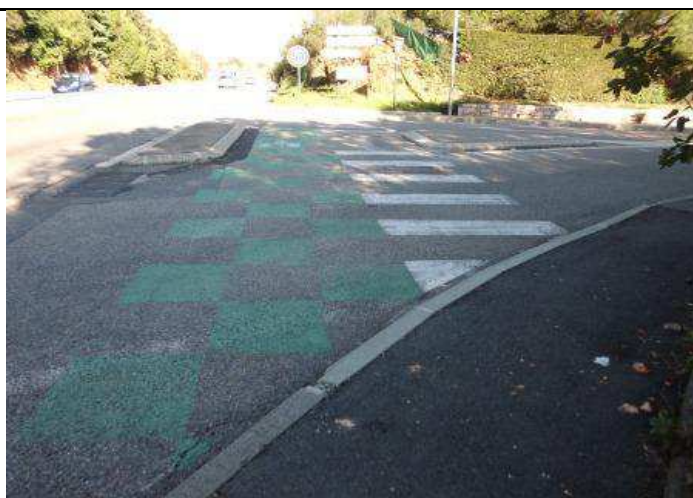
Modifier et/ou compléter la traversée avec les éléments indiqués dans le tableau ci-dessous.

TRAVERSEE DE CHAUSSEE - mise en conformité	qtés estim	estim unit HT	détail € HT	TOTAL € HT	mois de référence
SIGNALETIQUE AU SOL				2 566	
fourniture et pose bande podotactile	4	1,4	208 €		
mise en contraste bande podotactile existante	0	1,4	50 €		
fourniture et pose bande de guidage	1	14	100 €		
marquage de la traversée	0	7	180 €		
peinture et finitions					
SIGNALETIQUE SONORE POUR FEUX TRICOLORES				0	
fourniture et pose module sonore	0		500 €		
MOBILIER URBAIN				0	
fourniture et pose potelet conforme (h=120 cm, contrasté)	0		400 €		
raccord de revêtement, finitions (y compris contraste)					
LIAISON AVEC LE TROTTOIR				584	
création d'un bateau avec ressaut inférieur à 2 cm	1	1,4	417 €		
meulage de l'arrête pour chanfrein à 1 pour 3	0	1,4	364 €		
raccords, peinture et finitions					
CHANGEMENT DES GRILLES				0	
Fourniture et pose d'une grille de 30x30	0		201 €		
raccord de revêtement, finitions					
TOTAL				3 160	oct-11

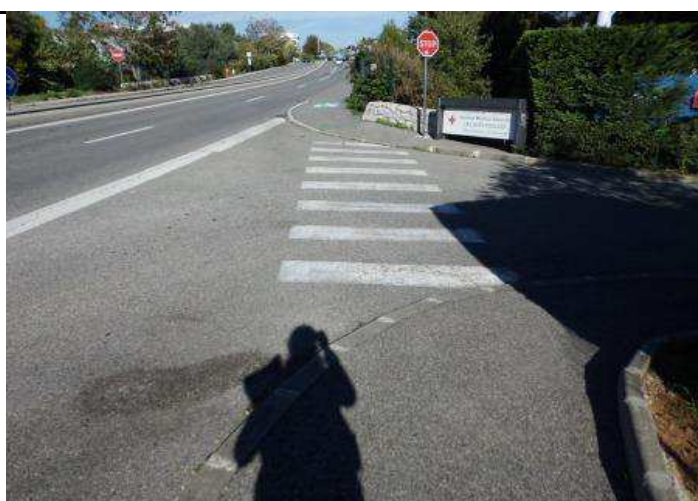
Modifier et/ou compléter la traversée avec les éléments indiqués dans le tableau ci-dessous.

TRAVERSEE DE CHAUSSEE - mise en conformité	qtés estim	estim unit HT	détail € HT	TOTAL € HT	mois de référence
SIGNALETIQUE AU SOL				1 283	
fourniture et pose bande podotactile	2	1,4	208 €		
mise en contraste bande podotactile existante	0	1,4	50 €		
fourniture et pose bande de guidage	1	7	100 €		
marquage de la traversée	0	7	180 €		
peinture et finitions					
SIGNALETIQUE SONORE POUR FEUX TRICOLORES				0	
fourniture et pose module sonore	0		500 €		
MOBILIER URBAIN				0	
fourniture et pose potelet conforme (h=120 cm, contrasté)	0		400 €		
raccord de revêtement, finitions (y compris contraste)					
LIAISON AVEC LE TROTTOIR				1 168	
création d'un bateau avec ressaut inférieur à 2 cm	2	1,4	417 €		
meulage de l'arrête pour chanfrein à 1 pour 3	0	1,4	364 €		
raccords, peinture et finitions					
CHANGEMENT DES GRILLES				0	
Fourniture et pose d'une grille de 30x30	0		201 €		
raccord de revêtement, finitions					
TOTAL				2 460	oct-11

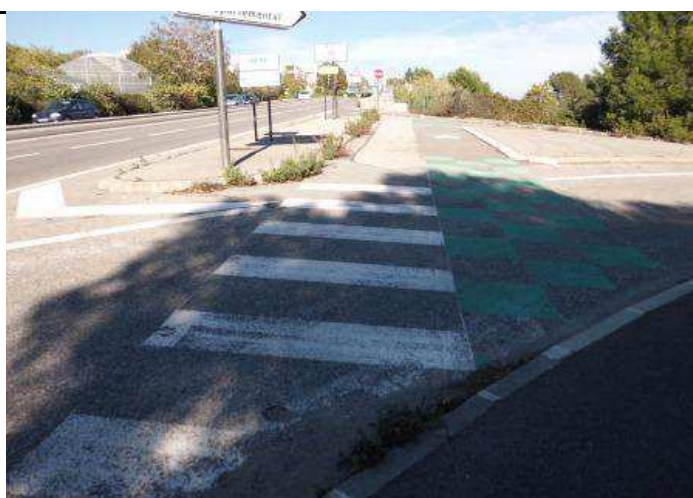
Modifier et/ou compléter la traversée avec les éléments indiqués dans le tableau ci-dessous.

TRAVERSEE DE CHAUSSEE - mise en conformité	qtés estim	estim unit HT	détail € HT	TOTAL € HT	mois de référence
SIGNALETIQUE AU SOL				2 566	
fourniture et pose bande podotactile	4	1,4	208 €		
mise en contraste bande podotactile existante	0	1,4	50 €		
fourniture et pose bande de guidage	1	14	100 €		
marquage de la traversée	0	7	180 €		
peinture et finitions					
SIGNALETIQUE SONORE POUR FEUX TRICOLORES				0	
fourniture et pose module sonore	0		500 €		
MOBILIER URBAIN				0	
fourniture et pose potelet conforme (h=120 cm, contrasté)	0		400 €		
raccord de revêtement, finitions (y compris contraste)					
LIAISON AVEC LE TROTTOIR				1 168	
création d'un bateau avec ressaut inférieur à 2 cm	2	1,4	417 €		
meulage de l'arrête pour chanfrein à 1 pour 3	0	1,4	364 €		
raccords, peinture et finitions					
CHANGEMENT DES GRILLES				0	
Fourniture et pose d'une grille de 30x30	0		201 €		
raccord de revêtement, finitions

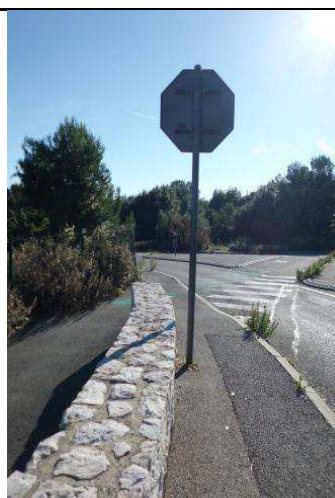
Arrêté du 15 Janvier 2007 (voirie et espaces publics)

Article 1 - 6° Equipements et mobiliers sur le cheminement

Remonter la signalisation de manière à ce qu'elle offre un passage libre en sous-face de 2,2 m.
(x1 de ce côté de la rue)

Contraster le poteau et d'une manière générale l'ensemble du mobilier urbain présent dans le cheminement (bande de 10 cm de hauteur apposée sur le pourtour à une hauteur comprise entre 120 et 140 cm) (x5)
(petits travaux en interne)

PANNEAU DE SIGNALISATION	qtés	estim	détail	TOTAL	mois de référence
	estim	unit HT	€ HT		
nombre de panneau(x)	1				
Changement poteau, pose					
TOTAL				400	<i>oct-11</i>

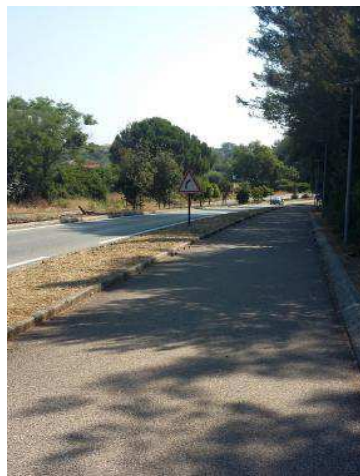
Le cheminement reste inchangé du fait de la topographie des lieux.

Il reste inaccessible aux UFR en autonomie. Prévoir une aide à la personne le cas échéant.

PAS DE PRECONISATION BATIMENT

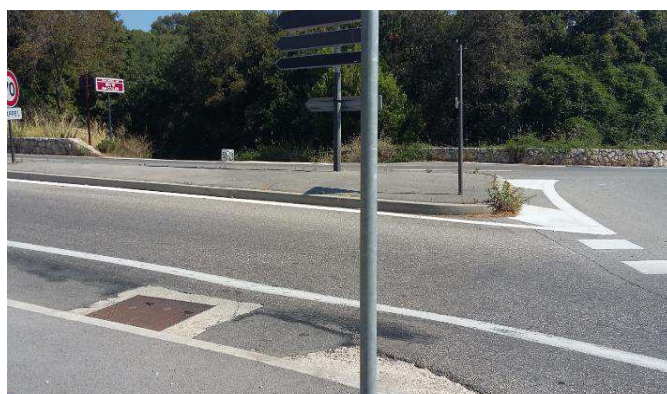
(avant Carrefour de Funel)

Arrêté du 15 janvier 2007

Article 1 - 4° Traversées pour piétons, 5° Ressauts, 6° Equipements et 10° Feux de circulation permanents

TRAVERSEE DE CHAUSSEE - mise en conformité	qtés estim	estim unit HT	détail € HT	TOTAL € HT	mois de référence
SIGNALETIQUE AU SOL					
fourniture et pose bande podotactile	2				
mise en contraste bande podotactile existante	0				
fourniture et pose bande de guidage	1				
marquage de la traversée	1				
peinture et finitions					
SIGNALETIQUE SONORE POUR FEUX TRICOLORES					
fourniture et pose module sonore	0				
MOBILIER URBAIN					
fourniture et pose potelet conforme (h=120 cm, contrasté)	0				
raccord de revêtement, finitions (y compris contraste)					
LIAISON AVEC LE TROTTOIR					
création d'un bateau avec ressaut inférieur à 2 cm	0				
meulage de l'arrête pour chanfrein à 1 pour 3	0				
raccords, peinture et finitions					
CHANGEMENT DES GRILLES					
Fourniture et pose d'une grille de 30x30	0				
raccord de revêtement, finitions					
TOTAL				3 970	oct-11

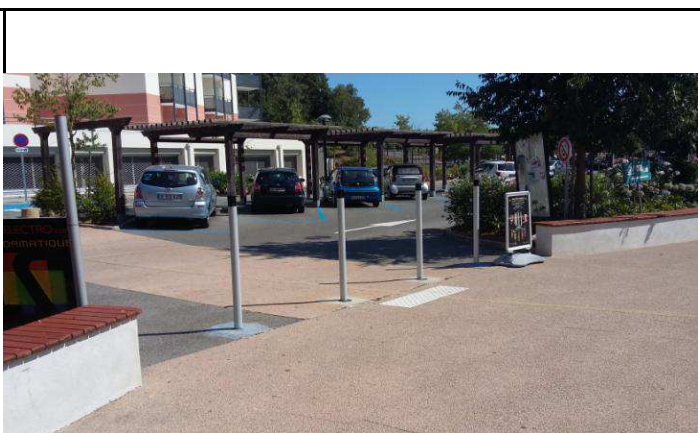
- pour un poteau d'une hauteur de 60cm, la largeur de l'embase doit être de 60 cm minimum
- pour un poteau d'une hauteur de 1 m, la largeur de l'embase doit être de 23 cm minimum
- pour un poteau d'une hauteur de 1,2 m, la largeur de l'embase doit être de 6 cm minimum

Aucun mobilier ne sera inférieur à 40 cm. La partie supérieure de la borne doit être visuellement contrastée.
x8 (côté parking)

MOBILIER URBAIN - remplacement potelet	qtés	estim	détail	TOTAL	mois de référence
	estim	unit HT	€ HT		
nombre de potelet(s)	8				
démolition revêtement existant					
dépose existant					
pose poteau conforme (h = 120cm)					
raccords, finitions					
TOTAL				5 000	<i>oct-11</i>

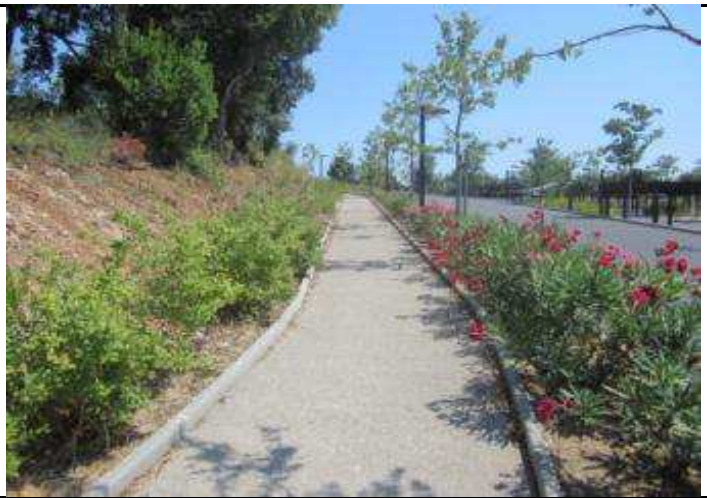
Le cheminement reste inchangé du fait de la topographie des lieux.

Il reste inaccessible aux UFR en autonomie. Prévoir une aide à la personne le cas échéant.

PAS DE PRECONISATION BATIMENT

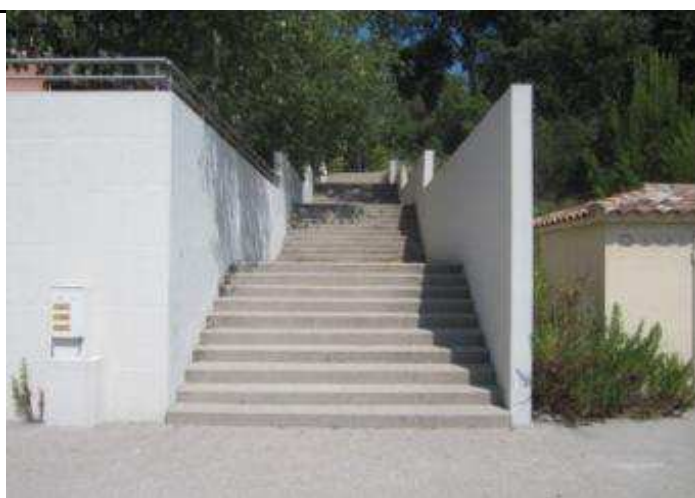
Arrêté du 15 Janvier 2007 (voirie et espaces publics)

Article 1 - 7° Escaliers, à l'exception des escaliers mécaniques

Modifier et/ou compléter la signalisation et/ou les équipements selon le tableau ci-dessous.

Peindre le 1er et le dernier nez de marche de chaque volée avec une peinture antidérapante et contrastée
Poser des mains courantes sur chaque volée.

ESCALIER - sécurisation des escaliers voirie	qtés estim	estim unit HT	détail € HT	TOTAL € HT	mois de référence
MARQUAGE AU SOL pose de nez de marche non-glissants contrastés sur première et dernière marche de chaque volée peinture et finitions	8				
MAIN COURANTE PROLONGEMENT fourniture et pose prolongement main courante peinture et finitions	0				
MAIN COURANTE POSE fourniture et pose main courante sur écuysers fourniture et pose main courante sur potelets peinture et finitions	8 0				
TOTAL				7 210	oct-11

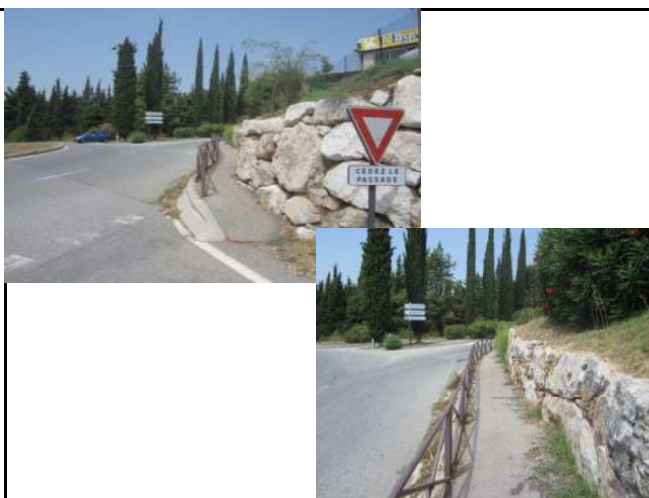
Décret du 21 décembre 2006 (voirie et espaces publics)

Article 1 - 1° Cheminements

Déposer le trottoir existant et créer un trottoir d'une largeur de cheminement de 140 cm avec revêtement dur, uniforme et non-glissant (enrobé).

Avec accès conforme (pente 5% sur 10 m maximum)

TROTTOIR - création	qtés	estim	détail	TOTAL	mois de
<i>Sous-réserves des difficultés techniques</i>	estim	unit HT	€ HT	€ HT	référence
longueur du cheminement (mL)	28				
démolition revêtement existant					
déposer les bordures caniveaux					
travaux de terrassement					
évacuation des gravois					
pose de bordures caniveaux bétons					
tout-venant compacté et fond de forme					
application d'un enrobé bitumineux					
raccords et finitions					
			TOTAL	5 900	<i>oct-11</i>

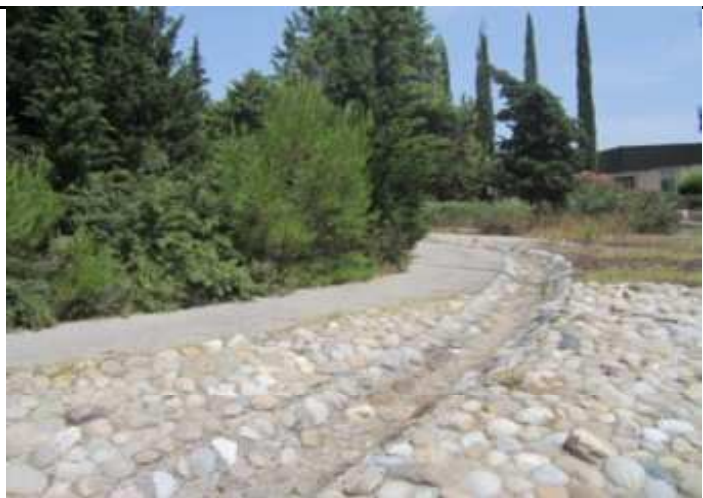
Le cheminement reste inchangé.

Prévoir une aide à la personne.

PAS DE PRECONISATION BATIMENT

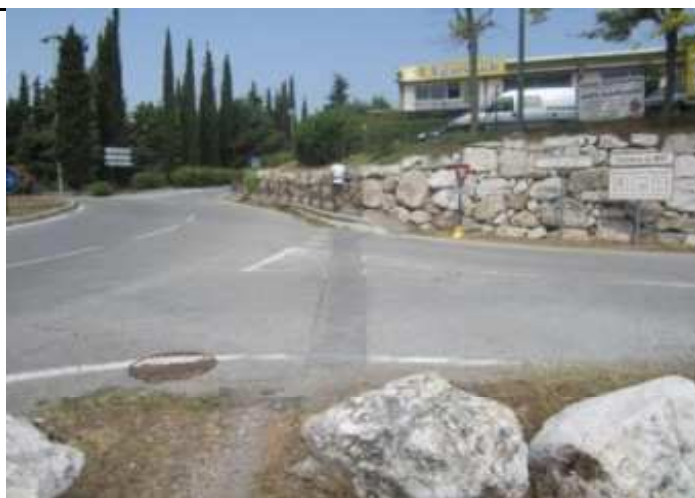
(voie d'accès au dojo)

Arrêté du 15 janvier 2007

Article 1 - 4° Traversées pour piétons, 5° Ressauts, 6° Equipements, 10° Feux de circulation permanents

TRAVERSEE DE CHAUSSEE - mise en conformité	qtés estim	estim unit HT	détail € HT	TOTAL € HT	mois de référence
SIGNALETIQUE AU SOL					
fourniture et pose bande podotactile	2				
mise en contraste bande podotactile existante	0				
fourniture et pose bande de guidage	1				
marquage de la traversée	1				
peinture et finitions					
SIGNALETIQUE SONORE POUR FEUX TRICOLORES					
fourniture et pose module sonore	0				
MOBILIER URBAIN					
fourniture et pose potelet conforme (h=120 cm, contrasté)	0				
raccord de revêtement, finitions (y compris contraste)					
LIAISON AVEC LE TROTTOIR					
création d'un bateau avec ressaut inférieur à 2 cm	0				
meulage de l'arrête pour chanfrein à 1 pour 3	0				
raccords, peinture et finitions					
CHANGEMENT DES GRILLES					
Fourniture et pose d'une grille de 30x30	0				
raccord de revêtement, finitions					
TOTAL				2 700	oct-11

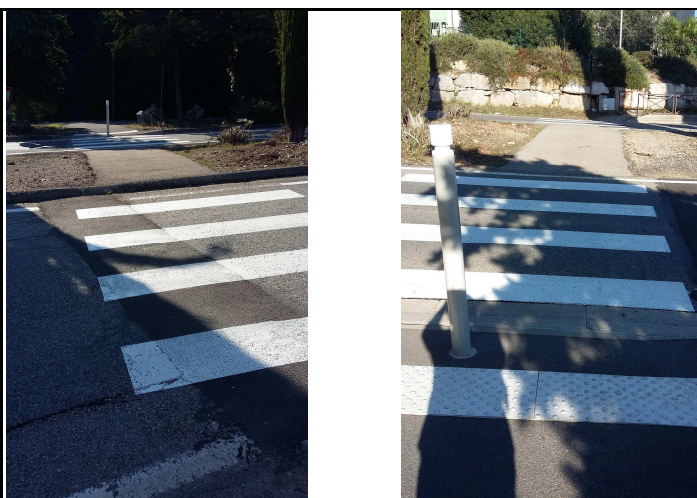
(Route du Pin Montard)

Arrêté du 15 janvier 2007

Article 1 - 4° Traversées pour piétons, 5° Ressauts, 6° Equipements et 10° Feux de circulation permanents

TRAVERSEE DE CHAUSSEE - mise en conformité	qtés estim	estim unit HT	détail € HT	TOTAL € HT	mois de référence
SIGNALETIQUE AU SOL					
fourniture et pose bande podotactile	3				
mise en contraste bande podotactile existante	0				
fourniture et pose bande de guidage	1				
marquage de la traversée	0				
peinture et finitions					
SIGNALETIQUE SONORE POUR FEUX TRICOLORES					
fourniture et pose module sonore	0				
MOBILIER URBAIN					
fourniture et pose potelet conforme (h=120 cm, contrasté)	0				
raccord de revêtement, finitions (y compris contraste)					
LIAISON AVEC LE TROTTOIR					
création d'un bateau avec ressaut inférieur à 2 cm	2				
meulage de l'arrête pour chanfrein à 1 pour 3	0				
raccords, peinture et finitions					
CHANGEMENT DES GRILLES					
Fourniture et pose d'une grille de 30x30	0				
raccord de revêtement, finitions					
TOTAL				2 980	<i>mars-17</i>

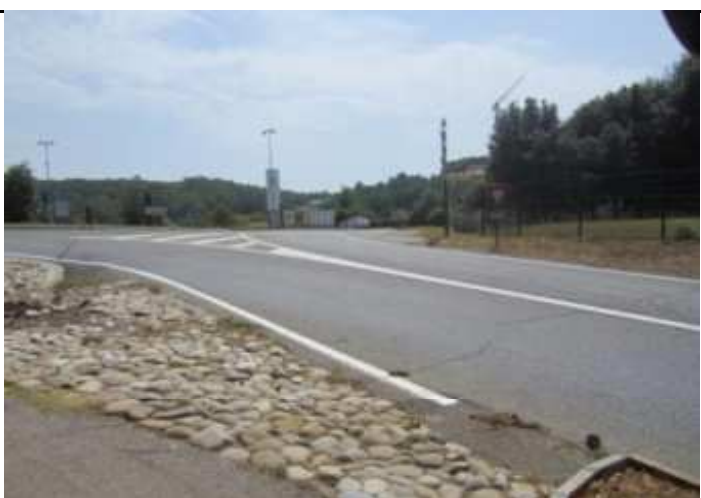
(vers le Point Informations)

Arrêté du 15 janvier 2007

Article 1 - 4° Traversées pour piétons, 5° Ressauts, 6° Equipements et 10° Feux de circulation permanents

TRAVERSEE DE CHAUSSEE - mise en conformité	qtés estim	estim unit HT	détail € HT	TOTAL € HT	mois de référence
SIGNALETIQUE AU SOL					
fourniture et pose bande podotactile	2				
mise en contraste bande podotactile existante	0				
fourniture et pose bande de guidage	1				
marquage de la traversée	5				
peinture et finitions					
SIGNALETIQUE SONORE POUR FEUX TRICOLORES					
fourniture et pose module sonore	0				
MOBILIER URBAIN					
fourniture et pose potelet conforme (h=120 cm, contrasté)	0				
raccord de revêtement, finitions (y compris contraste)					
LIAISON AVEC LE TROTTOIR					
création d'un bateau avec ressaut inférieur à 2 cm	2				
meulage de l'arrête pour chanfrein à 1 pour 3	0				
raccords, peinture et finitions					
REVETEMENT DE SOL					
raccord de revêtement, finitions	1				
TOTAL				4 290	oct-11

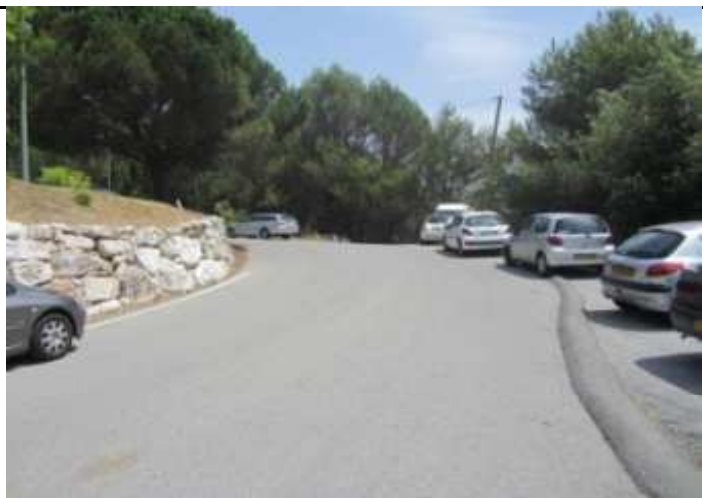
Le cheminement reste inchangé du fait de la topographie des lieux.

Le dojo ne sera accessible qu'en véhicule ou avec une aide à la personne.

PAS DE PRECONISATION BATIMENT

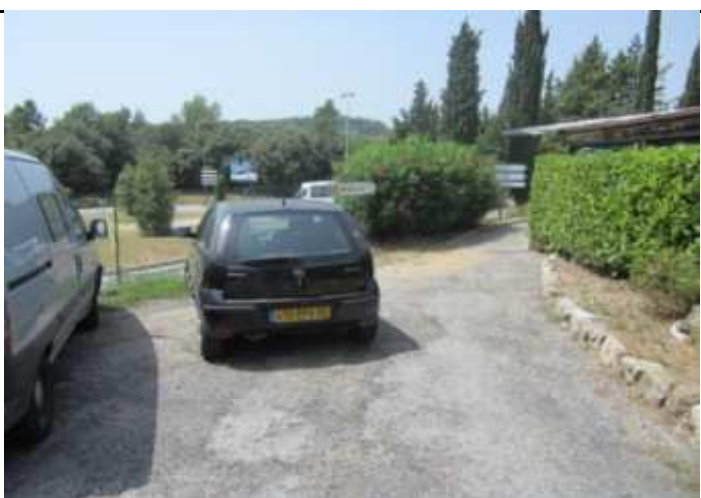
Arrêté du 15 Janvier 2007 (voirie et espaces publics)

Article 1 - 8° Stationnement réservé

Créer une place de parking réservée revêtue en enrobé comprenant un marquage au sol contrasté conforme (largeur 3,30m) et signalisation verticale (hauteur 2.20m) en bout de parking, côté rampe d'accès au dojo.

STATIONNEMENT - revêtement, signalisation, marquage	qtés estim	estim unit HT	détail € HT	TOTAL € HT	mois de référence
nombre de place(s)	1				
fond de forme en grave ciment et enrobé					
installation panneau B6d + panneau M6h					
marquage au sol (largeur de 3,30m)					
TOTAL				3 100	<i>oct-11</i>

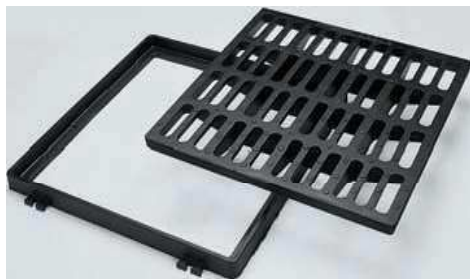
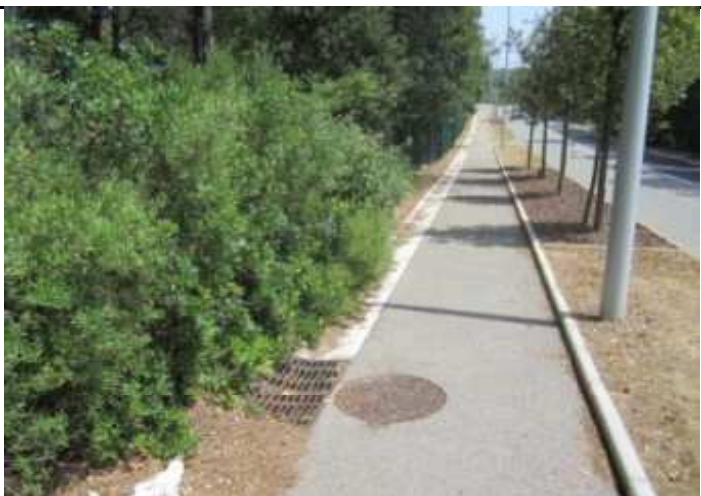
x19 (sur l'ensemble de la rue).

*Arrêté du 15 Janvier 2007 (voirie et espaces publics)
Article 1 - 6° Equipements et mobiliers sur cheminement*

Remplacer la grille existante par une grille conforme avec un maillage inférieur à 2 cm.

GRILLE - remplacement	qtés	estim	détail	TOTAL	mois de référence
	estim	unit HT	€ HT		
nombre de grille(s)	19				
fourniture et pose d'une grille de 50x50					
TOTAL				7 700	<i>oct-11</i>

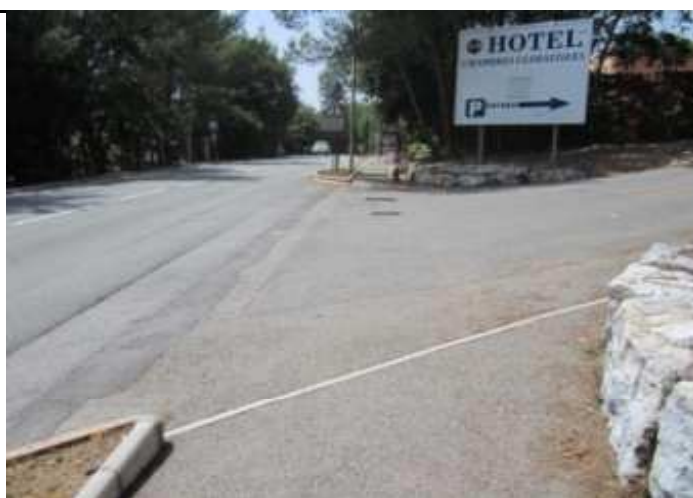
(traversée IUT)

Arrêté du 15 janvier 2007

Article 1 - 4° Traversées pour piétons, 5° Ressauts, 6° Equipements et 10° Feux de circulation permanents

TRAVERSEE DE CHAUSSEE - mise en conformité	qtés estim	estim unit HT	détail € HT	TOTAL € HT	mois de référence
SIGNALETIQUE AU SOL					
fourniture et pose bande podotactile	2				
mise en contraste bande podotactile existante	0				
fourniture et pose bande de guidage	1				
marquage de la traversée	0				
peinture et finitions					
SIGNALETIQUE SONORE POUR FEUX TRICOLORES					
fourniture et pose module sonore	0				
MOBILIER URBAIN					
fourniture et pose potelet conforme (h=120 cm, contrasté)	0				
raccord de revêtement, finitions (y compris contraste)					
LIAISON AVEC LE TROTTOIR					
création d'un bateau avec ressaut inférieur à 2 cm	0				
meulage de l'arrête pour chanfrein à 1 pour 3	0				
raccords, peinture et finitions					
CHANGEMENT DES GRILLES					
fourniture et pose d'une grille de 70x70	2				
raccord de revêtement, finitions					
TOTAL				4 610	oct-11

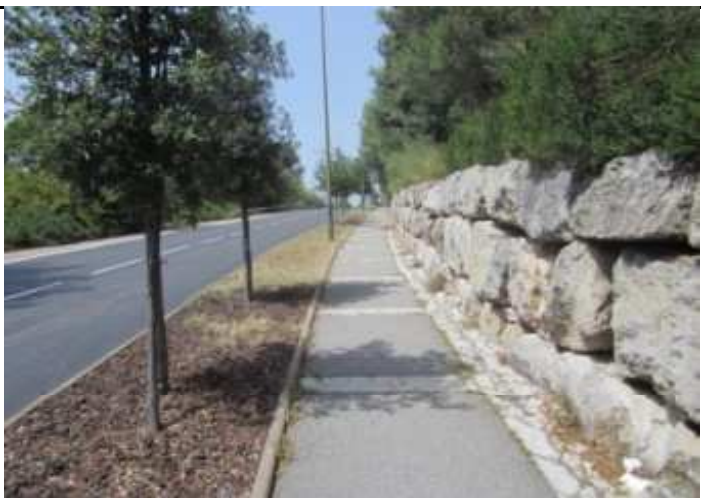
Le cheminement reste inchangé du fait de la topographie des lieux (sur une partie de la rue).

Il reste inaccessible aux UFR en autonomie. Prévoir une aide à la personne le cas échéant.

PAS DE PRECONISATION BATIMENT

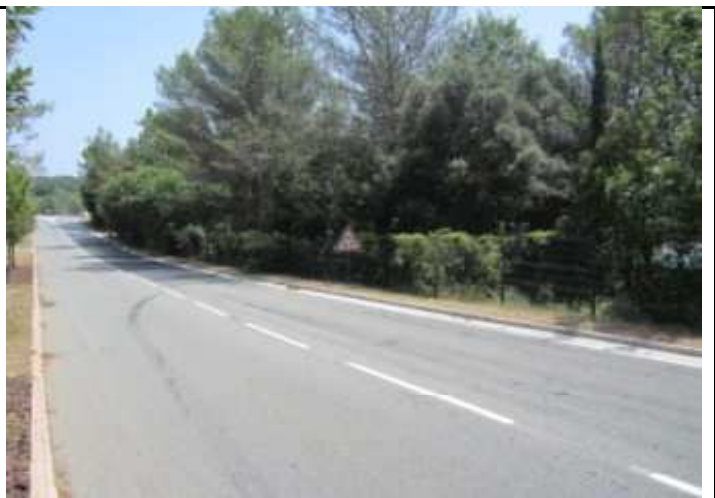
Inchangé.

Utiliser le trottoir côté opposé avec les traversées existantes ou préconisées.

PAS DE PRECONISATION

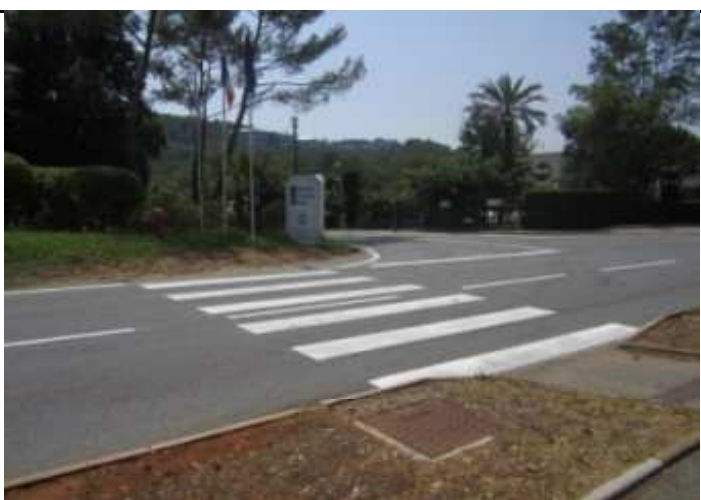
(devant le Sophia Country Club)

Arrêté du 15 janvier 2007

Article 1 - 4° Traversées pour piétons, 5° Ressauts, 6° Equipements et 10° Feux de circulation permanents

TRAVERSEE DE CHAUSSEE - mise en conformité	qtés estim	estim unit HT	détail € HT	TOTAL € HT	mois de référence
SIGNALETIQUE AU SOL					
fourniture et pose bande podotactile	2				
mise en contraste bande podotactile existante	0				
fourniture et pose bande de guidage	1				
marquage de la traversée	0				
peinture et finitions					
SIGNALETIQUE SONORE POUR FEUX TRICOLORES					
fourniture et pose module sonore	0				
MOBILIER URBAIN					
fourniture et pose potelet conforme (h=120 cm, contrasté)	0				
raccord de revêtement, finitions (y compris contraste)					
LIAISON AVEC LE TROTTOIR					
création d'un bateau avec ressaut inférieur à 2 cm	0				
meulage de l'arrête pour chanfrein à 1 pour 3	0				
raccords, peinture et finitions					
REPRISE REVETEMENT					
reprise du revêtement	1				
raccord de revêtement, finitions					
TOTAL				1 790	oct-11

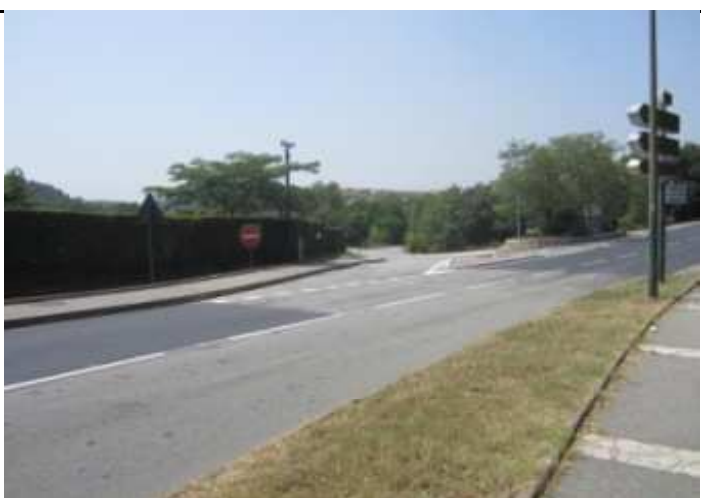
(côté croisement Hôtel B&B)

Arrêté du 15 janvier 2007

Article 1 - 4° Traversées pour piétons, 5° Ressauts, 6° Equipements et 10° Feux de circulation permanents

TRAVERSEE DE CHAUSSEE - mise en conformité	qtés estim	estim unit HT	détail € HT	TOTAL € HT	mois de référence
SIGNALETIQUE AU SOL					
fourniture et pose bande podotactile	2				
mise en contraste bande podotactile existante	0				
fourniture et pose bande de guidage	1				
marquage de la traversée	5				
peinture et finitions					
SIGNALETIQUE SONORE POUR FEUX TRICOLORES					
fourniture et pose module sonore	0				
MOBILIER URBAIN					
fourniture et pose potelet conforme (h=120 cm, contrasté)	0				
raccord de revêtement, finitions (y compris contraste)					
LIAISON AVEC LE TROTTOIR					
création d'un bateau avec ressaut inférieur à 2 cm	2				
meulage de l'arrête pour chanfrein à 1 pour 3	0				
raccords, peinture et finitions					
CHANGEMENT DES GRILLES					
Fourniture et pose d'une grille de 30x30	0				
raccord de revêtement, finitions					
TOTAL				3 410	oct-11

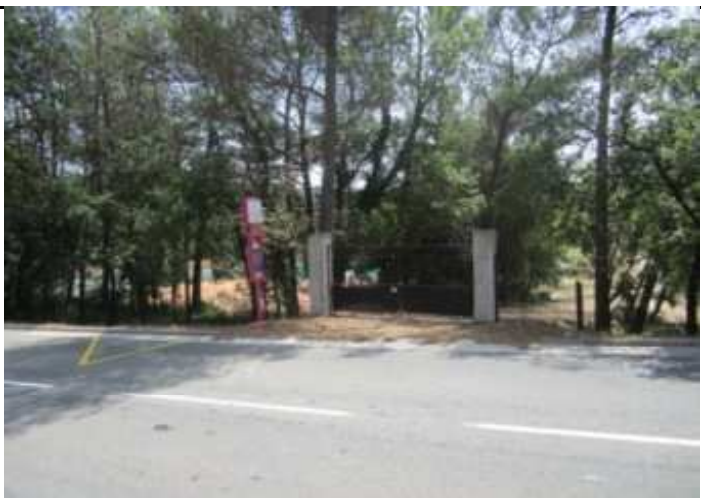
L'arrêt de bus reste inchangé (impossibilité technique et spatiale de créer un arrêt de bus conforme de ce côté de la route dans la configuration actuelle).

Voir pour déplacement de l'arrêt de bus.

PAS DE PRECONISATION

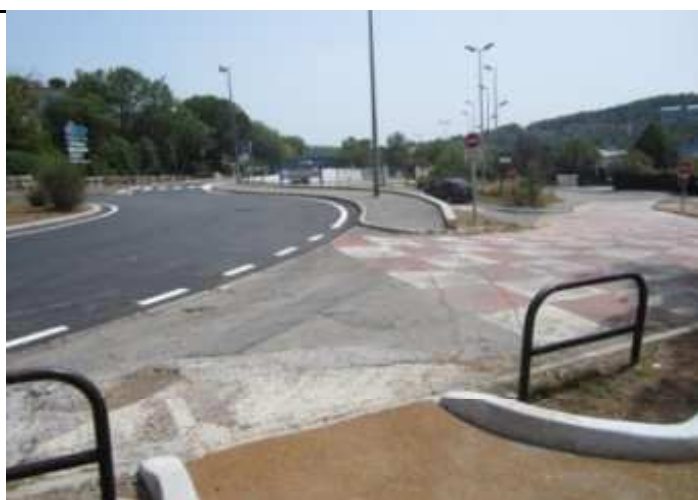
Arrêté du 15 janvier 2007

Article 1 - 4° Traversées pour piétons, 5° Ressauts, 6° Equipements et 10° Feux de circulation permanents

Réaliser un bateau de 140cm de largeur avec ressaut inférieur à 2 cm de hauteur et bord arrondi côté collège.

TRAVERSEE DE CHAUSSEE - mise en conformité	qtés estim	estim unit HT	détail € HT	TOTAL € HT	mois de référence
SIGNALETIQUE AU SOL					
fourniture et pose bande podotactile	2				
mise en contraste bande podotactile existante	0				
fourniture et pose bande de guidage	1				
marquage de la traversée	1				
peinture et finitions					
SIGNALETIQUE SONORE POUR FEUX TRICOLORES					
fourniture et pose module sonore	0				
MOBILIER URBAIN					
fourniture et pose potelet conforme (h=120 cm, contrasté)	0				
raccord de revêtement, finitions (y compris contraste)					
LIAISON AVEC LE TROTTOIR					
création d'un bateau avec ressaut inférieur à 2 cm	2				
meulage de l'arrête pour chanfrein à 1 pour 3	0				
raccords, peinture et finitions					
CHANGEMENT DES GRILLES					
Fourniture et pose d'une grille de 30x30	0				
raccord de revêtement, finitions					
TOTAL				3 770	oct-11
