PLAN DE MISE EN ACCESSIBILITE DE LA VOIRIE ET DES ESPACES PUBLICS (PAVE)

Révision n°1 (2017)

PC2 : Fiches itinéraires

Zone du Village de Biot

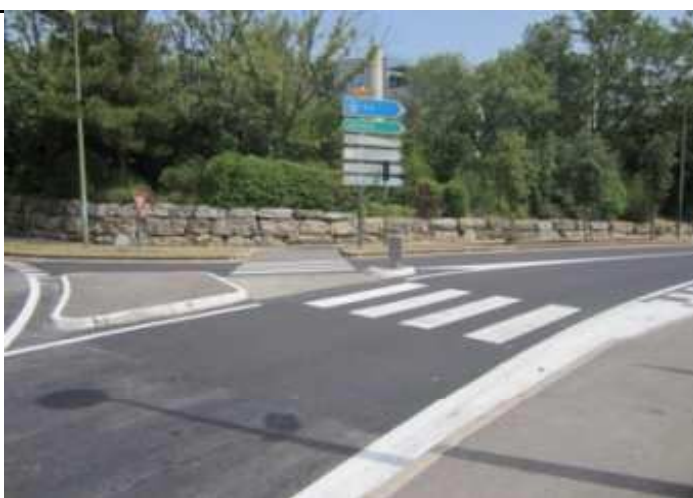
(RD 98)

Arrêté du 15 janvier 2007

Article 1 - 4° Traversées pour piétons, 5° Ressauts, 6° Equipements et 10° Feux de circulation permanents

TRAVERSEE DE CHAUSSEE - mise en conformité	qtés estim	estim unit HT	détail € HT	TOTAL € HT	mois de référence
SIGNALETIQUE AU SOL					
fourniture et pose bande podotactile	2				
mise en contraste bande podotactile existante	0				
fourniture et pose bande de guidage	1				
marquage de la traversée	0				
peinture et finitions					
SIGNALETIQUE SONORE POUR FEUX TRICOLORES					
fourniture et pose module sonore	0				
MOBILIER URBAIN					
fourniture et pose potelet conforme (h=120 cm, contrasté)	0				
raccord de revêtement, finitions (y compris contraste)					
LIAISON AVEC LE TROTTOIR					
création d'un bateau avec ressaut inférieur à 2 cm	0				
meulage de l'arrête pour chanfrein à 1 pour 3	0				
raccords, peinture et finitions					
CHANGEMENT DES GRILLES					
Fourniture et pose d'une grille de 30x30	0				
raccord de revêtement, finitions					
TOTAL				1 540	oct-11

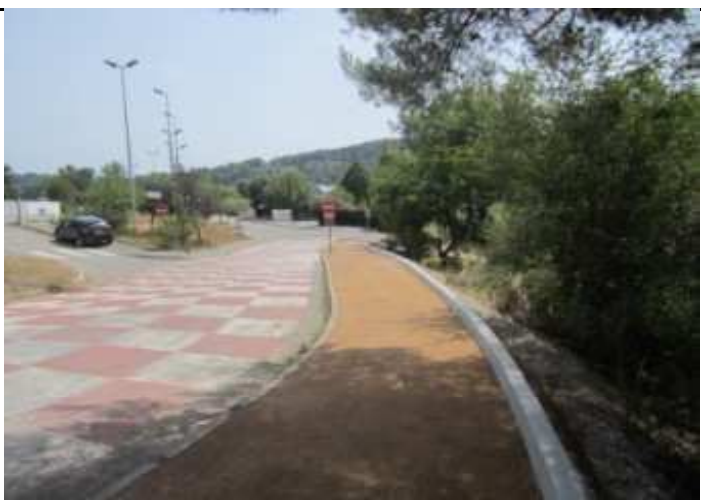
Le cheminement reste inchangé du fait de la topographie des lieux.

Le collège ne sera accessible qu'en véhicule ou avec une aide à la personne.

PAS DE PRECONISATION BATIMENT

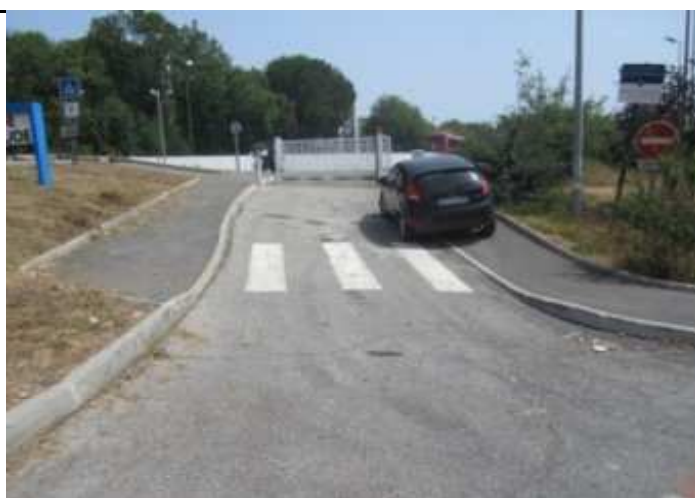
(côté parking)

Arrêté du 15 janvier 2007

Article 1 - 4° Traversées pour piétons, 5° Ressauts, 6° Equipements et 10° Feux de circulation permanents

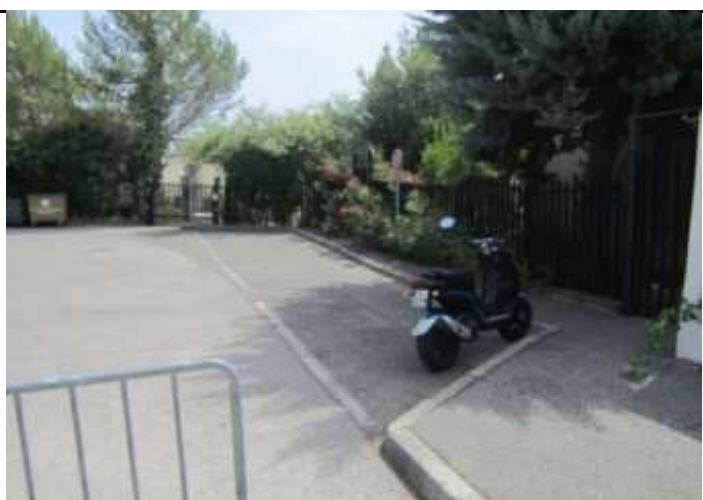
Arrêté du 15 Janvier 2007 (voirie et espaces publics)

Article 1 - 8° Stationnement réservé

Réaliser un bateau de 140cm de largeur avec ressaut inférieur à 2 cm de hauteur et bord arrondi au niveau de l'entrée du collège.

STATIONNEMENT - signalisation et marquage	qtés	estim	détail	TOTAL	mois de référence
	estim	unit HT	€ HT		
nombre de place(s)	1			1 200	oct-11
installation panneau B6d + panonceau M6h					
marquage au sol (largeur de 3,30m)					
TOTAL				1 200	<i>oct-11</i>
