REGISTRE PUBLIQUE D'ACCESSIBILITE

DIAGNOSTIC D'ACCESSIBILITE DES BATIMENTS ERP

EX OFFICE DU TOURISME

16, RUE SAINT-SEBASTIEN

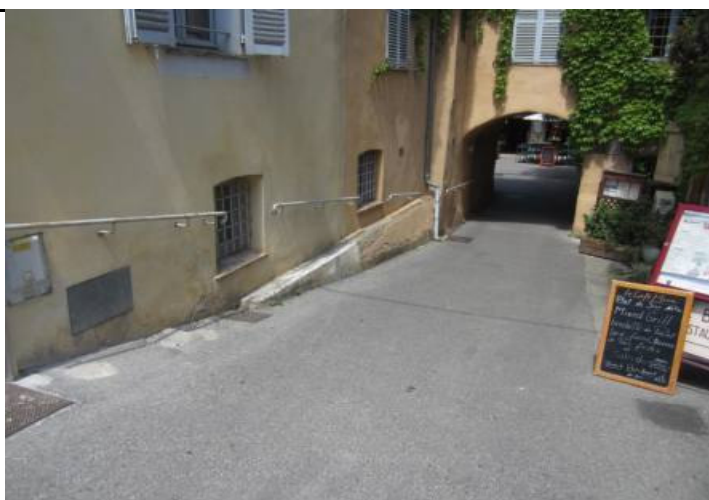
Obstacle critique n° **D2.1**

Fonction Entrée
CHEX (CHEMINEMENT EXTERIEUR) - Vers entrée PMR

Pente du cheminement supérieure à 6%

Pente de 20 %

La topographie ne permet pas la mise en accessibilité en autonomie.

Prévoir une aide à la personne.

PAS DE TRAVAUX

DEMANDE DE DEROGATION
Motif : impossibilité technique

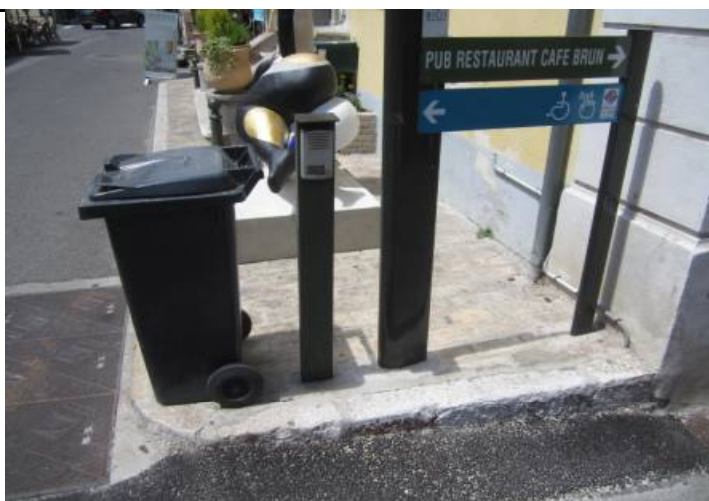
Obstacle critique n° **C2.2**

Fonction Entrée
CHEX (CHEMINEMENT EXTERIEUR) - Vers entrée PMR

Dispositif d'appel sans retour visuel

Remplacer l'interphone par un visiophone.

Article 4 - Dispositions relatives aux accès à l'établissement ou l'installation

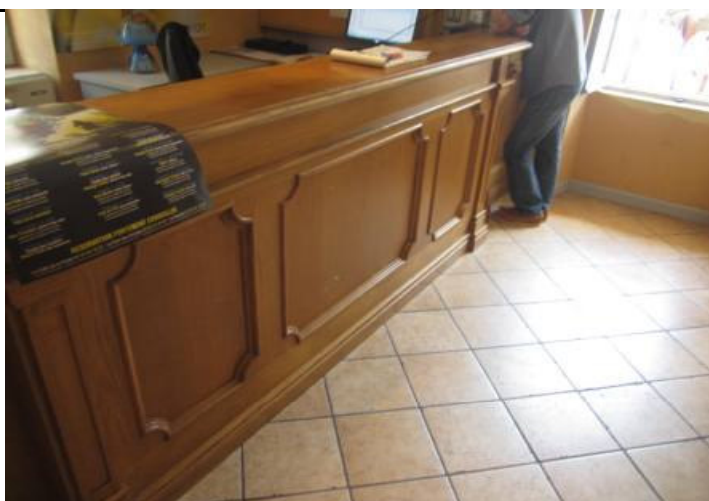
Obstacle critique n° **C3**

**Fonction Accueil
RCPT (RECEPTION)**

Hauteur du guichet supérieure à 80 cm

Modifier le comptoir en rabaissant une partie afin d'obtenir un plan d'une hauteur de 80 cm maximum.

Prévoir un évidement sous plan d'une hauteur minimale de 70 cm, largeur de 60 cm et profondeur de 30 cm.

La largeur doit être de 80 cm si des joues sont présentes de chaque côté.

Article 5 - Dispositions relatives à l'accueil du public

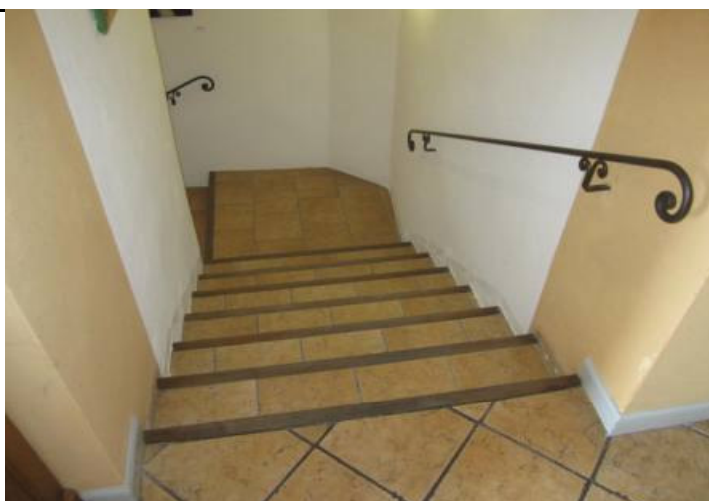
Obstacle critique n° **C4**

**Fonction Circulations verticales
ESCI (ESCALIER INTERIEUR)**

Sécurisation des marches absente et/ou non conforme

Modifier et/ou compléter la signalisation et/ou les équipements selon le tableau ci-dessous.

- Bande podotactile posée en amont de la volée de marches descendantes, à 50cm du premier nez.
- Nez de marches contrastés, sans débord excessif et antidérapants
- 1ère et dernière contremarches contrastées
- Main courante continue, facilement préhensible, contrastée et dépassant d'une longueur de marche.

Article 7.1 - Escaliers

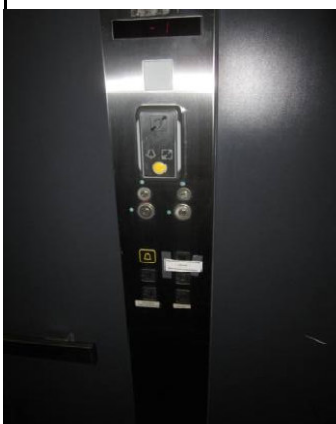
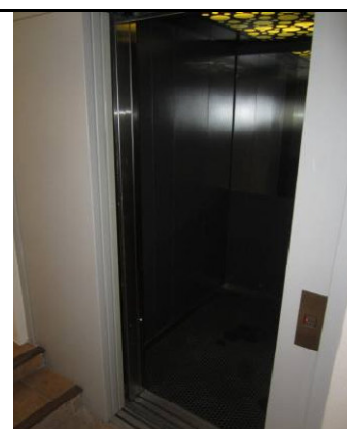
Obstacle critique n° **C5**

**Fonction Circulations verticales
ASCE (ASCENSEUR)**

Equipements de l'ascenseur insuffisants

Modifier ou compléter les commandes, la signalisation sonore et visuelle, en cabine et / ou sur chaque palier, selon le tableau ci-dessous.

Les ascenseurs doivent être conformes à la norme NF EN 81-70 ou à tout système équivalent.

En plus du relief obligatoire sur les boutons, prévoir le doublage des informations en braille.

IL EST PREVU UNE PROVISION, LE MONTANT DE CES TRAVAUX DEVRA ETRE CONFIRME PAR L'ASCENSORISTE CONTRACTUEL, SOUS RESERVE DE COMPATIBILITE DES MATERIELS EXISTANTS.
