REGISTRE PUBLIQUE D'ACCESSIBILITE

DIAGNOSTIC D'ACCESSIBILITE DES BATIMENTS ERP

SERVICES TECHNIQUES

700, AV. DU JEU DE LA BAUME
06 410 BIOT

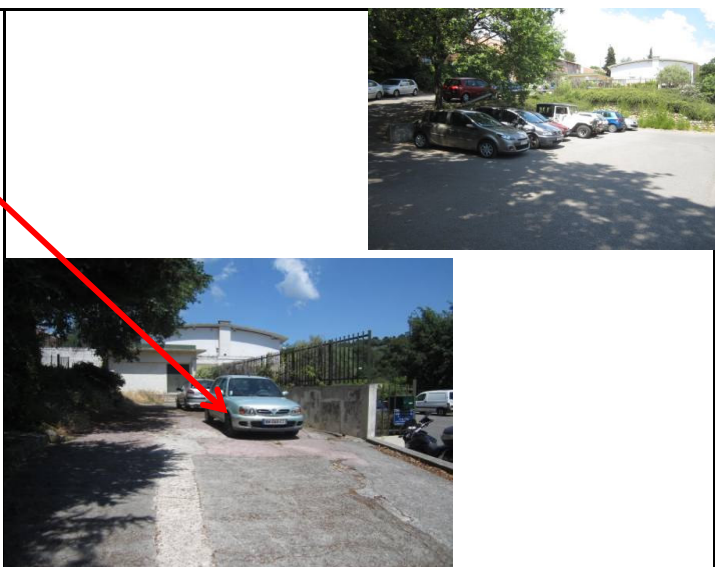
Obstacle critique n° **C1**

PRKG (PARKING) - Public

Absence de place de stationnement réservée

Créer une place PMR au niveau de la terrasse située devant l'entrée du bâtiment.

Créer une place de parking réservée revêtue en enrobé, comprenant un marquage au sol contrasté conforme (largeur 3,30m, longueur 5m, pictogramme de couleur blanche peint à l'extérieur ou sur la ligne de marquage) et signalisation verticale (hauteur 2,20m si dans le cheminement).

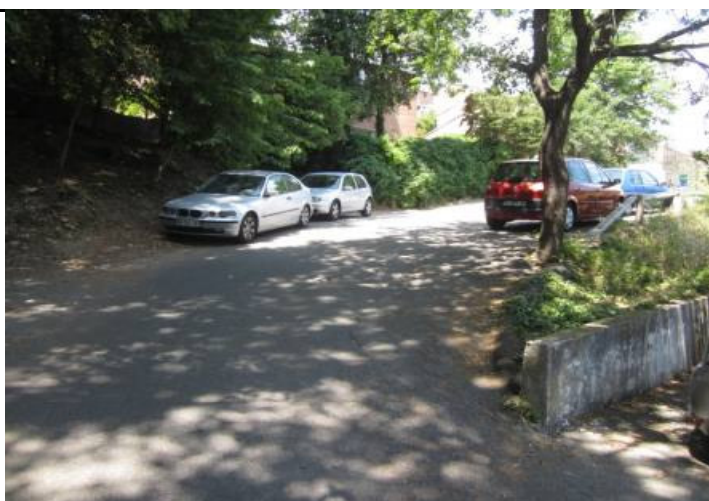
Obstacle critique n° **D2**

Fonction Abords
CHEX (CHEMINEMENT EXTERIEUR) - Depuis parking

Pente du cheminement supérieure à 6%

Pente de 17%

Se garer sur la place préconisée en C1.
Baliser le cheminement vers cette place.

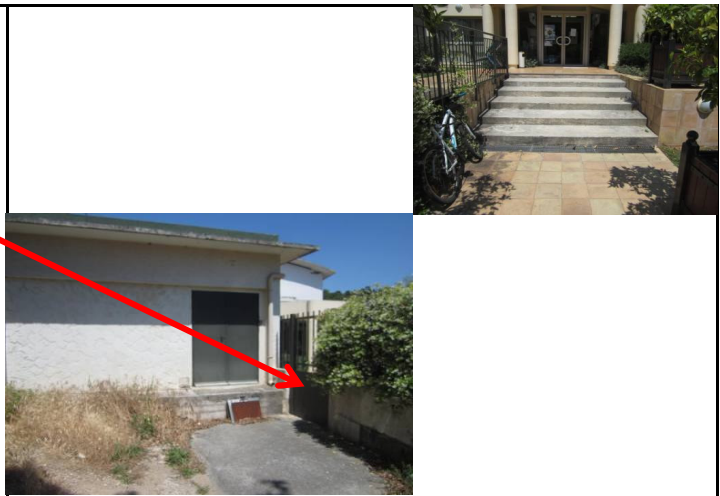
Obstacle critique n° **E3.1**

**Fonction Entrée
ESCE (ESCALIER EXTERIEUR)**

Escalier non-doublé d'un dispositif de franchissement conforme

L'accès PMR se fera par le portillon
donnant accès à la terrasse sur le
côté gauche.

Baliser le cheminement.

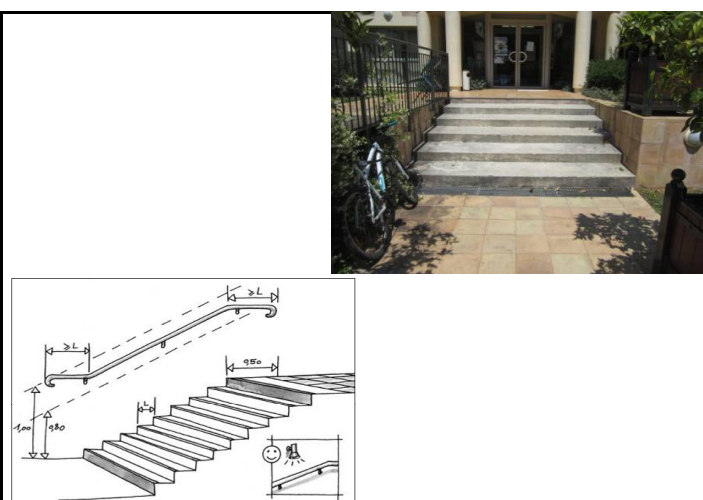
Obstacle critique n° **C3.2**

Fonction Entrée
ESCE (ESCALIER EXTERIEUR)

Sécurisation des marches absente et/ou non conforme

Principe
Modifier et/ou compléter la signalisation et/ou les équipements selon le tableau ci-dessous.
NB :

- Bande podotactile posée en amont de la volée de marches descendantes, à 50cm du premier nez.
- Nez de marches contrastés, sans débord excessif et antidérapants
- 1ère et dernière contremarches contrastées
- Main courante continue, facilement préhensible, contrastée et dépassant d'une longueur de marche.

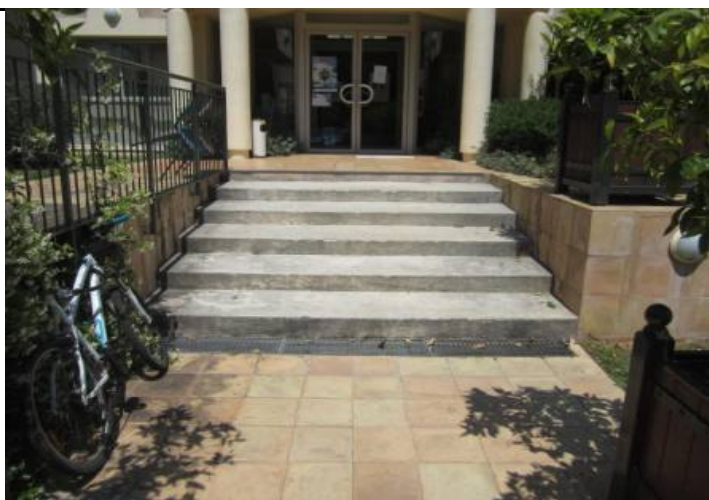
Obstacle critique n° **C3.3**

Description
**Présence d'un caillebotis avec trous ou fentes
supérieurs à 2 cm dans le cheminement**

Changer le caillebotis existant pour un
caillebotis à mailles carrées de 2 x 2 cm.

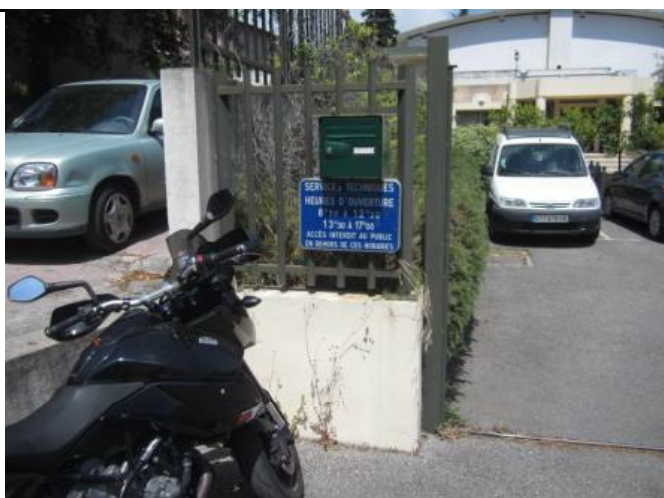
Obstacle critique n° **C4**

Fonction Entrée
BAL (BOITE AUX LETTRES)

Hauteur de la boîte aux lettres supérieure à 130 cm

Déplacer la boîte aux lettres à une hauteur comprise entre 90 et 130 cm.

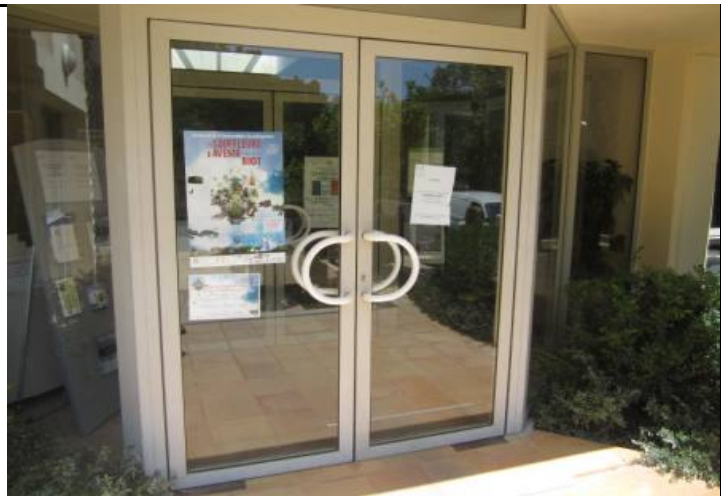
Obstacle critique n° **C5.1**

Fonction Entrée
PRTE (PORTE EXTERIEURE)

Présence d'éléments vitrés non marqués par des bandes de vigilance

Installer des bandes contrastées à double hauteur (environ 110 et 160 cm sur 5 cm de large) sur toute la largeur des vitrages.

Ces bandes contrastées peuvent être remplacées par des logos.

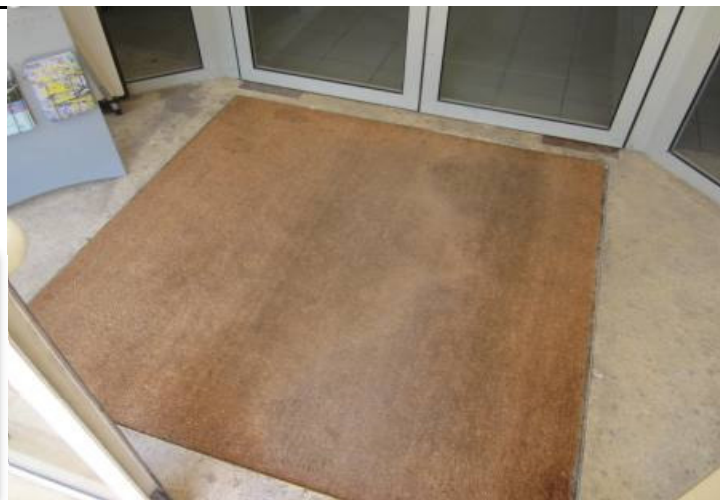
Obstacle critique n° **C5.2**

Fonction Entrée
PRTE (PORTE EXTERIEURE)

Présence d'un paillason non rigide

Remplacer le paillason par un modèle permettant un meilleur roulement du fauteuil, type caoutchouc alvéolé, maillon de caoutchouc armé de fibres ou mixte caoutchouc tramé et aluminium.

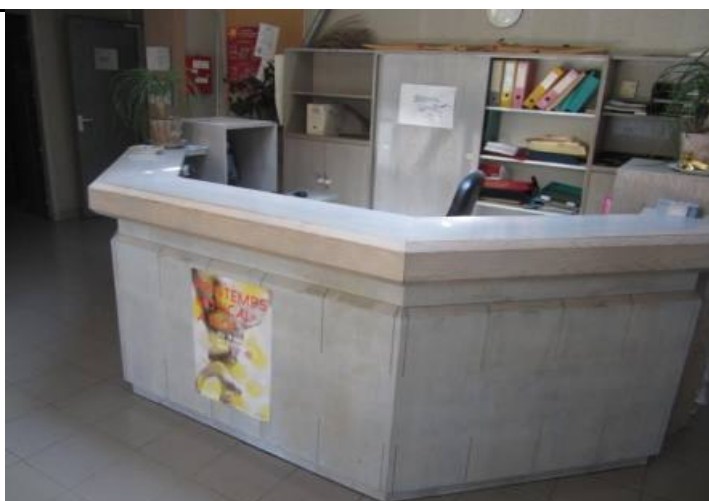
Obstacle critique n° C6.1

Fonction Accueil
RCPT (RECEPTION)

Hauteur du guichet supérieure à 80 cm

Modifier le comptoir en rabaissant une partie afin d'obtenir un plan d'une hauteur de 80 cm maximum.

Prévoir un évidement sous plan d'une hauteur minimale de 70 cm, largeur de 60 cm et profondeur de 30 cm.

La largeur doit être de 80 cm si des joues sont présentes de chaque côté.

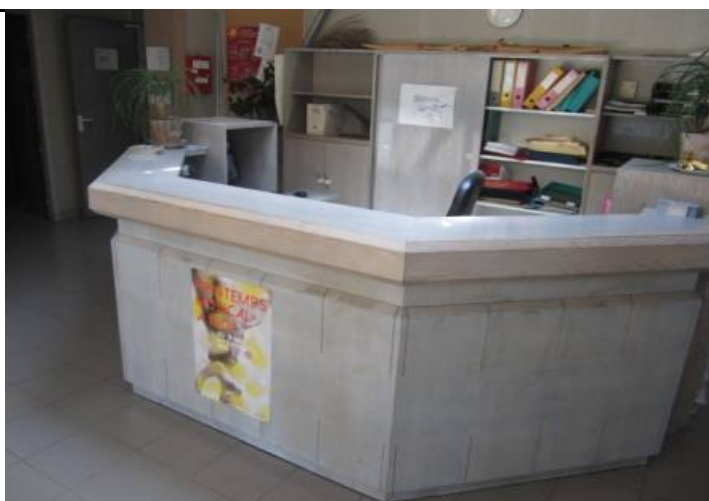
Obstacle critique n° C6.2

Fonction Accueil
RCPT (RECEPTION)

Absence de boucle à induction magnétique

Installer une boucle à induction magnétique, nécessaire aux personnes déficientes auditives appareillées. Ce dispositif de sonorisation filtre les sons parasites et amplifie le son des interlocuteurs. Ces systèmes doivent répondre à la norme NF-EN 60118-4.

Ce système doit être signalé par un pictogramme.

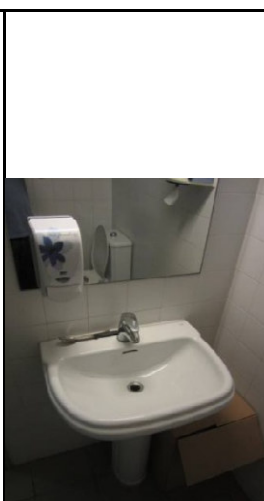
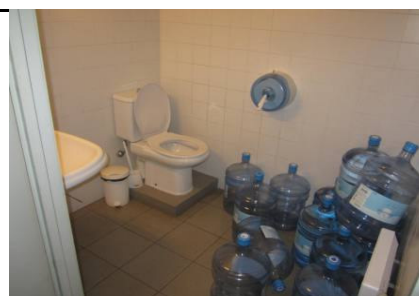
Obstacle critique n° **C7**

**Fonction Services techniques - RDC
SNTR (SANITAIRE) - Femmes**

Sanitaire adapté non réglementaire

Modifier le sanitaire adapté existant selon le tableau ci-dessous.

- barre coudée (hauteur comprise entre 70 et 80 cm et distance comprise entre 35 et 40 cm de l'axe de la cuvette),
- lave-mains (hauteur maximale de 85 cm au dessus) et robinetterie mélangeur monocommande,
- miroir (utilisable en position "assis" comme "debout").
- installer une poignée de tirage sur la porte du sanitaire adapté à tous.
