## DIAGNOSTIC D'ACCESSIBILITE DES BATIMENTS ERP

# CLUB-HOUSE TENNIS

CHEMIN DES COMBES

## RESULTATS DE L'AUDIT

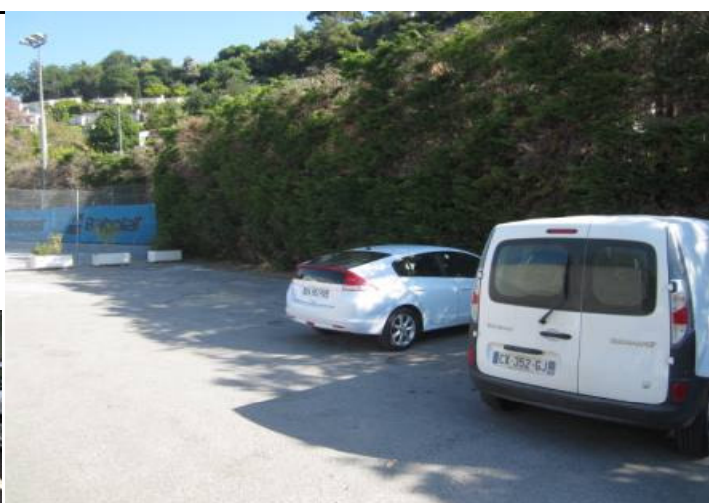
Obstacle critique n° **C1**

**Absence de place de stationnement réservée**

Créer une place de parking réservée revêtue en enrobé, comprenant un marquage au sol contrasté conforme (largeur 3,30m, longueur 5m, pictogramme de couleur blanche peint à l'extérieur ou sur la ligne de marquage) et signalisation verticale (hauteur 2,20m si dans le cheminement).

Arrêté du 8 décembre 2014

**Article 3 - Dispositions relatives au stationnement automobile**

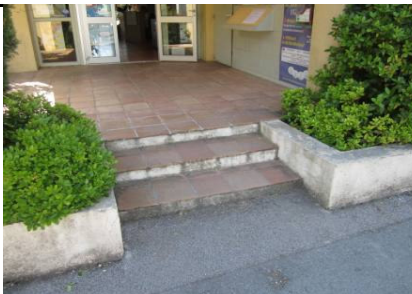
Obstacle critique n° **C3**

**Sécurisation des marches absente et/ou non conforme**

<p><b>Principe</b>          Modifier et/ou compléter la signalisation et/ou les équipements selon le tableau ci-dessous.  <b>NB :</b></p> <ul style="list-style-type: none"> <li>■ Bande podotactile posée en amont de la volée de marches descendantes, à 50cm du premier nez.</li> <li>■ Nez de marches contrastés, sans débord excessif et antidérapants</li> <li>■ 1ère et dernière contremarches contrastées</li> <li>■ Main courante continue, facilement préhensible, contrastée et dépassant d'une longueur de marche.</li> </ul>

Arrêté du 8 décembre 2014  
Article 7.1 - Escaliers

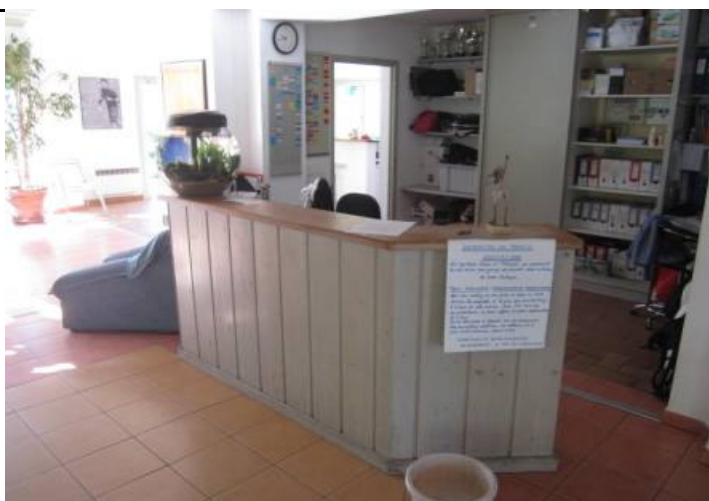
Obstacle critique n° C4

**Hauteur du guichet supérieure à 80 cm**

Modifier le comptoir en rabaissant une partie afin d'obtenir un plan d'une hauteur de 80 cm maximum.

Prévoir un évidement sous plan d'une hauteur minimale de 70 cm, largeur de 60 cm et profondeur de 30 cm.

La largeur doit être de 80 cm si des joues sont présentes de chaque côté.

Article 5 - Dispositions relatives à l'accueil du public

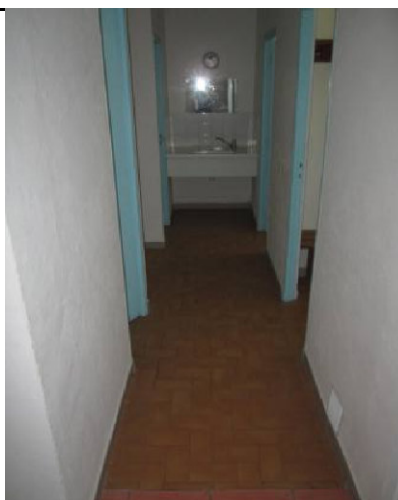
Obstacle critique n° **C5**

Description  
**Absence de zone de manœuvre conforme**  
**Largeur du cheminement inférieure à 120 cm**

Supprimer le premier sanitaire côté  
entrée afin de créer un cheminement  
conforme.

Article 6 : Dispositions relatives aux circulations intérieures horizontales

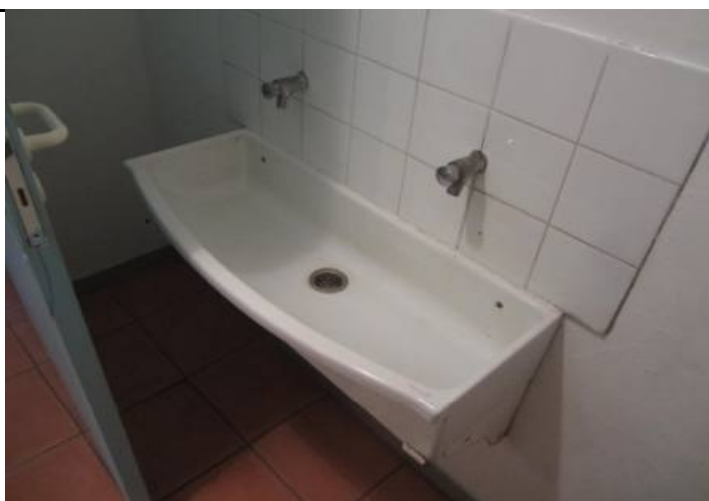
Obstacle critique n° C6.2

**Lavabo non conforme**

Déposer le lavabo existant et poser un lavabo sur consoles hauteur minimale de 70 cm libre en dessous, 60 cm de large, avec siphon décentré (30 cm de profondeur minimale) et robinetterie mélangeur monocommande.

Article 12 - Dispositions relatives aux sanitaires

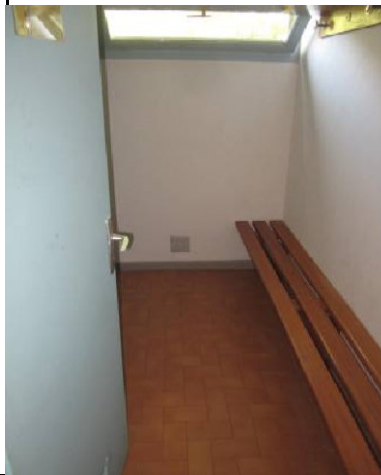
Obstacle critique n° **C7.1**

**Largeur de passage inférieure à 77 cm**

**L = 65 cm**

Agrandissement d'ouverture comprenant le remplacement du bloc-porte et la pose d'une porte de 77 de passage minimale, y compris travaux de l'encadrement, de reprise de sol, mur et électricité.

Article 10 - Dispositions relatives aux portes, portiques et sas

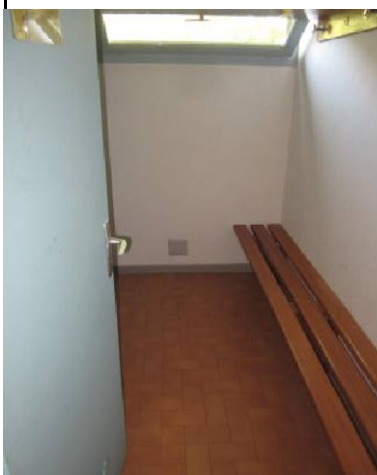
Obstacle critique n° **C7.2**

**Largeur du banc insuffisante**

Poser un banc pourvu d'une profondeur d'assise de 80 cm avec l'aire de transfert réglementaire (80x130cm), de 50 cm de hauteur.

Poser une barre d'appui entre 70 et 80 cm de hauteur pour l'aide au transfert.

Abaisser deux patères à une hauteur comprise entre 90 et 130 cm.

Article 11 - Dispositions relatives aux locaux ouverts au public, aux équipements et dispositifs de commande

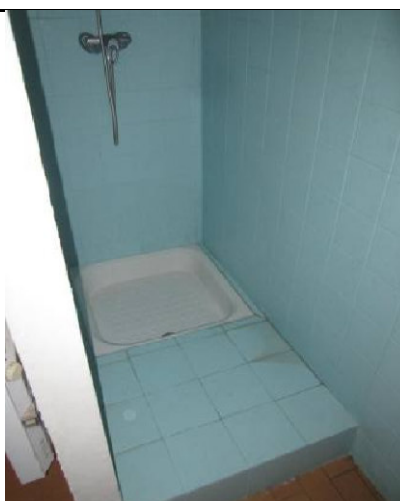
Obstacle critique n° **C8**

**Absence de douche adaptée à tous**

Réaliser une douche encastrée au sol, y compris toutes sujétions d'évacuation, d'étanchéité et de finitions. Poser une barre d'appui en "T inversé" dont la hauteur de la partie basse est comprise entre 70 et 80 cm et distance entre 35 et 40 cm de l'axe de la zone d'assise.

Poser un fauteuil relevable dont la hauteur est comprise entre 45 et 50 cm du sol.

*Article 18 - Dispositions supplémentaires relatives aux douches et cabines*

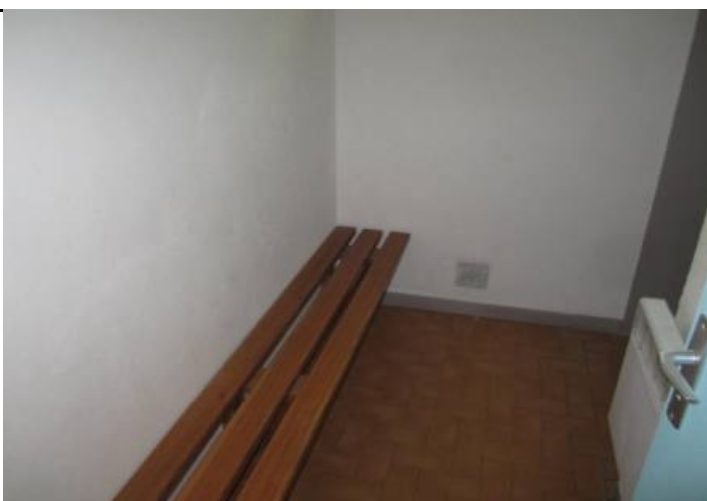
Obstacle critique n° **C9.1**

**Largeur de passage inférieure à 77 cm**

**L = 65 cm**

Agrandissement d'ouverture comprenant le remplacement du bloc-porte et la pose d'une porte de 77 de passage minimale, y compris travaux de l'encadrement, de reprise de sol, mur et électricité.

Article 10 - Dispositions relatives aux portes, portiques et sas

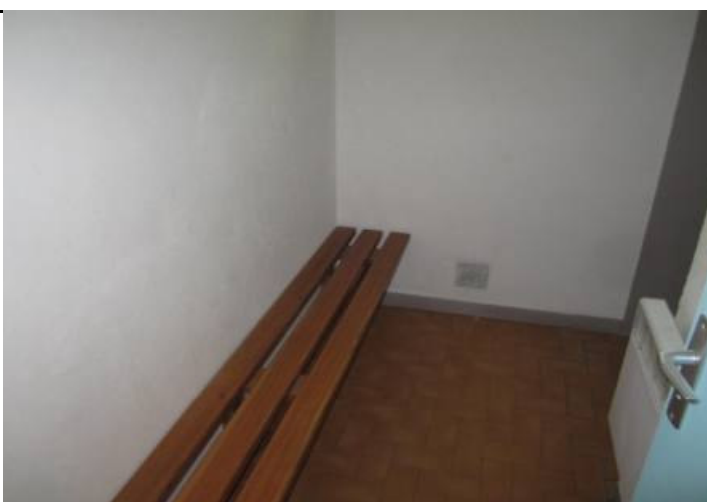
Obstacle critique n° **C9.2**

***Largeur du banc insuffisante***

Poser un banc pourvu d'une profondeur d'assise de 80 cm avec l'aire de transfert réglementaire (80x130cm), de 50 cm de hauteur.

Poser une barre d'appui entre 70 et 80 cm de hauteur pour l'aide au transfert.

Abaisser deux patères à une hauteur comprise entre 90 et 130 cm.

Article 11 - Dispositions relatives aux locaux ouverts au public, aux équipements et dispositifs de commande

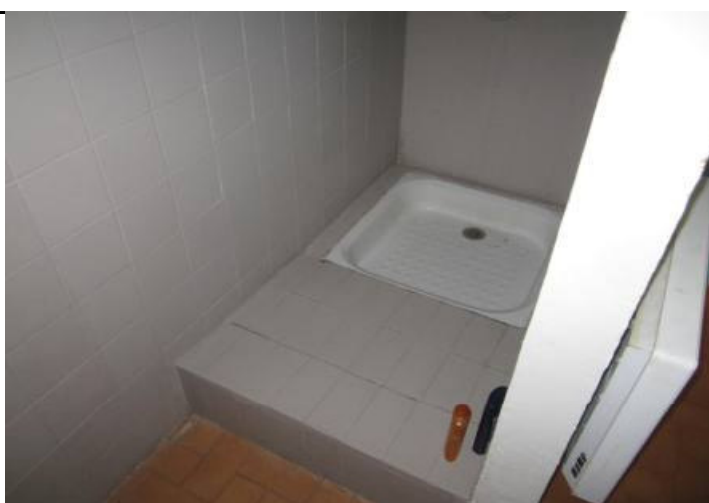
Obstacle critique n° **C10**

**Absence de douche adaptée à tous**

Réaliser une douche encastrée au sol, y compris toutes sujétions d'évacuation, d'étanchéité et de finitions. Poser une barre d'appui en "T inversé" dont la hauteur de la partie basse est comprise entre 70 et 80 cm et distance entre 35 et 40 cm de l'axe de la zone d'assise.

Poser un fauteuil relevable dont la hauteur est comprise entre 45 et 50 cm du sol.

*Article 18 - Dispositions supplémentaires relatives aux douches et cabines*

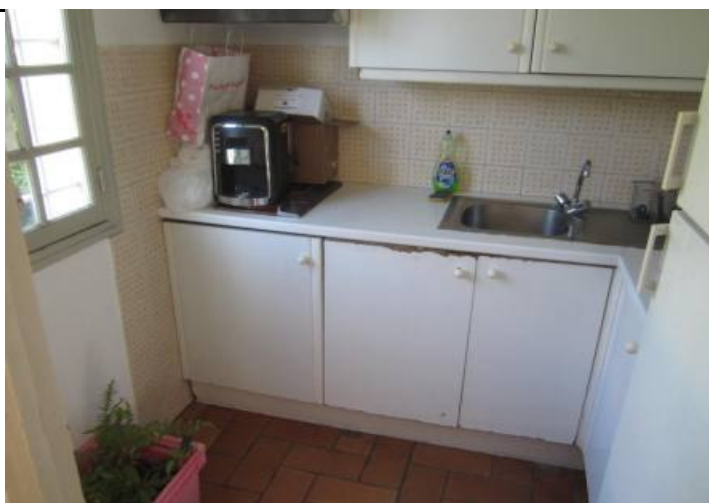
Obstacle critique n° **C11**

Description  
**Zone de manœuvre non conforme  
Profondeur utile sous évier inférieure à 30 cm**

Prévoir une aide à la personne.

Article 11 - Dispositions relatives aux locaux ouverts au public, aux équipements et dispositifs de commande

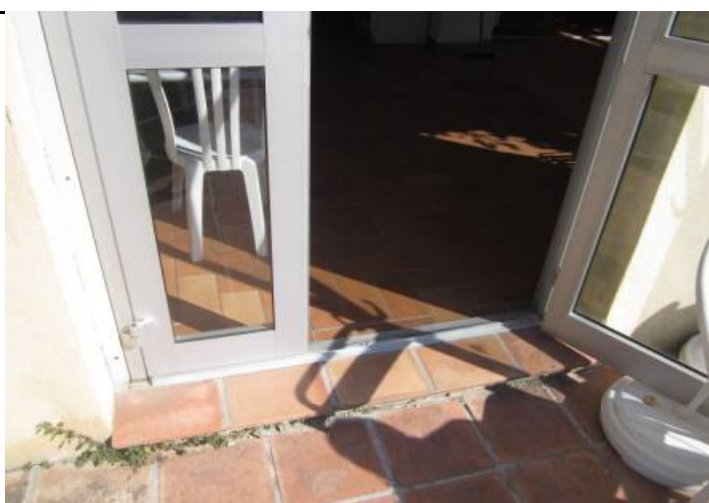
Obstacle critique n° **C12**

**Seuil de la porte supérieur à 2 cm**

**H= 9 cm**

Créer un palier devant la porte, ainsi qu'une rampe de liaison avec le sol, de pente inférieure ou égale à 6%, avec palier(s) conforme(s), y compris toutes sujétions d'adaptation à l'existant.

Largeur rampe : 120 cm minimum  
Palier : 120 x 220 cm

Article 10 - Dispositions relatives aux portes, portiques et sas

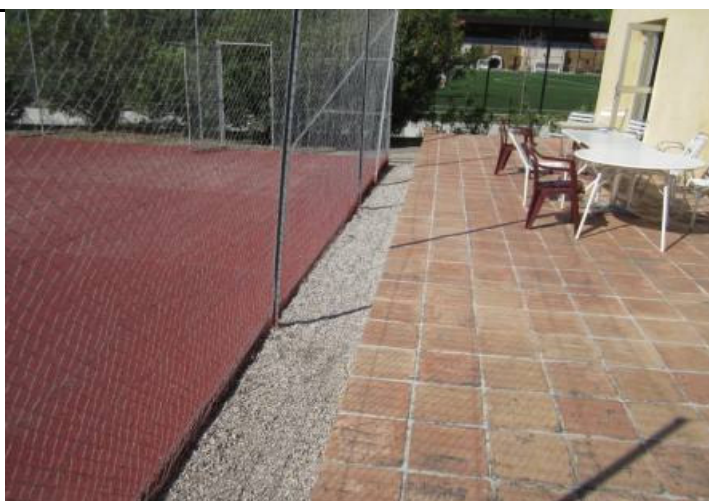
Obstacle critique n° C13

**Présence d'un danger non protégé**

*Il faut au minimum un dispositif de protection afin d'éviter les chutes.*

*Article 2 : Dispositions relatives aux cheminements extérieurs*
