REGISTRE PUBLIQUE D'ACCESSIBILITE

COMPLEXE SPORTIF PIERRE OPERTO

DIAGNOSTIC D'ACCESSIBILITE DES BATIMENTS ERP

STADE OPPERTO

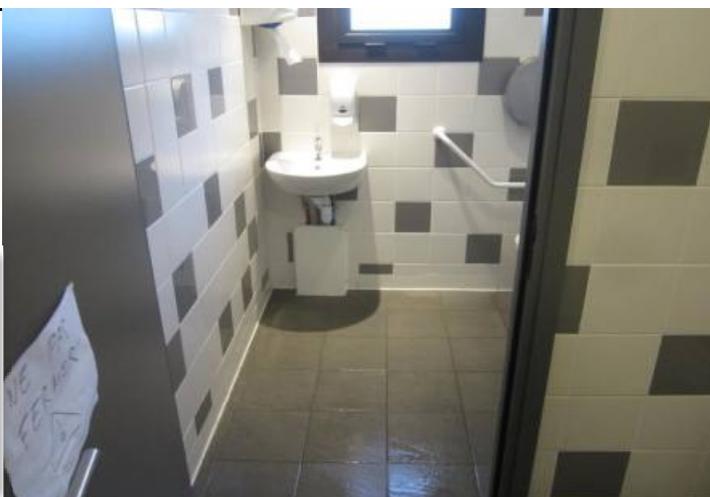
Obstacle critique n° **C1**

Fonction Vestiaires
SNTR (SANITAIRE) - x6. PMR

Absence de dispositif permettant de refermer la porte

Installer une poignée de tirage sur la porte du sanitaire adapté à tous.

x6 sanitaires

SANITAIRE - pose poignée de tirage	qtés	métrage	estim	TOTAL	corps d'état
	estim	estim	unit HT		
nombre de barre(s)	6				
fourniture et pose poignée de tirage			130 €	780 €	men.int
			TOTAL	780 €	août-14

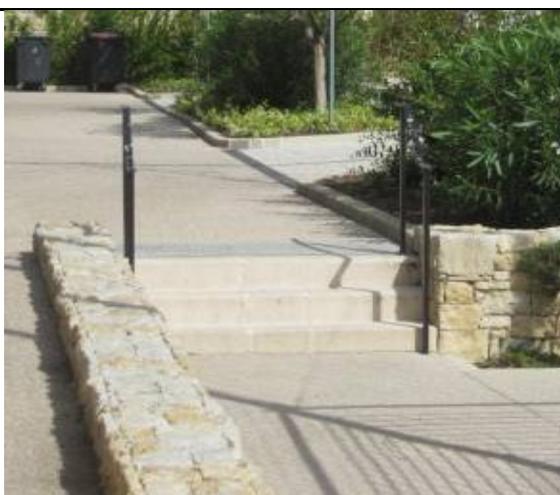
Obstacle critique n° **C2**

**Fonction Terrain de foot
ESCE (ESCALIER EXTERIEUR)**

Sécurisation des marches absente et/ou non conforme

Modifier et/ou compléter la signalisation et/ou les équipements selon le tableau ci-dessous.

- Bande podotactile posée en amont de la volée de marches descendantes, à 50cm du premier nez.
- Nez de marches contrastés, sans débord excessif et antidérapants
- 1ère et dernière contremarches contrastées
- Main courante continue, facilement préhensible, contrastée et dépassant d'une longueur de marche.

ESCALIER - sécurisation des marches	qtés estim	métrage estim	estim unit HT	TOTAL € HT	corps d'état
MARQUAGE AU SOL					
pose d'une bande podotactile sur la marche palière	0	1.5	170 €	0 €	sols souples
pose de nez de marche non-glissants contrastés	3	1.5	40 €	180 €	sols souples
pose d'une contremarche	0	1.5	110 €	0 €	sols souples
peinture et finitions, contrastes contremarches inclus					
MAIN COURANTE PROLONGEMENT					
fourniture et pose prolongement main courante	0	0	170 €	0 €	serrurerie
peinture et finitions					
MAIN COURANTE POSE					
fourniture et pose main courante sur écuyers	0	10	220 €	0 €	serrurerie
fourniture et pose main courante sur potelets	0	10	330 €	0 €	serrurerie
peinture et finitions					
MAIN COURANTE MISE EN CONTRASTE					
préparation du support	0	10	20 €	0 €	peinture
peinture et finitions					
TOTAL				180 €	<i>août-14</i>
