REGISTRE PUBLIQUE D'ACCESSIBILITE

ESPACE DES ARTS ET DE LA CULTURE

DIAGNOSTIC D'ACCESSIBILITE DES BATIMENTS ERP

CENTRE CULTUREL CHEMIN DE LA FONTANETTE 06 410 BIOT

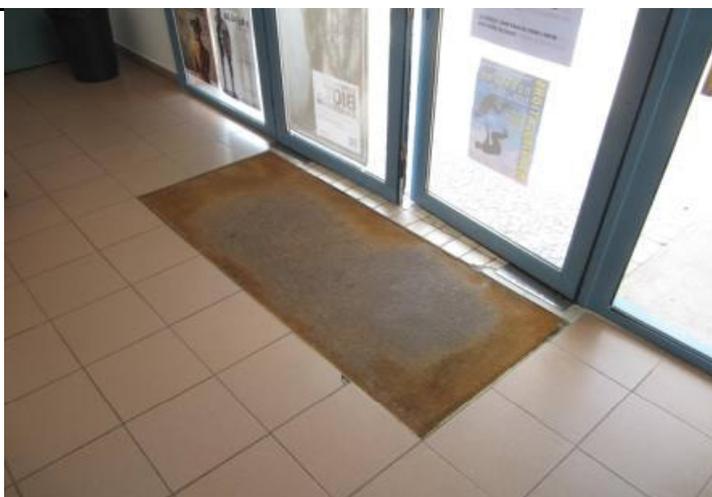
Obstacle critique n° **C2**

Fonction Entrée
PRTE (PORTE EXTERIEURE) - Entrée principale

Présence d'un paillason non rigide

Reste inchangé.
Les UFR n'emprunteront pas cette entrée.

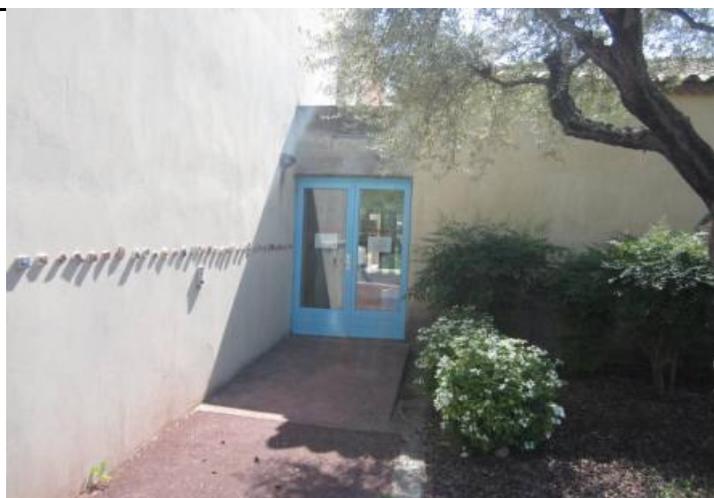
Obstacle critique n° **C3.1**

Fonction Entrée
PRTE (PORTE EXTERIEURE) - Entrée PMR musique

Absence de palier devant la porte

Créer un palier devant la porte, ainsi qu'une rampe de liaison avec le sol, de pente inférieure ou égal à 6%, avec palier(s) conforme(s), y compris toutes sujétions d'adaptation à l'existant.

Largeur rampe : 120 cm minimum
Palier : 120 x 220 cm

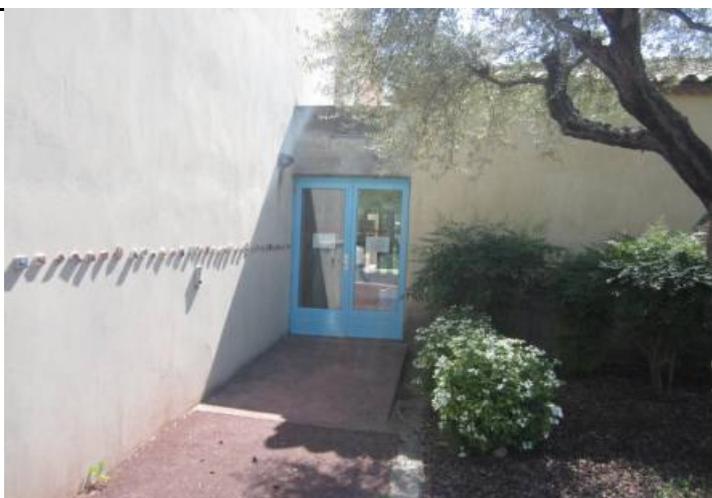
Obstacle critique n° **C3.2**

Fonction Entrée
PRTE (PORTE EXTERIEURE) - Entrée PMR musique

Largeur de passage inférieure à 77 cm

L = 65 cm

Remplacer le bloc-porte à double battant par un bloc-porte à vantaux tiercés, y compris quincaillerie et réglage.

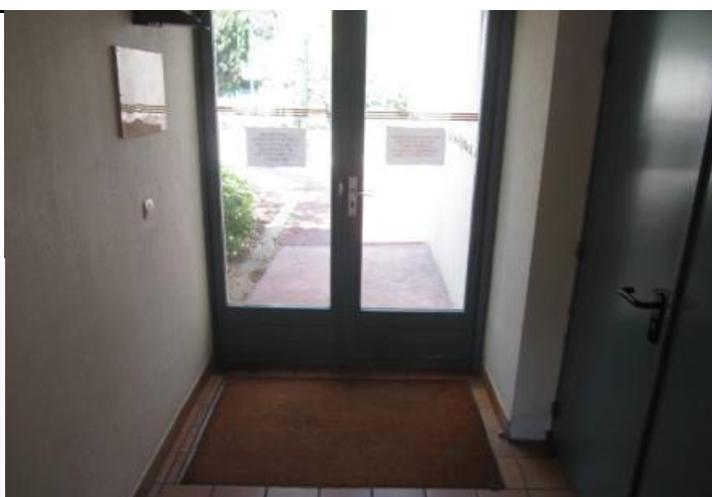
Obstacle critique n° **C3.3**

Fonction Entrée
PRTE (PORTE EXTERIEURE) - Entrée PMR musique

Présence d'un paillason non rigide

Remplacer le paillason par un modèle permettant un meilleur roulement du fauteuil, type caoutchouc alvéolé, maillon de caoutchouc armé de fibres ou mixte caoutchouc tramé et aluminium.

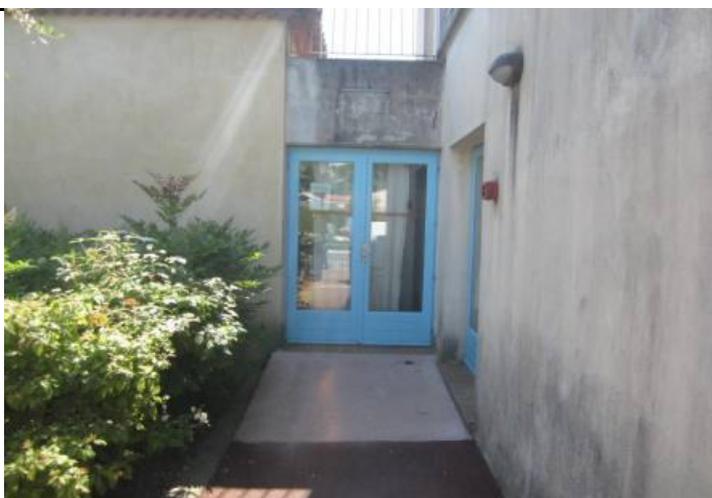
Obstacle critique n° **C4.1**

Fonction Entrée
PRTE (PORTE EXTERIEURE) - Entrée PMR danse

Absence de palier devant la porte

Créer un palier devant la porte, ainsi qu'une rampe de liaison avec le sol, de pente inférieure ou égal à 6%, avec palier(s) conforme(s), y compris toutes sujétions d'adaptation à l'existant.

Largeur rampe : 120 cm minimum
Palier : 120 x 220 cm

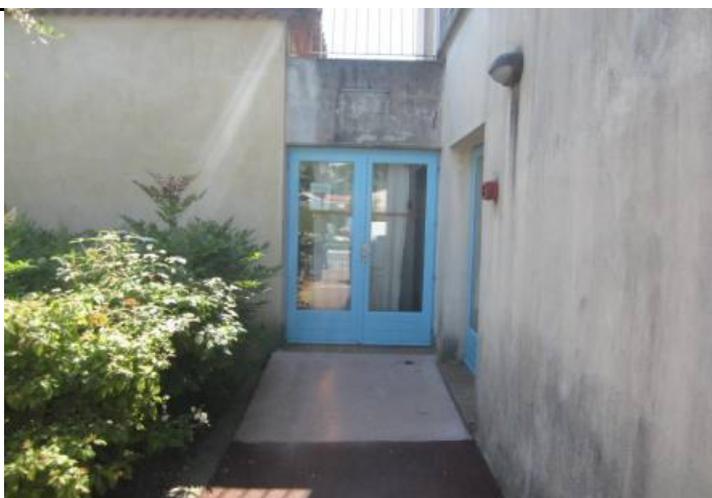
Obstacle critique n° **C4.2**

Fonction Entrée
PRTE (PORTE EXTERIEURE) - Entrée PMR danse

Largeur de passage inférieure à 77 cm

L= 65 cm

Remplacer le bloc-porte à double battant par un bloc-porte à vantaux tiercés, y compris quincaillerie et réglage.

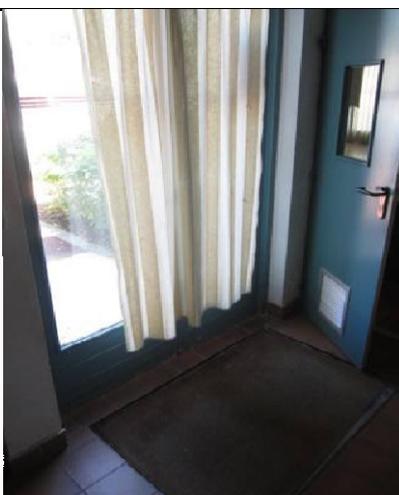
Obstacle critique n° C4.3

Fonction Entrée
PRTE (PORTE EXTERIEURE) - Entrée PMR danse

Présence d'un paillason non rigide

Remplacer le paillason par un modèle permettant un meilleur roulement du fauteuil, type caoutchouc alvéolé, maillon de caoutchouc armé de fibres ou mixte caoutchouc tramé et aluminium.

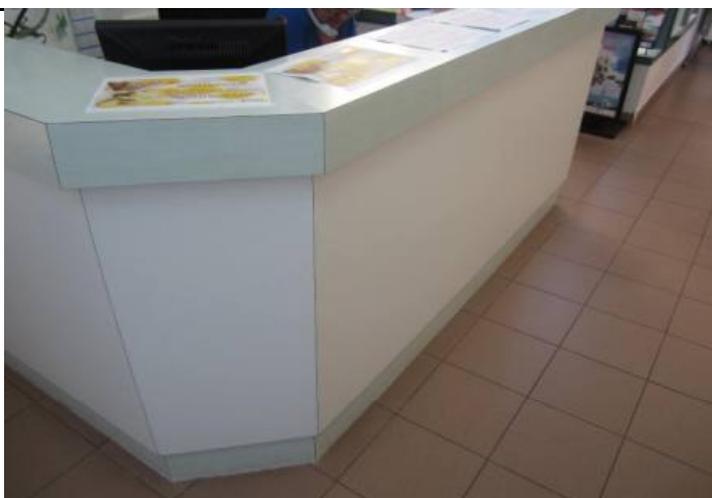
Obstacle critique n° **C5.1**

**Fonction Accueil
RCPT (RECEPTION)**

Hauteur du guichet supérieure à 80 cm

Modifier le comptoir en rabaissant une partie afin d'obtenir un plan d'une hauteur de 80 cm maximum.

Prévoir un évidement sous plan d'une hauteur minimale de 70 cm, largeur de 60 cm et profondeur de 30 cm.

La largeur doit être de 80 cm si des joues sont présentes de chaque côté.

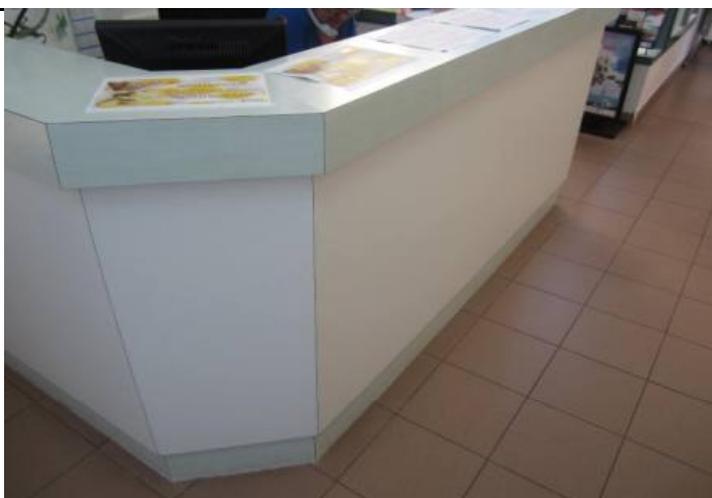
Obstacle critique n° **C5.2**

**Fonction Accueil
RCPT (RECEPTION)**

Absence de boucle à induction magnétique

Installer une boucle à induction magnétique, nécessaire aux personnes déficientes auditives appareillées. Ce dispositif de sonorisation filtre les sons parasites et amplifie le son des interlocuteurs. Ces systèmes doivent répondre à la norme NF-EN 60118-4.

Ce système doit être signalé par un pictogramme.

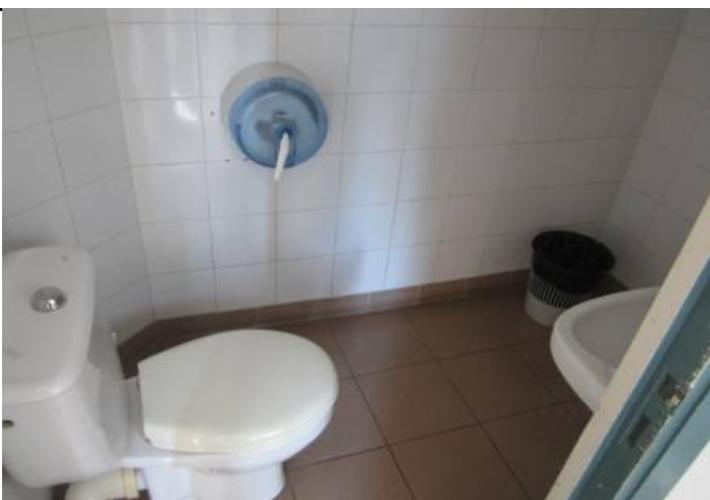
Obstacle critique n° **C6**

**Fonction Salles de musique
SNTR (SANITAIRE) - Côté accueil**

Absence de sanitaire adapté à tous

Utiliser le sanitaire PMR préconisé en C10.

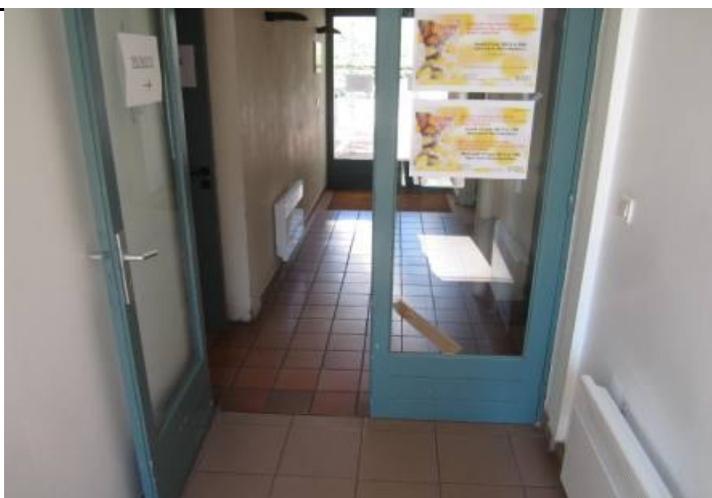
Obstacle critique n° **C7.1**

**Fonction Salles de musique
CHIN (CHEMINEMENT INTERIEUR) - Vers salles musique**

Largeur de passage inférieure à 77 cm / 83 cm (Chambre d'hôtel)

L = 65 cm

Remplacer le bloc-porte existant par des vantaux tiercés, avec largeur de passage minimale réglementaire sur l'ouvrant principal.

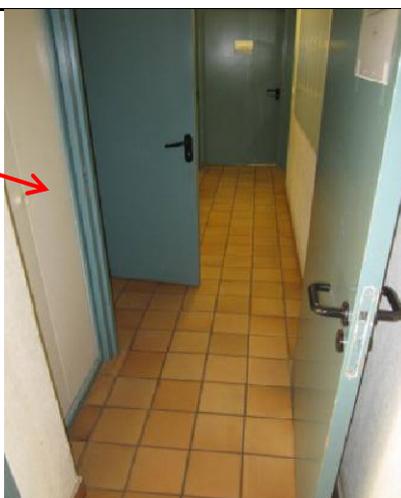
Obstacle critique n° **C7.2**

**Fonction Salles de musique
CHIN (CHEMINEMENT INTERIEUR) - Vers salles musique**

Largeur de passage inférieure à 77 cm

Supprimer cette porte.
Supprimer le placard attenant afin de
dégager la zone devant le sanitaire.

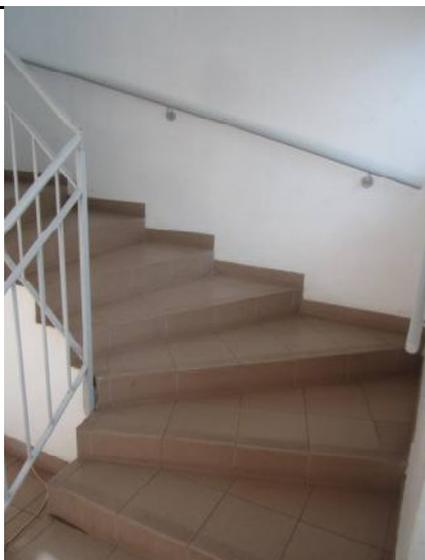
L'étage restera inaccessible aux utilisateurs de fauteuil roulant.

Nous préconisons la demande d'une dérogation pour disproportion manifeste entre les améliorations apportées et leurs conséquences.
