DIAGNOSTIC D'ACCESSIBILITE DES BATIMENTS ERP

OFFICE DU TOURISME

CHEMIN NEUF

RESULTATS DE L'AUDIT

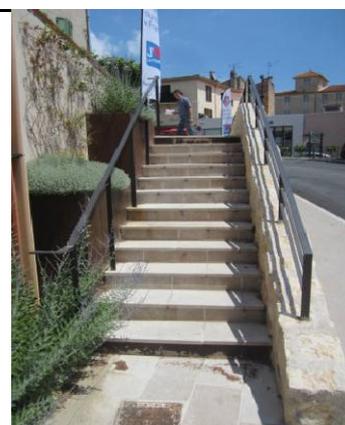
Obstacle critique n° **C1**

**Fonction Entrée
ESCE (ESCALIER EXTERIEUR)**

Sécurisation des marches absente et/ou non conforme

Modifier et/ou compléter la signalisation et/ou les équipements selon le tableau ci-dessous.

- Bande podotactile posée en amont de la volée de marches descendantes, à 50cm du premier nez.
- Nez de marches contrastés, sans débord excessif et antidérapants
- 1ère et dernière contremarches contrastées
- Main courante continue, facilement préhensible, contrastée et dépassant d'une longueur de marche.

Article 7.1 - Escaliers

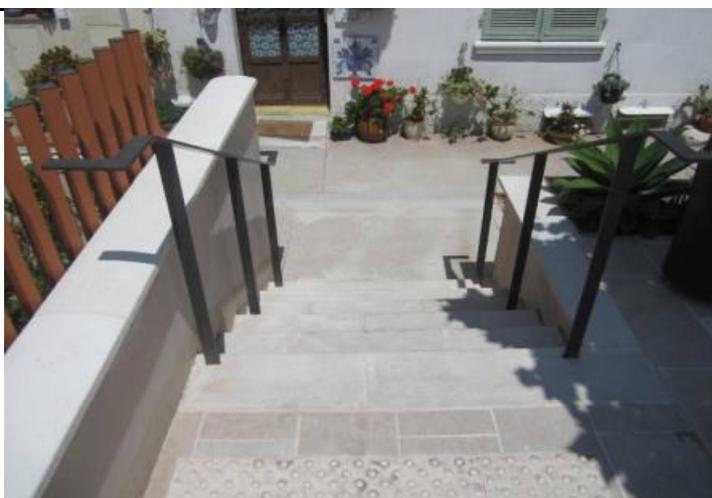
Obstacle critique n° C2

Fonction Entrée
ESCE (ESCALIER EXTERIEUR)

Sécurisation des marches absente et/ou non conforme

Modifier et/ou compléter la signalisation et/ou les équipements selon le tableau ci-dessous.

- Bande podotactile posée en amont de la volée de marches descendantes, à 50cm du premier nez.
- Nez de marches contrastés, sans débord excessif et antidérapants
- 1ère et dernière contremarches contrastées
- Main courante continue, facilement préhensible, contrastée et dépassant d'une longueur de marche.

Arrêté du 8 décembre 2014
Article 7.1 - Escaliers

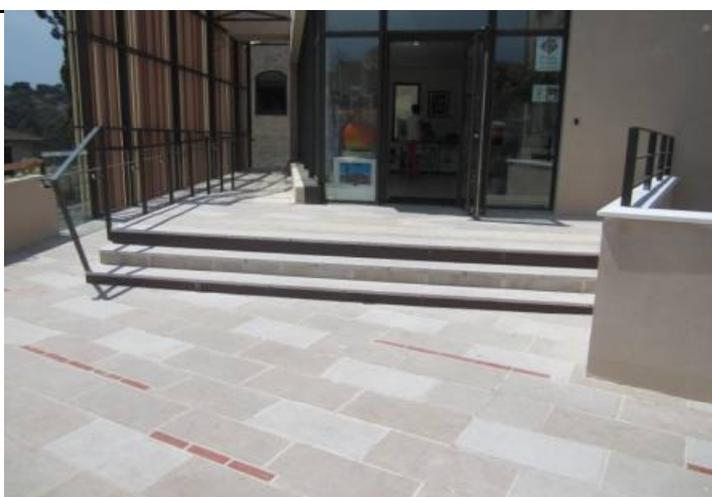
Obstacle critique n° **C3**

**Fonction Entrée
ESCE (ESCALIER EXTERIEUR)**

Sécurisation des marches absente et/ou non conforme

Modifier et/ou compléter la signalisation et/ou les équipements selon le tableau ci-dessous.

- Bande podotactile posée en amont de la volée de marches descendantes, à 50cm du premier nez.
- Nez de marches contrastés, sans débord excessif et antidérapants
- 1ère et dernière contremarches contrastées
- Main courante continue, facilement préhensible, contrastée et dépassant d'une longueur de marche.

Arrêté du 8 décembre 2014
Article 7.1 - Escaliers

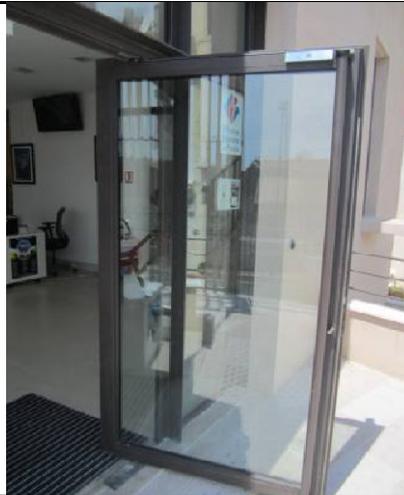
Obstacle critique n° **C4**

Fonction Entrée
PRTE (PORTE EXTERIEURE)

Présence d'éléments vitrés non marqués par des bandes de vigilance

Installer des bandes contrastées à double hauteur (environ 110 et 160 cm sur 5 cm de large) sur toute la largeur des vitrages.

Ces bandes contrastées peuvent être remplacées par des logos.

Article 10 - Dispositions relatives aux portes, portiques et sas

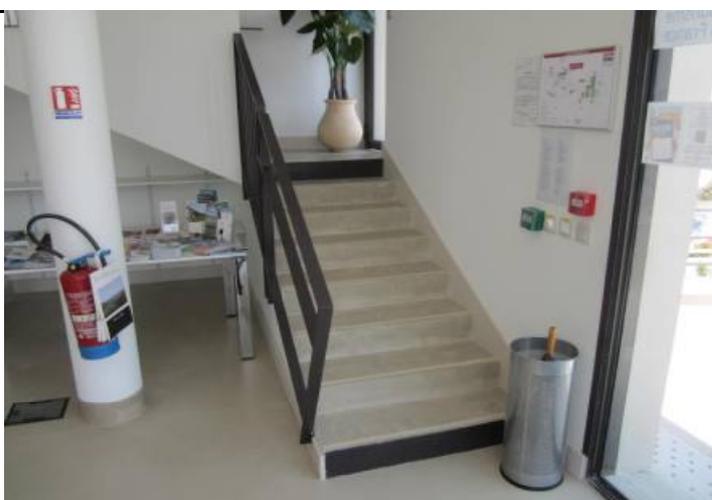
Obstacle critique n° **C6**

Fonction Bureaux - Etage
ESCI (ESCALIER INTERIEUR)

Sécurisation des marches absente et/ou non conforme

Modifier et/ou compléter la signalisation et/ou les équipements selon le tableau ci-dessous.

- Bande podotactile posée en amont de la volée de marches descendantes, à 50cm du premier nez.
- Nez de marches contrastés, sans débord excessif et antidérapants
- 1ère et dernière contremarches contrastées
- Main courante continue, facilement préhensible, contrastée et dépassant d'une longueur de marche.

Arrêté du 8 décembre 2014
Article 7.1 - Escaliers
