## REGISTRE PUBLIQUE D'ACCESSIBILITE

### MAIRIE PRINCIPALE

## DIAGNOSTIC D'ACCESSIBILITE DES BATIMENTS ERP

# MAIRIE PRINCIPALE 12, ROUTE DE VALBONNE 06 410 BIOT

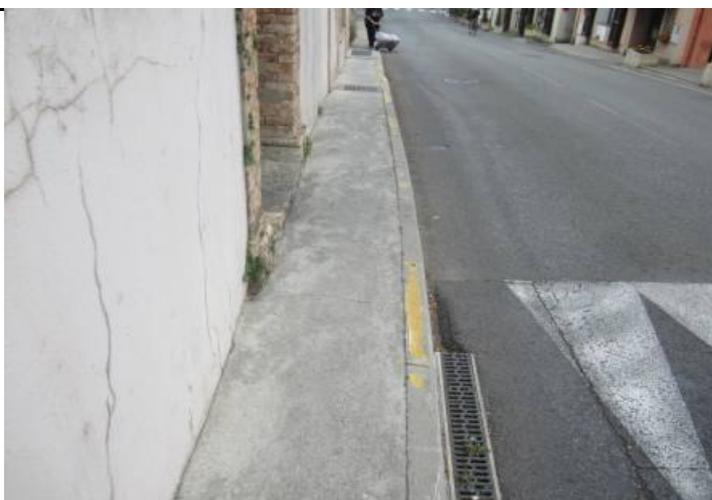
Obstacle critique n° **C1.2**

**Largeur de passage inférieure à 120 cm**

**L = 85 cm**

La largeur de la rue ne permet pas un élargissement du trottoir.  
Prévoir une aide à la personne le cas échéant.

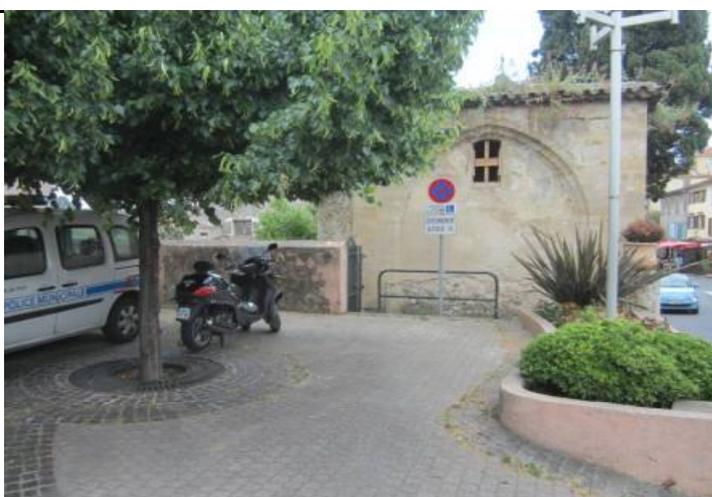
Obstacle critique n° **C2**

**Absence de marquage au sol de la place réservée**

Marquer la place au sol de façon contrastée sur une largeur de 3,30m et une longueur de 5m.  
 Peindre en blanc les pictogrammes à l'extérieur ou sur la ligne de marquage.  
 Le pictogramme en partie centrale, ainsi que la peinture bleue, sont facultatifs.

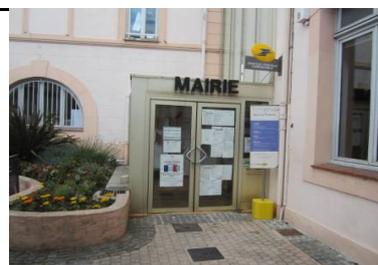
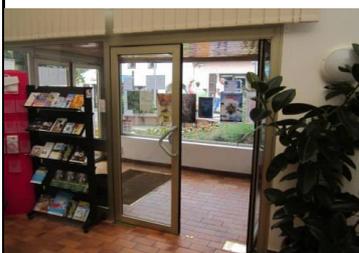
Obstacle critique n° **C3.1**

**Largeur de passage inférieure à 77 cm**

**L = 70 cm**

Remplacer le bloc-porte à double battant par un bloc-porte à vantaux tiercés, y compris quincaillerie et réglage.

Remplacer la porte extérieure.  
Porte intérieure : laisser les 2 battants ouverts en permanence.

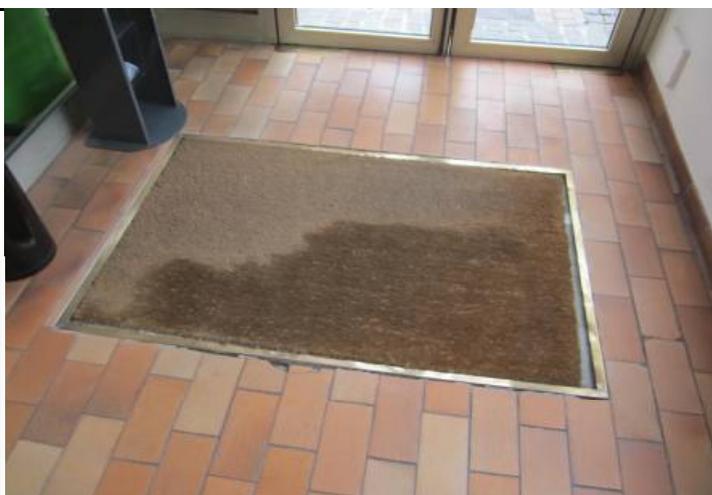
Obstacle critique n° **C3.2**

**Présence d'un paillason non rigide**

Remplacer le paillason par un modèle permettant un meilleur roulement du fauteuil, type caoutchouc alvéolé, maillon de caoutchouc armé de fibres ou mixte caoutchouc tramé et aluminium.

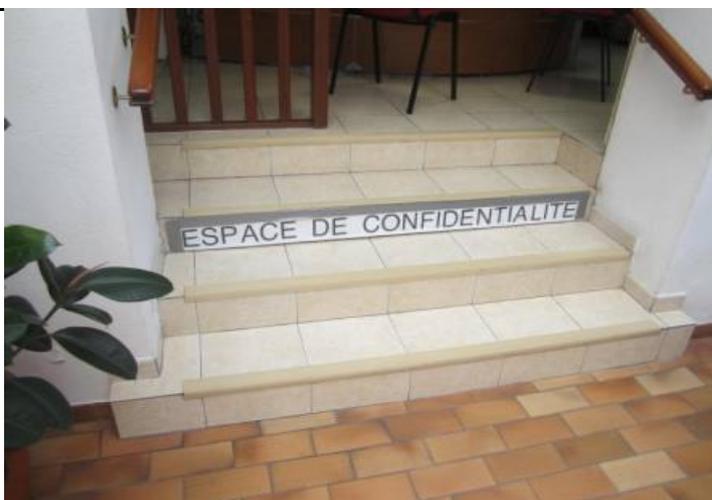
Obstacle critique n° **D4.1**

**Escalier non-doublé d'un dispositif de franchissement conforme**

Ces bureaux resteront inaccessibles aux utilisateurs de fauteuil roulant.  
Utiliser les bureaux rendus accessibles en C7.

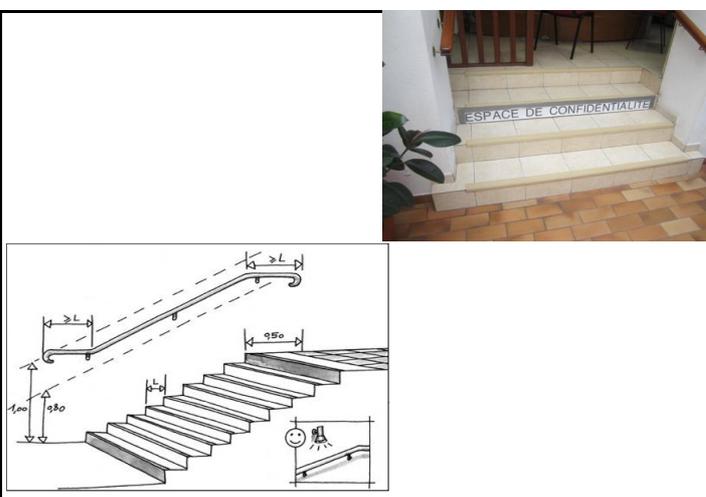
Obstacle critique n° **C4.2**

**Sécurisation des marches absente et/ou non conforme**

**Principe**  
Modifier et/ou compléter la signalisation et/ou les équipements selon le tableau ci-dessous.  
NB :

- Bande podotactile posée en amont de la volée de marches descendantes, à 50cm du premier nez.
- Nez de marches contrastés, sans débord excessif et antidérapants
- 1ère et dernière contremarches contrastées
- Main courante continue, facilement préhensible, contrastée et dépassant d'une longueur de marche.

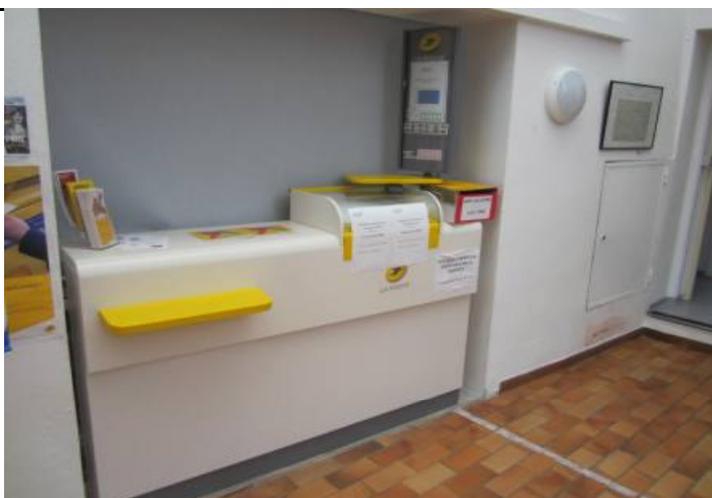
Obstacle critique n° **C6.1**

**Hauteur du guichet supérieure à 80 cm**

Modifier le comptoir en rabaissant une partie afin d'obtenir un plan d'une hauteur de 80 cm maximum.

Prévoir un évidement sous plan d'une hauteur minimale de 70 cm, largeur de 60 cm et profondeur de 30 cm.

La largeur doit être de 80 cm si des joues sont présentes de chaque côté.

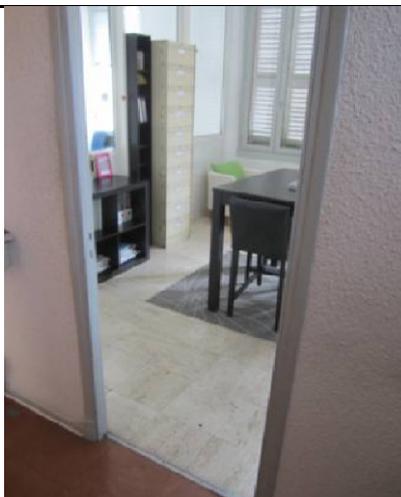
**Principe**

Reste inchangé.  
Voir D9.1.

Arrêté du 8 décembre 2014

Article 10 - Dispositions relatives aux portes, portiques et sas

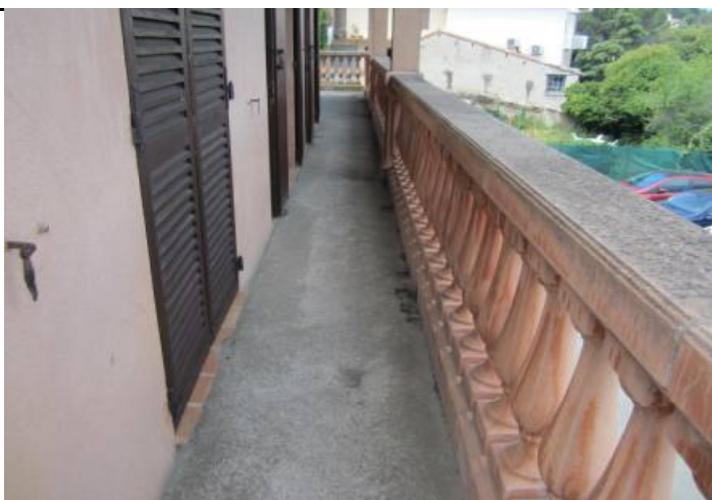
**Principe**

Reste inchangé.  
Voir D16.1.

*Arrêté du 8 décembre 2014*

*Article 2 : Dispositions relatives aux cheminements extérieurs*

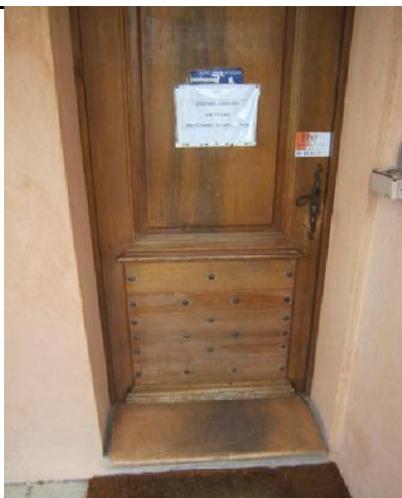
**Principe**

Reste inchangé.  
Voir D16.1.

*Arrêté du 8 décembre 2014*

*Article 10 - Dispositions relatives aux portes, portiques et sas*
