REGISTRE PUBLIQUE D'ACCESSIBILITE

GRUPE SCOLAIRE EUGENE OLIVARI

DIAGNOSTIC D'ACCESSIBILITE DES BATIMENTS ERP

ECOLE OLIVARI

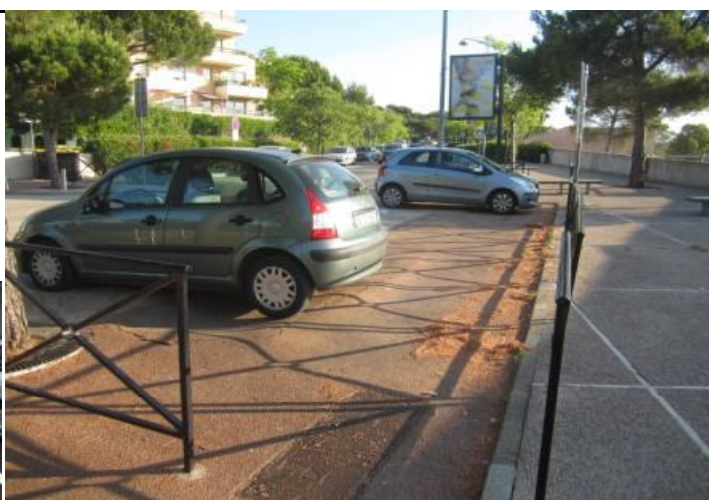
Obstacle critique n° **C1**

**Fonction Abords
PRKG (PARKING) - Sur rue**

Absence de place de stationnement réservée

Baliser une place réservée avec marquage au sol contrasté conforme (largeur 3,30m, longueur 5m, pictogramme de couleur blanche peint à l'extérieur ou sur la ligne de marquage) et signalisation verticale (hauteur 2,20m si dans le cheminement).

STATIONNEMENT - signalisation et marquage	qtés estim	métrage estim	estim unit HT	TOTAL € HT	corps d'état
nombre de place(s)	1				
panneau	1		430 €	430 €	amen.ext
marquage au sol	1		750 €	750 €	peinture
surlongueur de 1.20m sur voie de circulation	1		300 €	300 €	peinture
			TOTAL	1 480 €	août-14

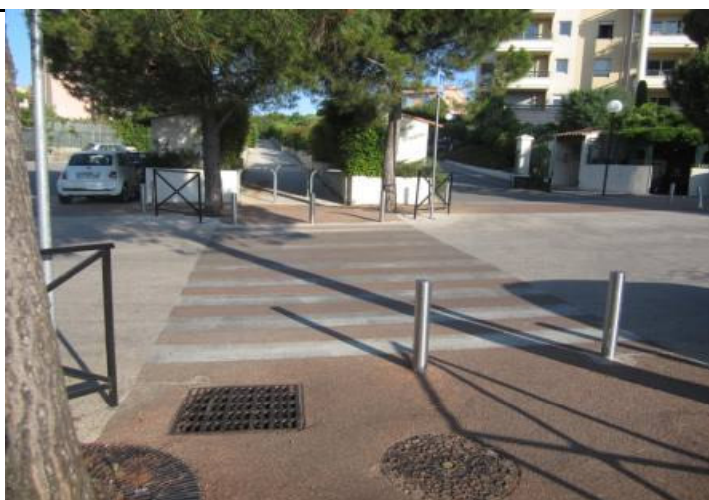
Obstacle critique n° **C2**

Fonction Abords
CHEX (CHEMINEMENT EXTERIEUR) - Depuis parking

Traversée de chaussée non réglementaire

Modifier et/ou compléter la traversée avec les éléments indiqués dans le tableau ci-dessous.

Les bandes podotactiles doivent respecter la norme NF P 98-351

TRAVERSEE DE CHAUSSEE - mise en conformité	qtés estim	métrage estim	estim unit HT	TOTAL € HT	corps d'état
SIGNALETIQUE AU SOL					
fourniture et pose bande podotactile	2	1.4	220 €	620 €	sols souples
mise en contraste bande podotactile existante	0	1.4	60 €	0 €	peinture
marquage de la traversée	1	7	180 €	1 260 €	peinture
peinture et finitions					
SIGNALETIQUE D'INDICATION					
pose de deux Panneaux d'indication et panonceaux	0		1 140 €	0 €	amen.ext
SIGNALETIQUE SONORE POUR FEUX TRICOLORES					
pose module sonore	0		520 €	0 €	élec.
MOBILIER URBAIN					
fourniture et pose potelet conforme (h=120 cm, contrasté)	0		410 €	0 €	amen.ext
raccord de revêtement, finitions (y compris contraste)					
LIAISON AVEC LE TROTTOIR					
création d'un bateau avec ressaut inférieur à 2 cm	0	1.4	430 €	0 €	amen.ext
meulage de l'arrête pour chanfrein à 1 pour 3	0	1.4	270 €	0 €	amen.ext
raccords, peinture et finitions					
CHANGEMENT DES GRILLES

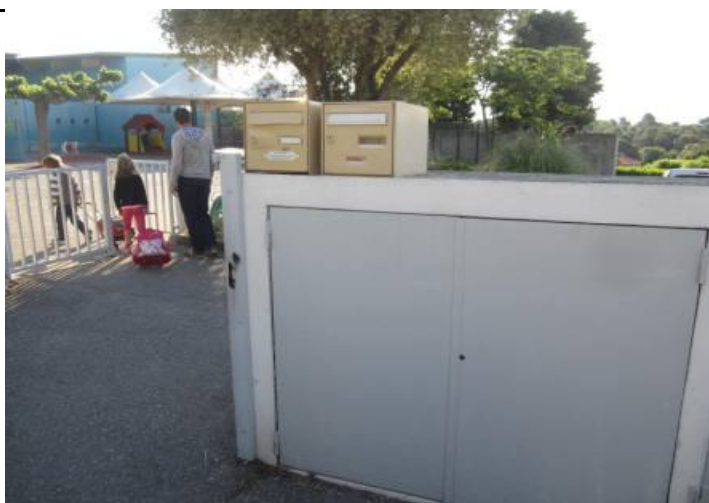
Obstacle critique n° **C3**

**Fonction Entrée
BAL (BOITE AUX LETTRES)**

Hauteur de la boîte aux lettres supérieure à 130 cm

Déplacer la boîte aux lettres à une hauteur comprise entre 90 et 130 cm.

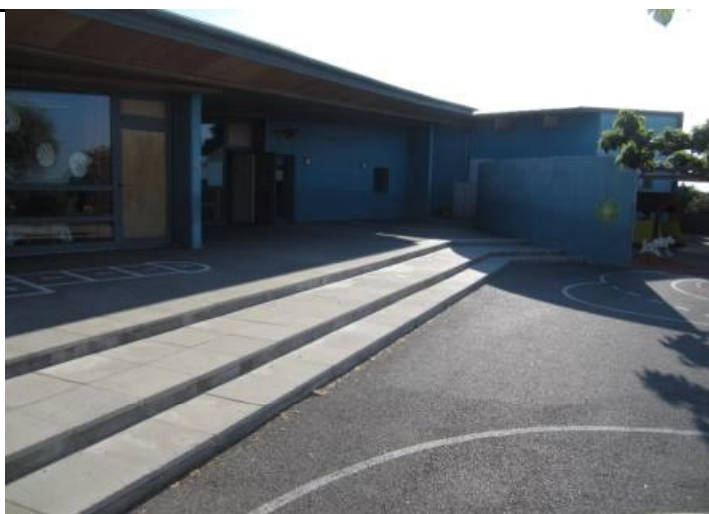
Obstacle critique n° C4.1

**Fonction Récréation maternelle
RECR (COUR DE RECREATION)**

Escalier non-doublé d'un dispositif de franchissement conforme

Ouvrage complet de rampe maçonné, comprenant le terrassement, évacuation des terres, et la réalisation d'une rampe en béton d'une pente égale ou inférieure à 6% avec palier(s) conforme(s) et pose de garde-corps.

Largeur rampe : 120 cm minimum

RAMPE - création <i>sous réserve fondations, réseaux, etc.</i>	qtés	métrage	estim	TOTAL	corps d'état
	estim	estim	unit HT		
hauteur à franchir (cm)	30				
démolition	1	5	110 €	910 €	g.oeuvre
terrassement	1	5	60 €	300 €	g.oeuvre
maçonnerie	1	5	400 €	2 360 €	g.oeuvre
palier(s) intermédiaire(s)	2		810 €	1 620 €	g.oeuvre
escalier (sans les équipements de mise en sécurité)	0		190 €	0 €	g.oeuvre
garde-corps	1	0	200 €	3 200 €	serrurerie
TOTAL				8 400 €	août-14

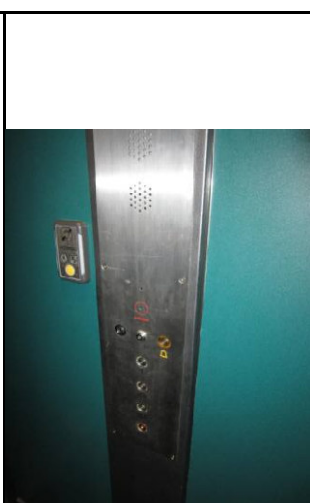
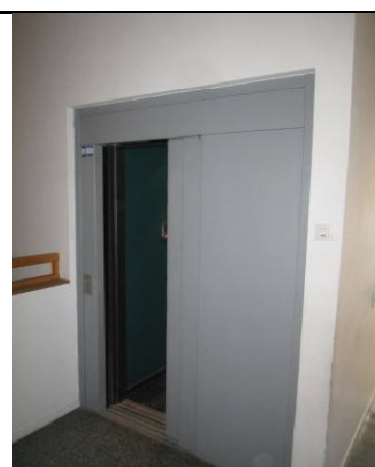
Obstacle critique n° **C5**

**Fonction Circulations verticales
ASCE (ASCENSEUR)**

Equipements de l'ascenseur insuffisants et/ou mal positionnés

Principe
 Modifier ou compléter les commandes, la signalisation sonore et visuelle, en cabine et / ou sur chaque palier, selon le tableau ci-dessous.
 Poser un miroir utilisable en position "assis" comme "debout".
 Poser une barre d'appui dans la cabine, à une hauteur de 90 cm, sur une des parois latérales.

Les ascenseurs doivent être conformes à la norme NF EN 81-70 ou à tout système équivalent.

CONFORMITE DES COMMANDES et INFORMATIONS <i>PROVISION en attente estimation ascensoriste contractuel, sous réserve compatibilité matériels</i>	qtés estim	estim unit HT	détail € HT	TOTAL € HT	mois de référence
nombre d'appareil(s)	1				
changement tableau de commandes en cabine <i>inclus signalisation vocale et visuelle inclus boutons en relief et contrastés</i>	1		5 350 €	5 350 €	ascenseur
changement boîtier d'appel sur palier(s) <i>inclus signalisation sonore et visuelle inclus boutons en relief et contrastés</i>	3		1 610 €	4 830 €	ascenseur
déplacement boîtier d'appel 90<h<110cm et d>40cm	3		430 €	1 290 €	ascenseur
fourniture et pose de deux miroirs sphériques	1		860 €	860 €	ascenseur
fourniture et pose d'une barre d'appui latérale	1		330 €	330 €	serrurerie
TOTAL				12 660 €	août-14

En plus du relief obligatoire sur les boutons, prévoir le doublage des informations en braille.

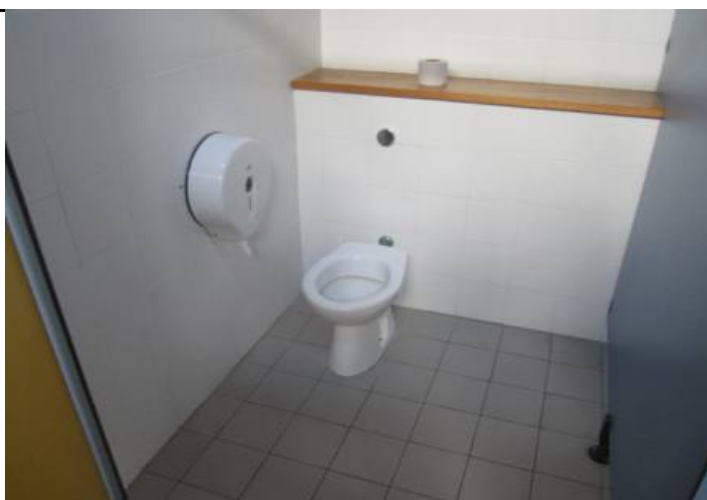
Obstacle critique n° **C11.1**

**Fonction Ecole primaire - Niveau -1
SNTR (SANITAIRE) - Filles PMR**

Sanitaire adapté non réglementaire

Modifier le sanitaire adapté existant selon le tableau ci-dessous.

- cuvette (hauteur entre 45 et 50 cm), déplacer la cuvette afin d'obtenir une zone de transfert de 80 x 130 cm
- barre coudée (hauteur comprise entre 70 et 80 cm et distance comprise entre 35 et 40 cm de l'axe de la cuvette),
- lave mains (hauteur maximale de 85 cm au dessus) et robinetterie mélangeur monocommande,
- installer une poignée de tirage sur la porte du sanitaire adapté à tous.

SANITAIRE - mise en conformité des équipements	qtés	métrage	estim	TOTAL	corps d'état
	estim	estim	unit HT	€ HT	
Nombre de sanitaire(s)	1				
dépose équipements sanitaires existants	1		420 €	420 €	plomberie
amenée des réseaux et raccordements	1		620 €	620 €	plomberie
fourniture et pose barre coudée	1		200 €	200 €	plomberie
fourniture et pose d'un lave-mains avec fixation	1		270 €	270 €	plomberie
fourniture et pose cuvette surélevée	1		650 €	650 €	plomberie
poser une poignée de tirage sur la porte	1		130 €	130 €	men.int
baliser le sanitaire adapté	1		110 €	110 €	peinture
revêtement de sol	1		80 €	80 €	sols durs
			TOTAL	2 480 €	août-14

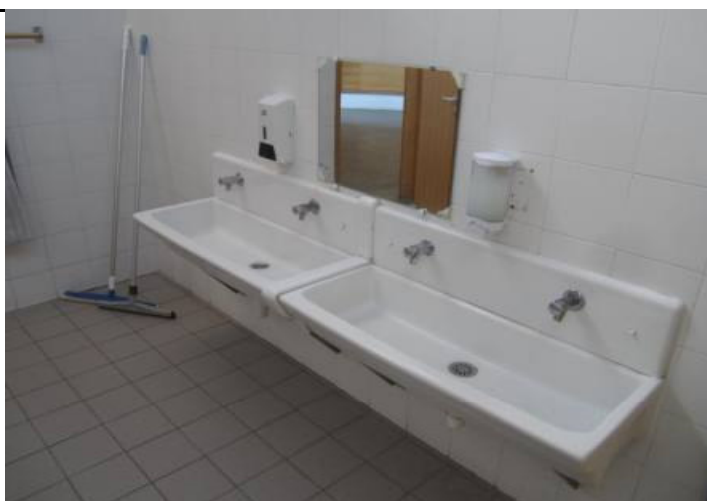
Obstacle critique n° C11.2

**Fonction Ecole primaire - Niveau -1
SNTR (SANITAIRE) - Filles PMR**

Lavabo non conforme

Déposer le lavabo existant et poser un lavabo sur consoles hauteur minimale de 70 cm libre en dessous, 60 cm de large, avec siphon décentré (30 cm de profondeur minimale) et robinetterie mélangeur monocommande.

Poser un miroir utilisable en position "assis" comme "debout".

Utiliser un miroir dont le bas est positionné au maximum à 105 cm de hauteur.

SANITAIRE - mise en conformité lavabo	qtés	métrage	estim	TOTAL	corps
	estim				
nombre de lavabo(s)	1				
pose d'un lavabo sur consoles, avec fixation			840 €	840 €	plomberie
fourniture et pose siphon décentré			130 €	130 €	plomberie
remplacer le robinet par un mitigeur avec levier allongé			210 €	210 €	plomberie
TOTAL				1 180 €	<i>août-14</i>
