REGISTRE PUBLIQUE D'ACCESSIBILITE

ECOLE PAUL LANGEVIN

DIAGNOSTIC D'ACCESSIBILITE DES BATIMENTS ERP

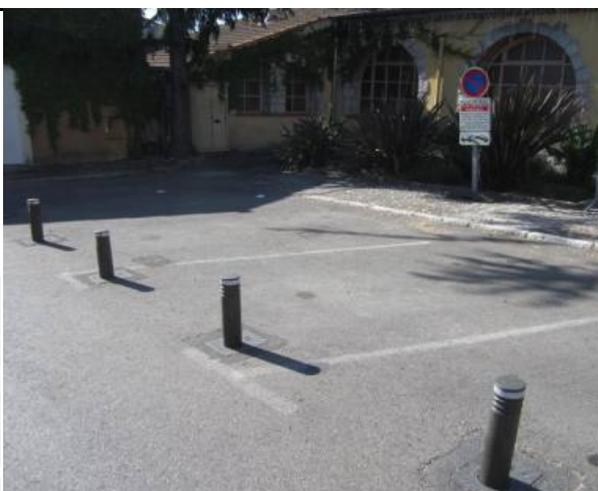
Obstacle critique n° **C1**

Absence de place de stationnement réservée

Baliser une place réservée avec marquage au sol contrasté conforme (largeur 3,30m, longueur 5m, pictogramme de couleur blanche peint à l'extérieur ou sur la ligne de marquage) et signalisation verticale (hauteur 2,20m si dans le cheminement).

Le pictogramme blanc en partie centrale, ainsi que la peinture bleue, sont facultatifs

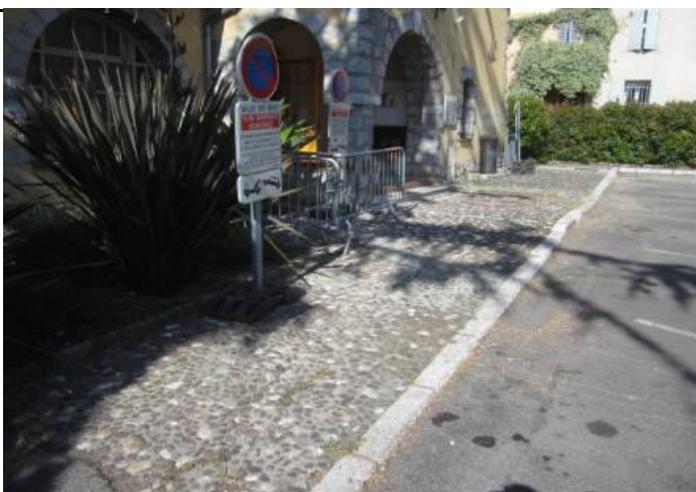
Obstacle critique n° **C2**

Revêtement du cheminement non dur et/ou non uniforme

Principe
Reprendre le revêtement existant et réaliser un revêtement dur, uniforme et non-glissant.

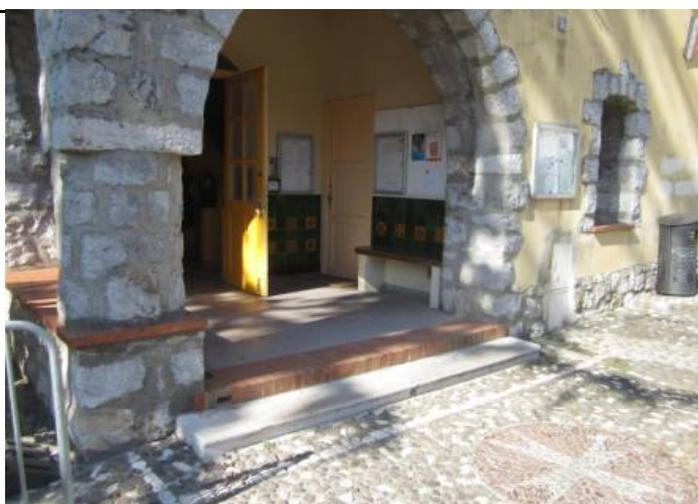
Obstacle critique n° **C3.1**

Escalier non-doublé d'un dispositif de franchissement conforme

Ouvrage complet de rampe maçonné, comprenant le terrassement, évacuation des terres, et la réalisation d'une rampe en béton d'une pente égale ou inférieure à 6% avec palier(s) conforme(s) et pose de garde-corps.
Y compris toutes sujétions d'adaptation à l'existant.

Largeur rampe : 120 cm minimum

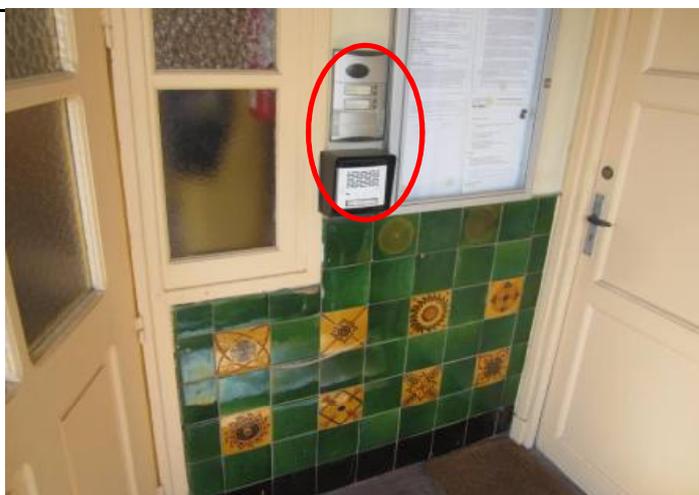
Obstacle critique n° **C3.2**

Dispositif d'appel sans retour visuel et positionné à une hauteur supérieure à 130cm

Remplacer l'interphone par un visiophone.
Positionner le dispositif entre 90 et 130 cm du sol et à au moins 40 cm d'une paroi perpendiculaire.

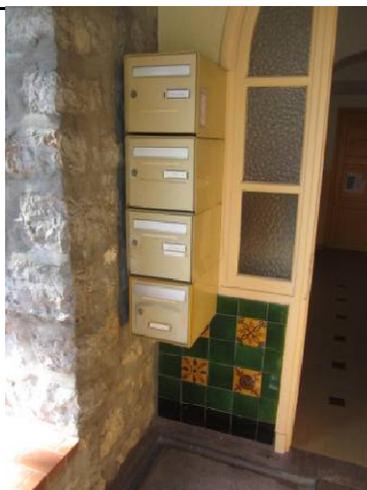
Obstacle critique n° **C4**

Hauteur de la boîte aux lettres supérieure à 130 cm

Déplacer la boîte aux lettres à une hauteur comprise entre 90 et 130 cm.

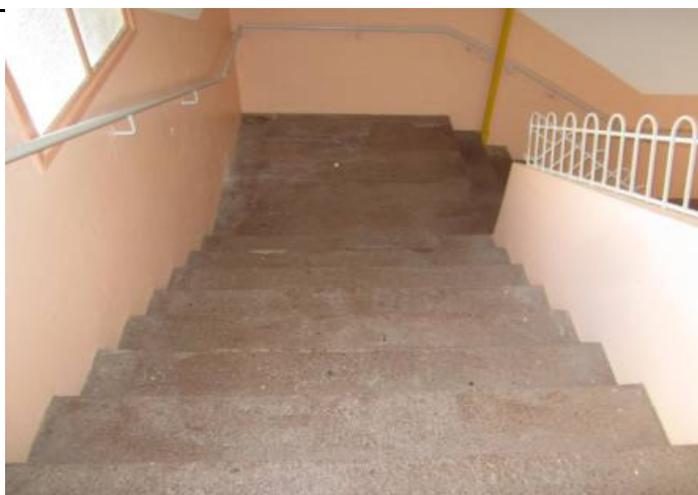
Obstacle critique n° **D5.1**

Escalier non doublé d'un dispositif de franchissement conforme

Construire un ascenseur extérieur ou intérieur.
L'ascenseur devra être de dimensions conformes et répondre à la norme NF EN 81-70 afin d'être accessible, ou à tout système équivalent permettant de satisfaire à ces mêmes exigences.

Prévoir la création d'espaces d'attente sécurisés desservis par des cheminements praticables (non chiffré) en application de la solution d'évacuation différée.

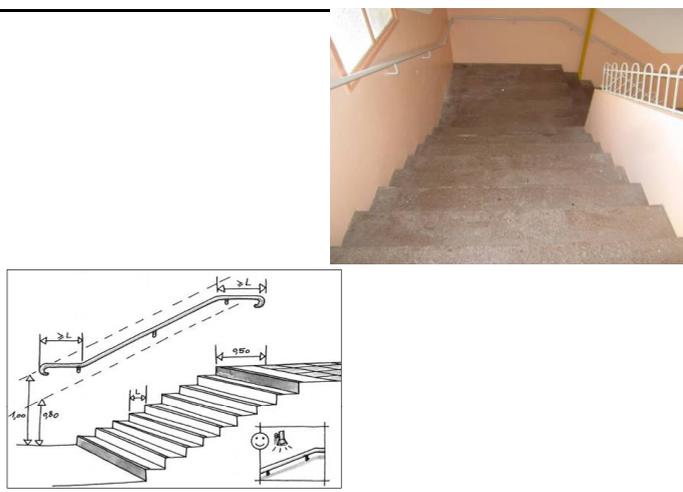
Obstacle critique n° **C5.2**

Sécurisation des marches absente et/ou non conforme

Principe
 Modifier et/ou compléter la signalisation et/ou les équipements selon le tableau ci-dessous.
 NB :
 ■ Bande podotactile posée en amont de la volée de marches descendantes, à 50cm du premier nez.
 ■ Nez de marches contrastés, sans débord excessif et antidérapants
 ■ 1ère et dernière contremarches contrastées
 ■ Main courante continue, facilement préhensible, contrastée et dépassant d'une longueur de marche.

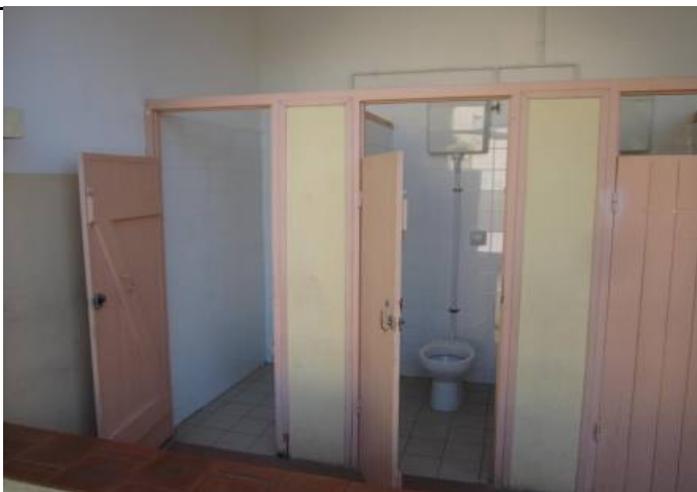
Obstacle critique n° **C6.1**

Absence de sanitaire adapté à tous

Utiliser le sanitaire préconisé en C7.1.

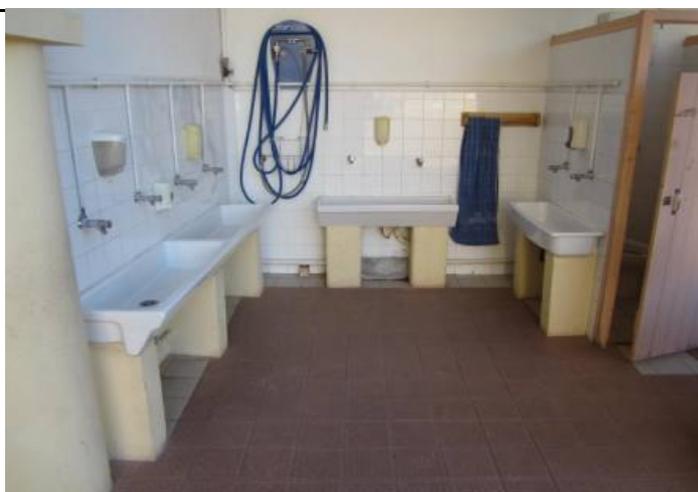
Obstacle critique n° **C6.2**

Absence de point d'eau dans le sanitaire adapté

Sous le préau,
 poser un lavabo (vide en partie inférieure
 d'au moins 60 cm de largeur et 70 cm de
 hauteur pour le passage des pieds et
 genoux d'une personne en fauteuil), avec
 siphon décentré (profondeur minimale de
 30cm) et robinetterie mélangeur
 monocommande.

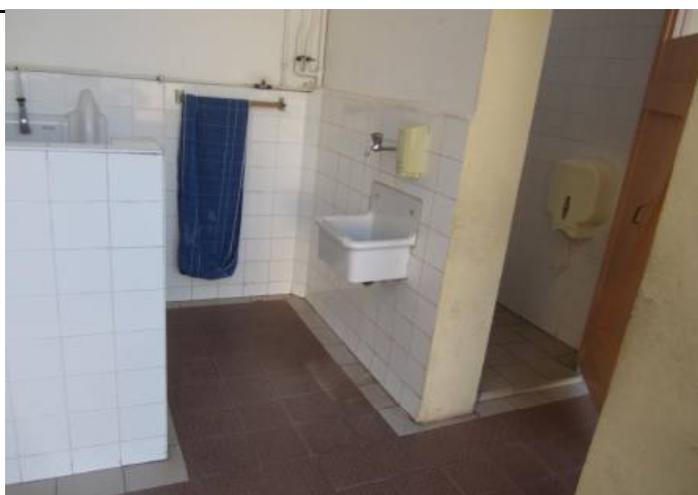
Obstacle critique n° **C7.2**

Lavabo non conforme

Obstacle résolu en C6.2.

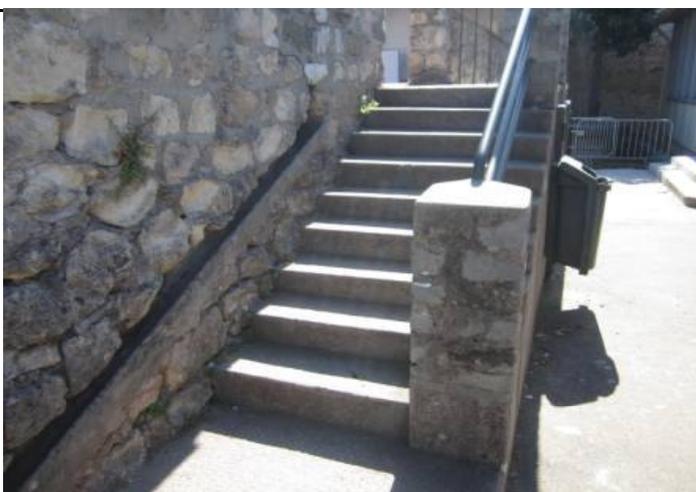
Obstacle critique n° **D8.1**

Escalier non doublé d'un dispositif de franchissement conforme

Installer une plate-forme élévatrice extérieur sous gaine desservant la cour de récréation et le niveau -1.
La plate-forme devra être de dimensions conformes et répondre à la norme NF EN 81-41 ou à tout système équivalent permettant de satisfaire à ces mêmes exigences afin d'être accessible.

Ce type d'élévateur n'est pas soumis à dérogation si la hauteur à franchir n'excède pas 3.20 m.

Cet appareil élévateur vertical peut être installé à la place d'un ascenseur si la topographie du terrain ne permet pas l'aménagement d'un cheminement accessible ou ne garantit pas l'accessibilité de l'entrée de l'établissement.

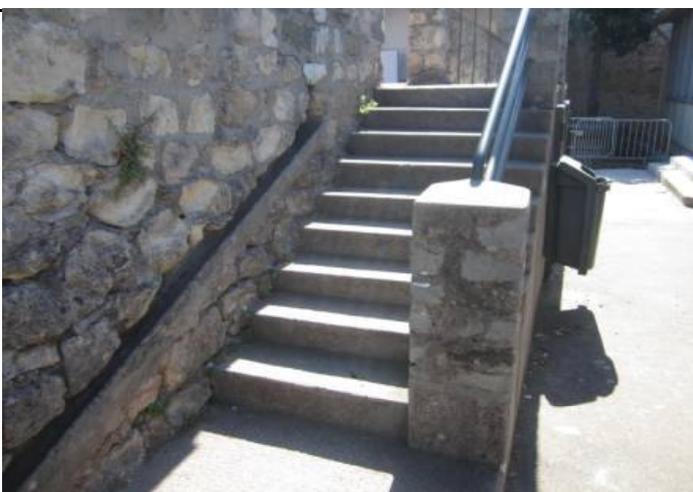
Obstacle critique n° **C8.2**

Sécurisation des marches absente et/ou non conforme

Principe
Modifier et/ou compléter la signalisation et/ou les équipements selon le tableau ci-dessous.
NB :

- Bande podotactile posée en amont de la volée de marches descendantes, à 50cm du premier nez.
- Nez de marches contrastés, sans débord excessif et antidérapants
- 1ère et dernière contremarches contrastées
- Main courante continue, facilement préhensible, contrastée et dépassant d'une longueur de marche.

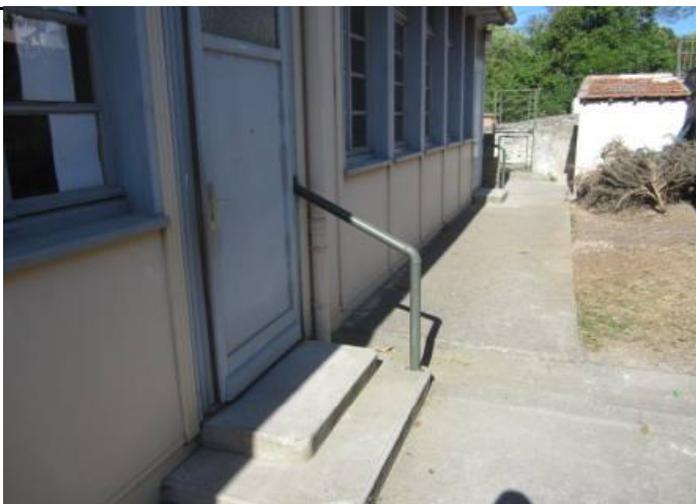
Obstacle critique n° **C9**

Seuil de la porte supérieur à 2 cm

H= 22 cm

Créer une dalle reliant les portes d'entrée des 3 salles et l'élévateur préconisé en D10.1.

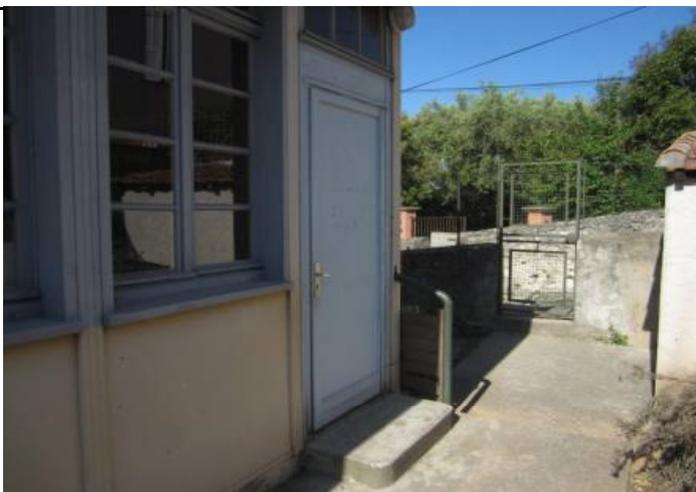
Obstacle critique n° **C10**

Seuil de la porte supérieur à 2 cm

H= 22 cm

Obstacle résolu en C9.

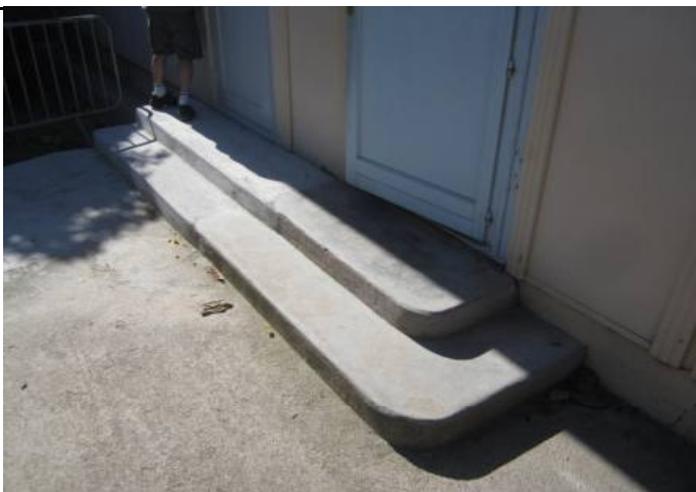
Obstacle critique n° **C11**

Seuil de la porte supérieur à 2 cm

H= 22 cm

Obstacle résolu en C9.
