REGISTRE PUBLIQUE D'ACCESSIBILITE

CRECHE MULTI-ACCUEIL ORANGE BLEUE

DIAGNOSTIC D'ACCESSIBILITE DES BATIMENTS ERP

CENTRE MULTI-ACCUEIL AVENUE DE SAINT-PHILIPPE 06 410 BIOT

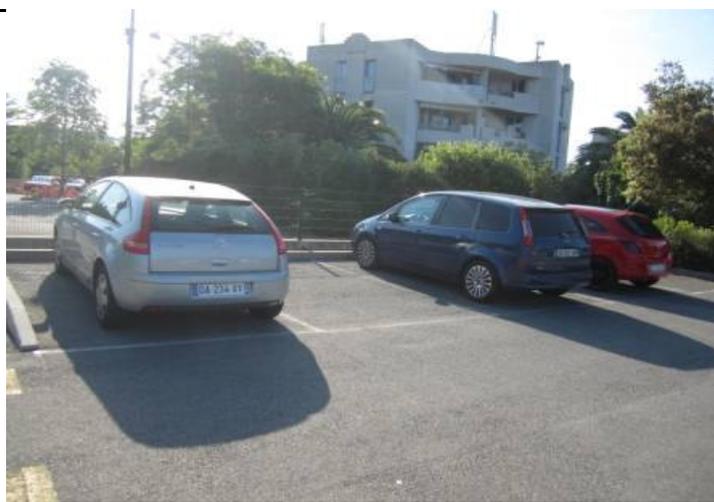
Obstacle critique n° **C1**

**Fonction Abords
PRKG (PARKING)**

Absence de place de stationnement réservée

Se garer sur le dépose-minute situé
devant l'entrée de la crèche.

Article 3 - Dispositions relatives au stationnement automobile

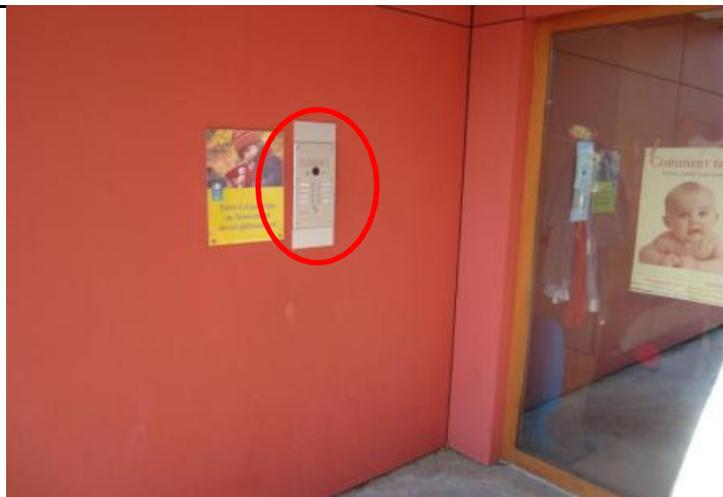
Obstacle critique n° **C3.1**

Fonction Entrée
PRTE (PORTE EXTERIEURE) - Entrée bâtiment

Dispositif d'appel positionné à une hauteur supérieure à 130 cm

H = 145 cm

Positionner le dispositif entre 90 et 130 cm du sol et à au moins 40 cm d'une paroi perpendiculaire.

Article 4 - Dispositions relatives aux accès à l'établissement ou l'installation

DISPOSITIF D'APPEL - déplacement	qtés	métrage	estim	TOTAL	corps d'état
	estim	estim	unit HT	€ HT	
nombre de dispositif(s)	1				
électricité			430 €	430 €	élec.
			TOTAL	430 €	août-14

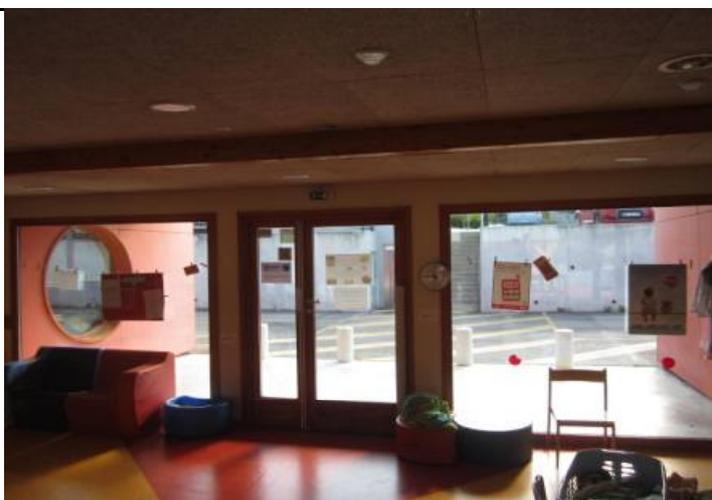
Obstacle critique n° **C3.2**

Fonction Entrée
PRTE (PORTE EXTERIEURE) - Entrée bâtiment

Présence d'éléments vitrés non marqués par des bandes de vigilance

Installer des bandes contrastées à double hauteur (environ 110 et 160 cm sur 5 cm de large) sur toute la largeur des vitrages.

Ces bandes contrastées peuvent être remplacées par des logos.

Article 10 - Dispositions relatives aux portes, portiques et sas

PARTIES VITREES - marquage	qtés	métrage	estim	TOTAL	corps d'état
	estim	estim	unit HT	€ HT	
longueur des vitrages (mL)	0.7				
mise en place de bandes contrastées			60 €	50 €	peinture
			TOTAL	50 €	août-14

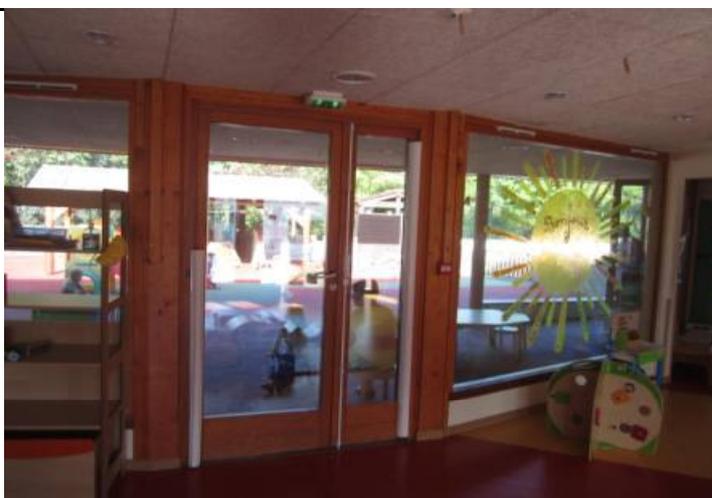
Obstacle critique n° **C5**

Fonction Récréation
PRTE (PORTE EXTERIEURE) - Vers récréation

Présence d'éléments vitrés non marqués par des bandes de vigilance

Installer des bandes contrastées à double hauteur (environ 110 et 160 cm sur 5 cm de large) sur toute la largeur des vitrages.

Ces bandes contrastées peuvent être remplacées par des logos.

Article 10 - Dispositions relatives aux portes, portiques et sas

PARTIES VITREES - marquage	qtés estim	métrage estim	estim unit HT	TOTAL € HT	corps d'état
	longueur des vitrages (mL)	0.7		60 €	50 €
mise en place de bandes contrastées					
			TOTAL	50 €	août-14
