REGISTRE PUBLIQUE D'ACCESSIBILITE

EGLISE SAINTE MARIE-MADELEINE

DIAGNOSTIC D'ACCESSIBILITE DES BATIMENTS ERP

EGLISE SAINTE-MARIE MADELEINE

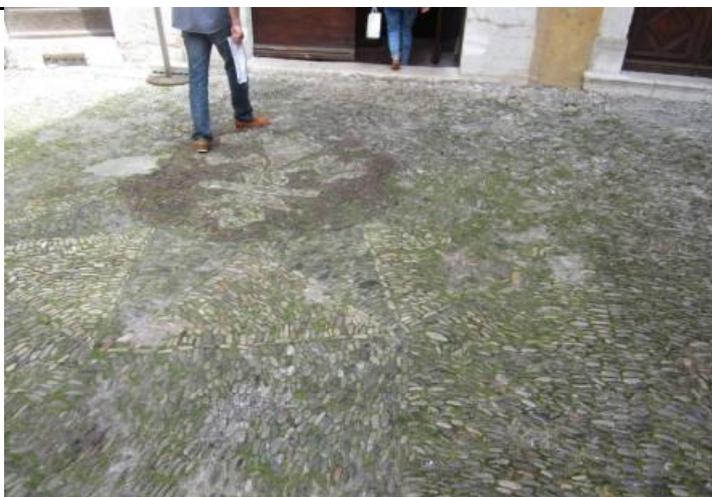
Obstacle critique n° **C1**

Fonction Abords
CHEX (CHEMINEMENT EXTERIEUR)

Revêtement du cheminement non uniforme

Reste inchangé.
Voir E3.1.

Voir E3.1

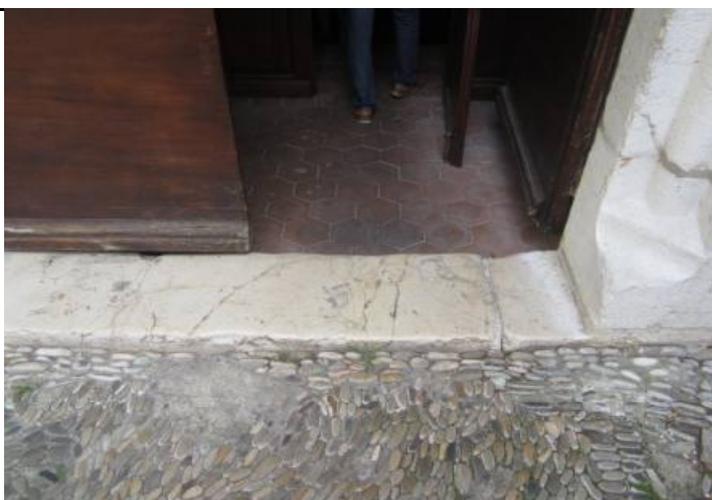
Obstacle critique n° **C2**

Fonction Entrée
PRTE (PORTE EXTERIEURE)

Seuil de la porte supérieur à 2 cm

H= 17 cm

Reste inchangé.
Voir E3.1.

Voir E3.1

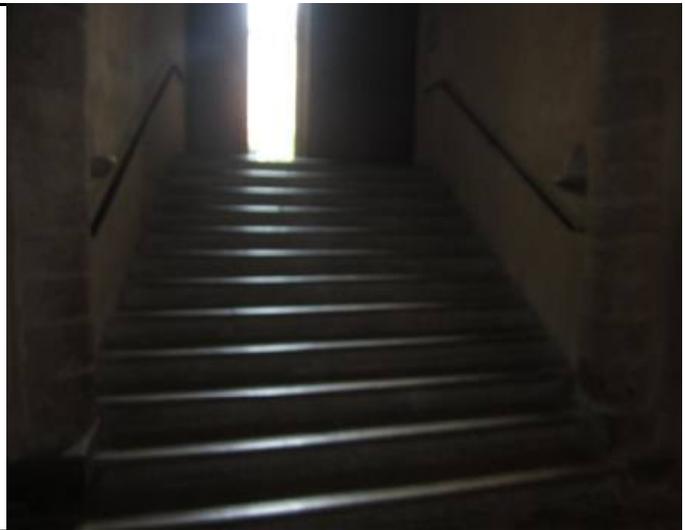
Obstacle critique n° **E3.1**

**Fonction Entrée
ESCI (ESCALIER INTERIEUR)**

Escalier non-doublé d'un dispositif de franchissement conforme

Cette entrée restera inaccessible aux utilisateurs de fauteuil roulant.

Nous préconisons la demande d'une dérogation pour préservation du patrimoine.

L'accès se fera par la porte de secours avec une aide à la personne.

DEMANDE DE DEROGATION
Préservation du patrimoine architectural

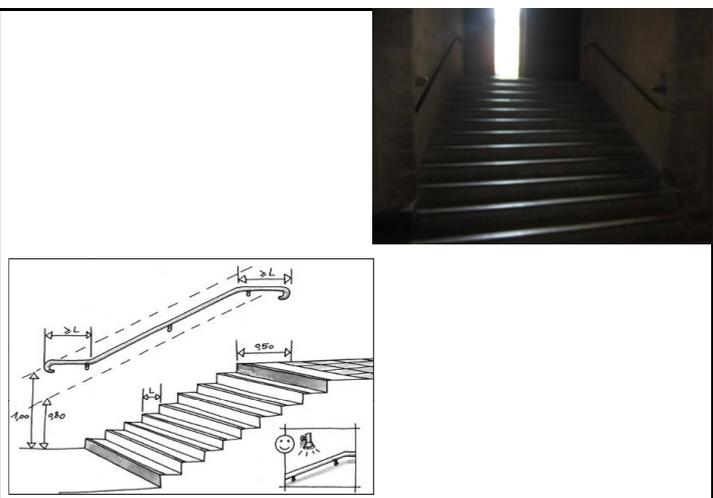
Obstacle critique n° **C3.2**

Fonction Entrée
ESCI (ESCALIER INTERIEUR)

Sécurisation des marches absente et/ou non conforme

Principe
Modifier et/ou compléter la signalisation et/ou les équipements selon le tableau ci-dessous.
NB :

- Bande podotactile posée en amont de la volée de marches descendantes, à 50cm du premier nez.
- Nez de marches contrastés, sans débord excessif et antidérapants
- 1ère et dernière contremarches contrastées
- Main courante continue, facilement préhensible, contrastée et dépassant d'une longueur de marche.

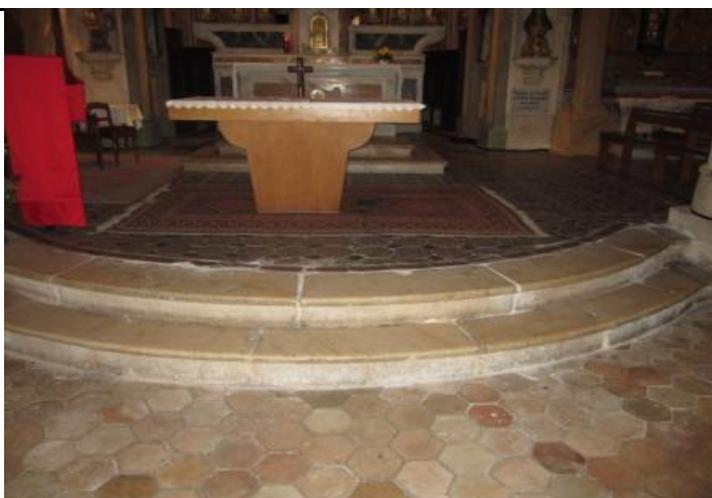
Obstacle critique n° C4

Fonction Nef
CHIN (CHEMINEMENT INTERIEUR) - Choeur

Seuil de la porte supérieur à 2 cm

H = 36 cm

Installer un plan amovible en bois et prévoir une aide à la personne.
