## REGISTRE PUBLIQUE D'ACCESSIBILITE

### **PRESBYTERE**

## DIAGNOSTIC D'ACCESSIBILITE DES BATIMENTS ERP

# PRESBYTERE

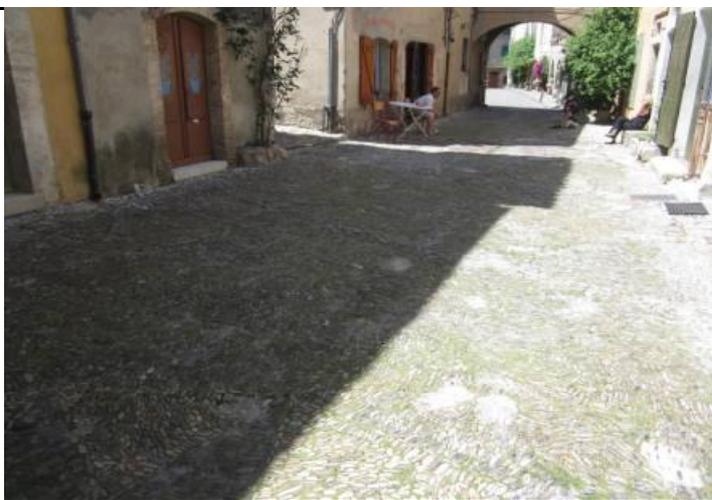
Obstacle critique n° **C1**

**Fonction Abords**  
**CHEX (CHEMINEMENT EXTERIEUR)**

**Revêtement du cheminement non uniforme**

Prévoir une aide à la personne.

PAS DE PRECONISATION

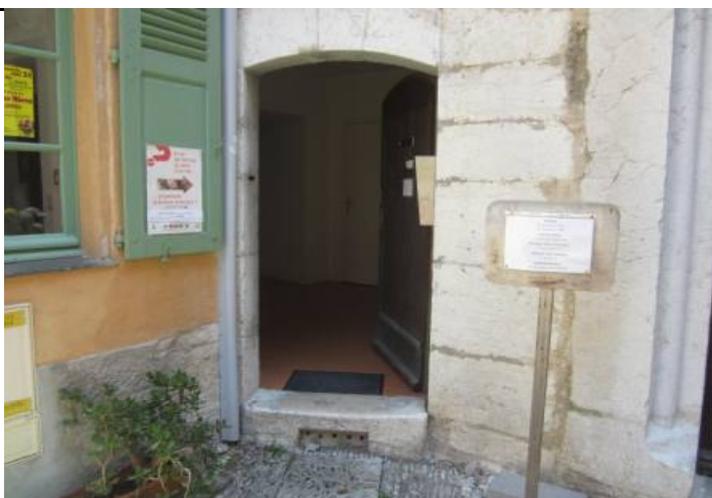
Obstacle critique n° **D2.1**

**Fonction Entrée**  
**PRTE (PORTE EXTERIEURE)**

**Seuil de la porte supérieur à 2 cm**

**H = 21 cm**

Installer un plan amovible en bois  
et prévoir une aide à la personne.

Nous préconisons la demande d'une  
dérogation pour préservation du  
patrimoine.

SEUIL - plan amovible	qtés estim	métrage estim	estim unit HT	TOTAL € HT	corps d'état
nombre de seuil(s)	<b>1</b>				
fourniture et pose d'un plan amovible en bois	21		330 €	470 €	men.ext
			<b>TOTAL</b>	<b>470 €</b>	août-14

**DEMANDE DE DEROGATION**  
**Préservation du patrimoine architectural**

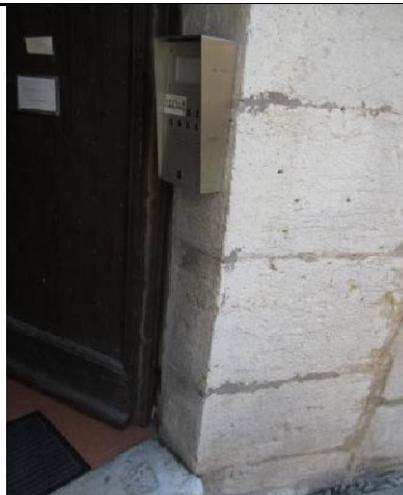
Obstacle critique n° C2.2

**Fonction Entrée**  
**PRTE (PORTE EXTERIEURE)**

**Dispositif d'appel sans retour visuel et positionné à une hauteur supérieure à 130 cm**

Remplacer l'interphone par un visiophone.  
Positionner le dispositif entre 90 et 130 cm du sol et à au moins 40 cm d'une paroi perpendiculaire.

VISIOPHONE - pose	qtés	métrage	estim	TOTAL	corps d'état
	estim	estim	unit HT	€ HT	
nombre de dispositif(s)	1				
remplacement interphone par visiophone			3 750 €	3 750 €	élec.
déplacement du dispositif			430 €	430 €	élec.
			<b>TOTAL</b>	<b>4 180 €</b>	août-14

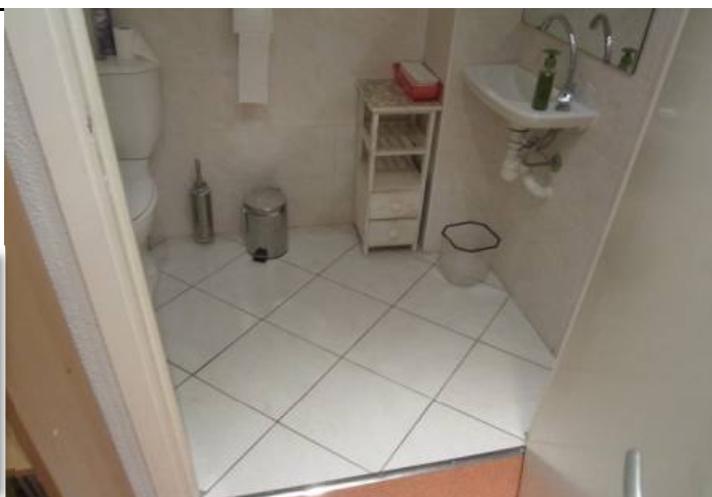
Obstacle critique n° **C3**

**Fonction Salles d'activités - RDC  
SNTR (SANITAIRE)**

**Absence de dispositif permettant de refermer la porte**

Installer une poignée de tirage sur la porte du sanitaire adapté à tous.

SANITAIRE - pose poignée de tirage	qtés	métrage	estim	TOTAL	corps d'état
	estim	estim	unit HT		
nombre de barre(s)	1				
fourniture et pose poignée de tirage			130 €	130 €	men.int
			<b>TOTAL</b>	<b>130 €</b>	août-14
